INCONVENIENTE GRAVE aeromobile Extra 300L, marche D-ETZE

Tipo dell'aeromobile e marche	Extra 300 L, marche D-ETZE.
Data e ora	3 maggio 2003, 13.30 UTC.
Località dell'evento	Aeroporto di Arezzo (LIQB).
Descrizione dell'evento	Durante i campionati italiani di acrobazia aerea, in fase di atterraggio per pista 30, il pilota toccava il suolo oltre la metà pista. L'aeromobile si arrestava 5 metri oltre la rete di recinzione aeroportuale.
Esercente dell'aeromobile	Persona fisica.
Natura del volo	Turistico (partecipazione a gara aerea).
Persone a bordo	Solo pilota.
Danni a persone e cose	Nessuna lesione a persone, danni all'elica, al carrello di atterraggio ed alla parte anteriore della fusoliera.
Informazioni relative al personale di volo	Maschio, nazionalità italiana, 46 anni, titolare di licenza di pilota privato di velivolo in corso di validità. Ore di volo totali: 548h, di cui 483h su velivolo e 188h circa sul tipo di aeromobile incidentato. Attività di volo negli ultimi 90 giorni: 13h circa. Abilitazioni: SE Piston in corso di validità; MEP scadenza 30.4.2003; volo acrobatico; radiotelefonia in lingua inglese. Visita medica di seconda classe in corso di validità.

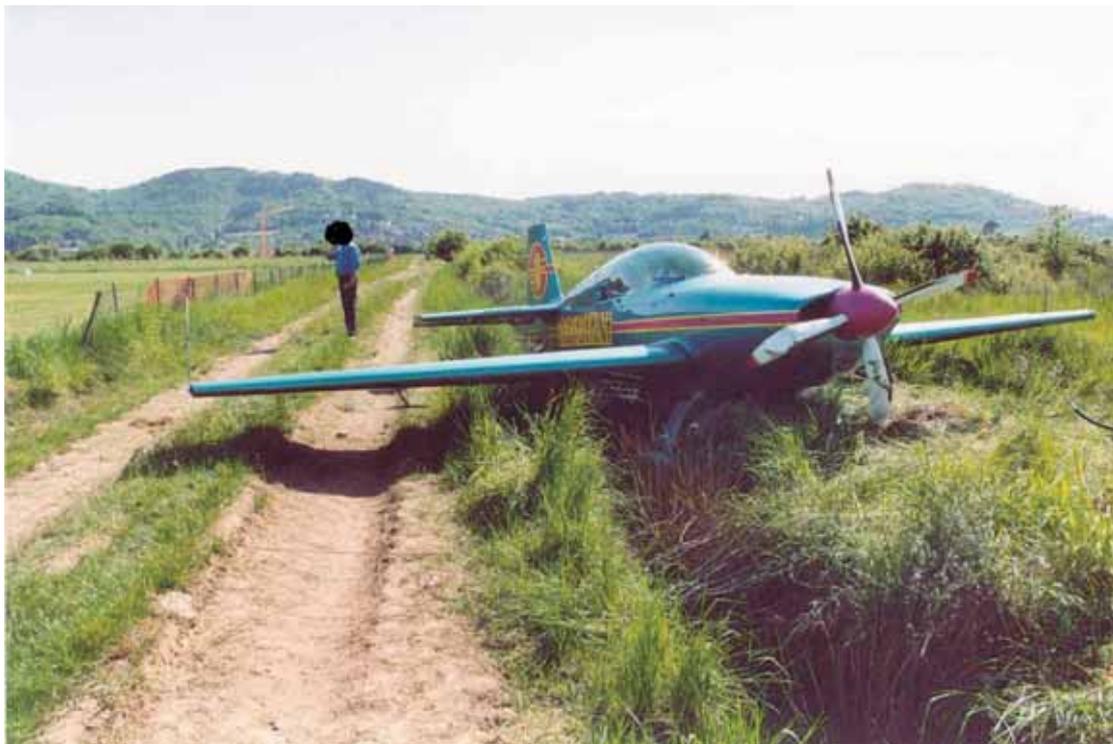
Foto 1

Oltre la rete di recinzione dell'aeroporto, sul prolungamento dell'asse pista e perpendicolarmente ad essa, vi è una strada sterzata con accanto una canaletta di drenaggio delle acque (foto 1 in Allegato A).

ne non sono emerse evidenze di malfunzionamenti a carico dell'aeromobile e/o a carico di suoi sistemi/componenti. Secondo quanto dichiarato dal pilota, in fase di atterraggio, egli ha toccato il suolo oltre la metà pista e, *“pur applicando il massimo della frenata”*, finiva la sua corsa oltre il limite della pista, in una canaletta di drenaggio acque, situata circa 5 metri oltre la rete di recinzione dell'aeroporto (foto 1 e 2).

L'aeromobile ha divelto la rete di recinzione aeroportuale finendo nella canaletta di drenaggio acque.

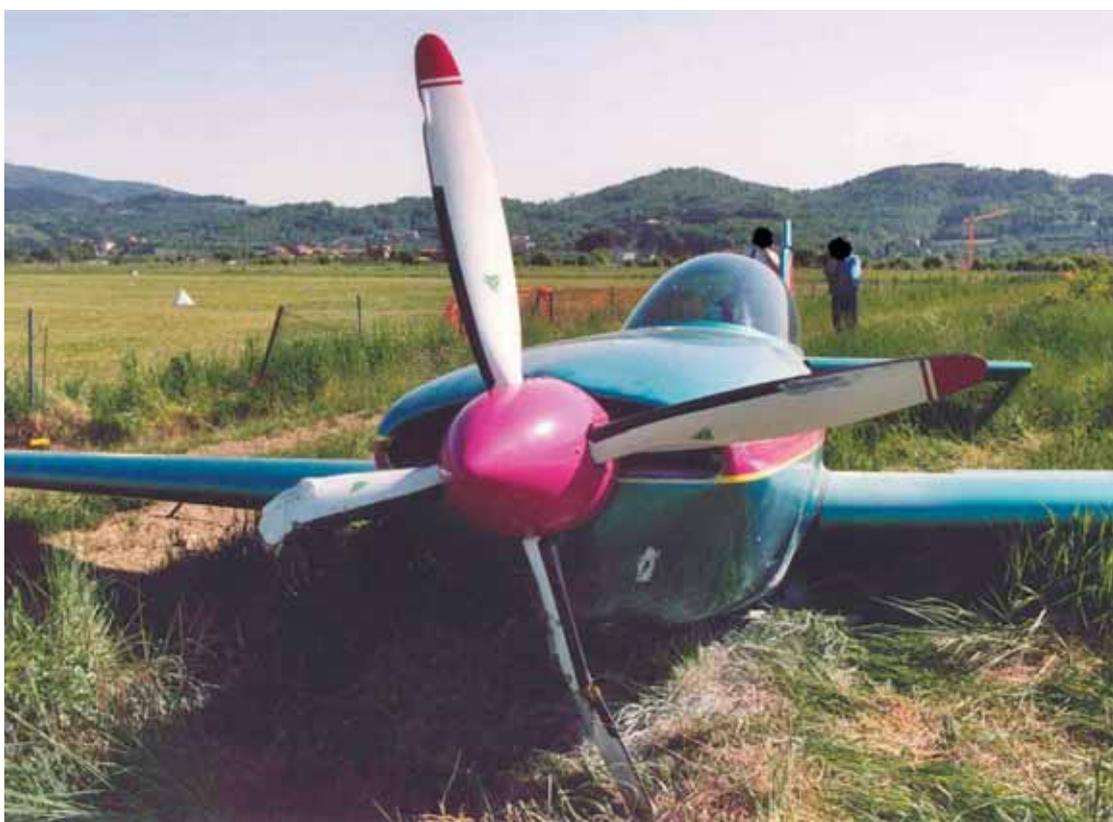
Foto 2

Vista aeromobile frontale.
