# **RAPPORTO D'INCHIESTA**

**INCONVENIENTE GRAVE  
occorso all'aeromobile  
Jabiru J400 marche F-PMIT,  
aeroporto di Cuneo Levaldigi,  
3 luglio 2010**

## **INCONVENIENTE GRAVE** **aeromobile J400 marche F-PMIT**

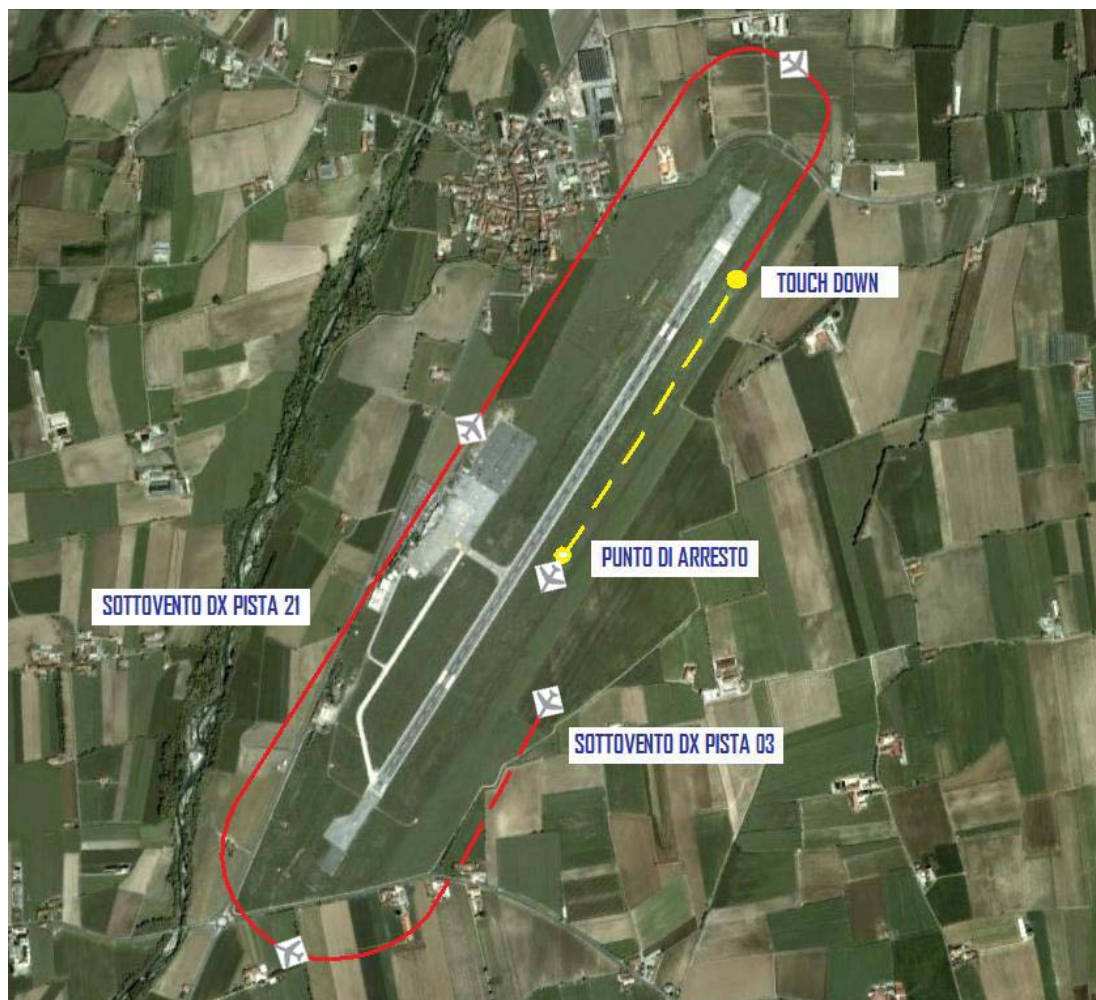
Allegato "A":

traiettoria seguita in atterraggio dal velivolo.

Figura 1: traiettoria seguita dal pilota del F-PMIT sull'aeroporto di Cuneo Levaldigi.

Dalle medesime comunicazioni emerge anche che il pilota non aveva una adeguata conoscenza della zona sorvolata, delle procedure di avvicinamento all'aeroporto e dell'aeroporto stesso: istruito all'atterraggio per pista 03, si è portato infatti all'atterraggio per pista 21, posandosi però al di fuori della pista asfaltata, su una striscia erbosa ubicata ad Est della pista 21. Tutto ciò mette in luce una inadeguata pianificazione del volo da parte del pilota, che non ha puntualmente approfondito gli aspetti tecnici ed operativi relativi all'aeroporto di destinazione.

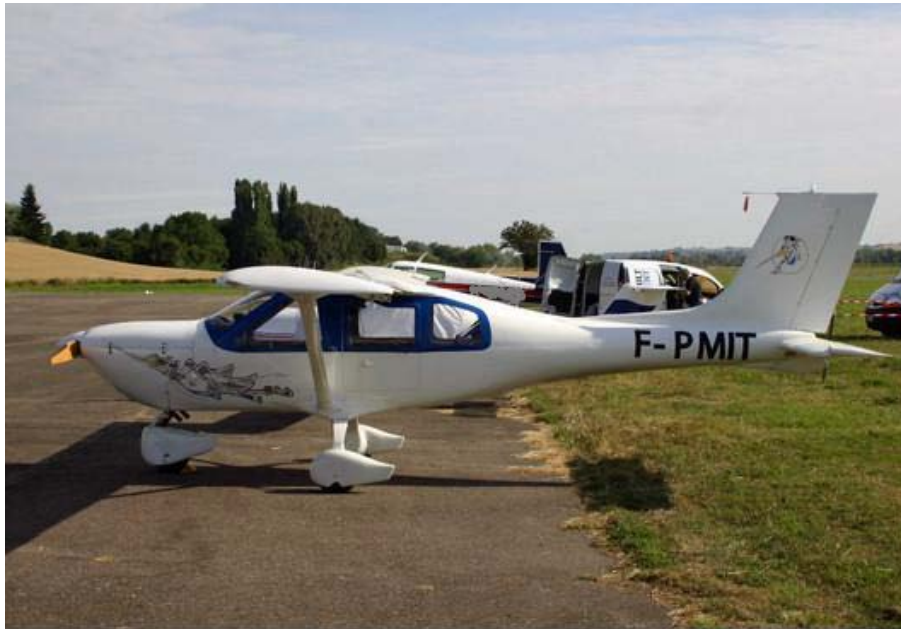
Allegato "B":

Foto 1: Jabiru J400 marche F-PMIT.
