RELAZIONI DI INCHIESTA

Incidente B737/800/8AS marche di registrazione EI-EBC, Aeroporto di Genova 22.3.2025

Incidente B737/800/8AS marche di registrazione EI-DPI, Aeroporto di Venezia 24.3.2025

Incidente B737/800/8AS marche di registrazione EI-EFE, Aeroporto di Bologna 10.7.2025

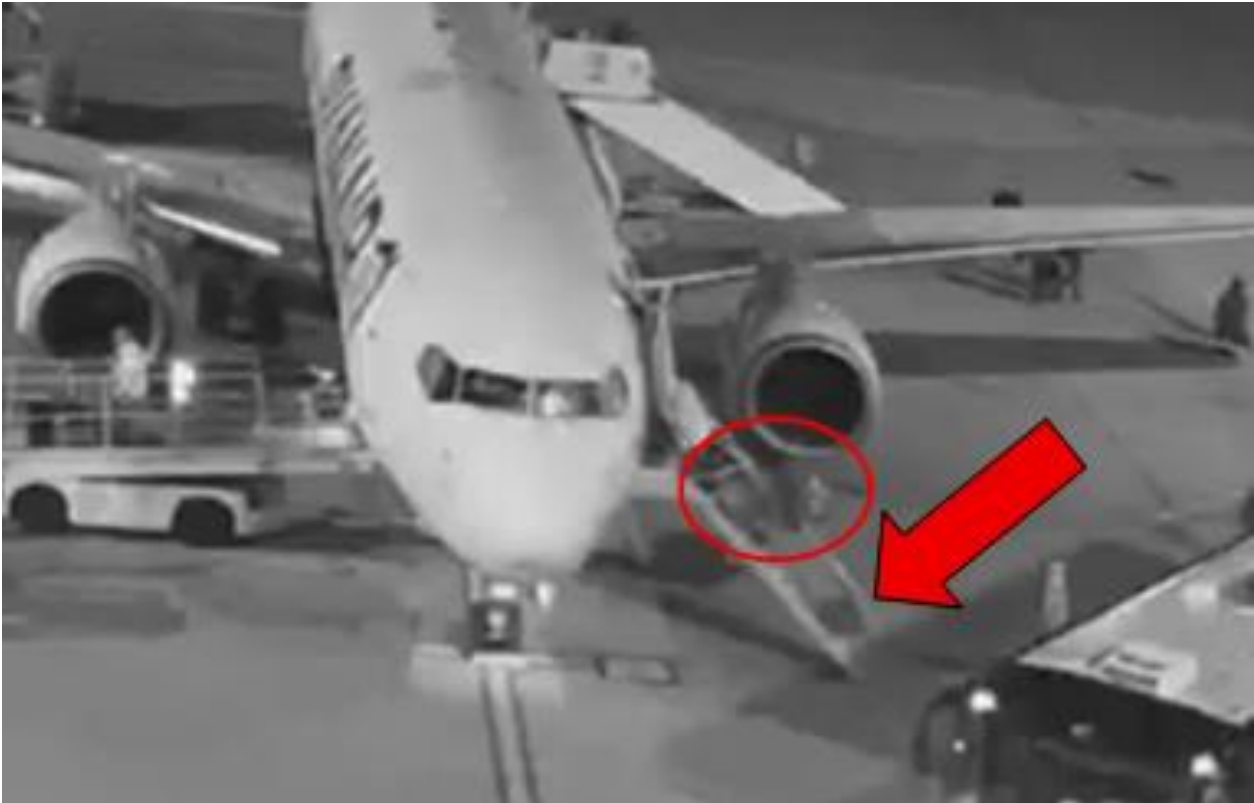
Accertamenti effettuati/evidenze rilevate: la segnalazione dell'incidente è stata effettuata dall'operatore tramite i canali previsti. Secondo quanto comunicato, il passeggero è caduto da circa metà scala, riportando un forte dolore al braccio e alla spalla sinistra. È stato inizialmente assistito dall'equipaggio di cabina e da un medico presente a bordo, fino all'arrivo dei soccorsi aeroportuali e dell'ambulanza per il trasporto in ospedale. Dalle evidenze raccolte dal personale di bordo è risultato che il passeggero avesse due valigie mentre sbarcava dall'aeromobile (foto 1).
Le procedure dell'operatore prevedono che i passeggeri vengano avvisati reggersi al corrimano della scaletta durante lo sbarco dall'aeromobile.

Causa: l'evento è avvenuto verosimilmente a causa del mancato utilizzo da parte del passeggero durante lo sbarco del corrimano della scala integrata anteriore dell'aeromobile, la quale, più ripida e più stretta rispetto alle tipiche scale aeroportuali e con un gradino differente dagli altri, potrebbe aver contribuito nella perdita dell'equilibrio.

Foto 1: fotogramma tratto dalla videoripresa dalla telecamera di sorveglianza in cui si vede il passeggero caduto durante la fase di sbarco (cerchio rosso) e una valigia più avanti (freccia rossa).

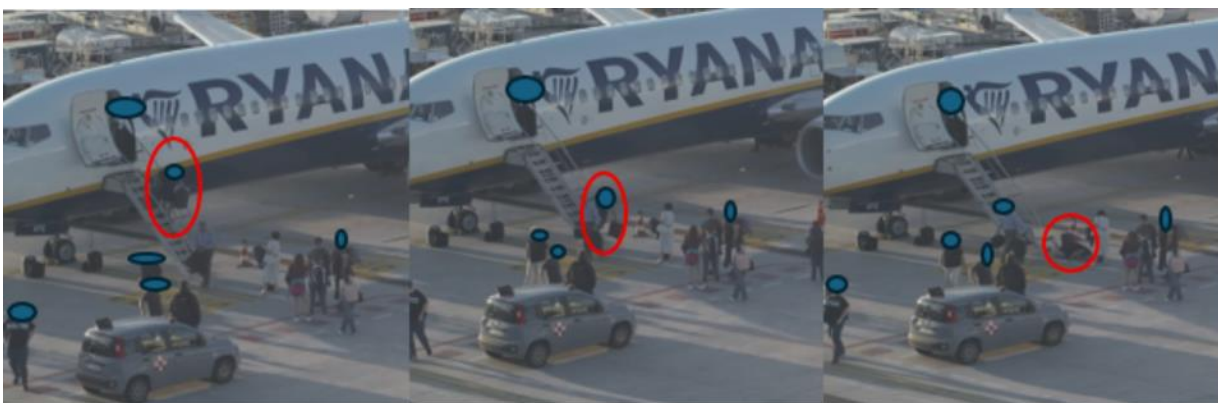
Accertamenti effettuati/evidenze rilevate: sono state acquisite riprese video delle telecamere di sorveglianza dell'aeroporto di Bologna ed è stata acquisita copia della cartella clinica dell'ospedale presso cui il passeggero è stato trasportato in seguito alla caduta. Il video di cui si riportano per praticità alcuni fotogrammi, mostra il passeggero scendere i primi due gradini della scala anteriore dell'aereo ed, al terzo gradino, cadere dalla scala fino al suolo. Il filmato mostra che il passeggero scende dalla scaletta con entrambe le mani occupate da due bagagli (uno per mano), quindi senza possibilità di utilizzare il corrimano come sostegno per scendere le scale. I bagagli risultavano mediamente ingombranti al punto che il passeggero prima di scendere dalla scaletta anteriore (più stretta della posteriore) si posiziona in modo tale da avere quello impugnato nella mano sinistra di fianco e quello nella mano destra più indietro rispetto al proprio baricentro. Durante la caduta, il passeggero non ha mai lasciato la presa dei due bagagli: ciò gli ha verosimilmente impedito di proteggersi dalla caduta in atto, spostando le proprie mani in avanti. Le procedure dell'operatore prevedono che i passeggeri vengano avvisati di sostenersi al corrimano della scaletta durante lo sbarco dall'aeromobile.

Figura 1: serie di fotogrammi relativi allo sbarco e caduta del passeggero.

Il passeggero veniva successivamente portato in ospedale, dove venivano eseguiti accertamenti da cui si rilevava un tasso alcolemico di 2.34 g/l. A fronte di questo dato è opportuno rilevare che uno stato di non ottimale condizione psico-fisica è stato verosimilmente sfavorevole durante la fase di sbarco dalla scala anteriore integrata dell'aeromobile. Nel contempo, appare corretto evidenziare che non è richiesto ai passeggeri di rispettare un particolare livello di fitness per viaggiare in aereo. In particolare, è ammesso il consumo di alcolici da parte dei passeggeri durante i voli.

Cause: l'evento è avvenuto verosimilmente a causa del mancato utilizzo da parte del passeggero, durante lo sbarco, del corrimano della scala integrata anteriore dell'aeromobile, previsto dalla procedura di sbarco dell'operatore. Ha verosimilmente contribuito lo stato di alterazione del passeggero indotto dall'assunzione di alcolici.
