RELAZIONI D'INCHIESTA

- Incidente PA-28RT marche D-ELAM, in data 18.5.2018**
- Incidente P92 Echo 2000 RG marche I-6587, in data 8.5.2018**
- Inconveniente grave BK 117 D-2 marche I-BRXA, in data 11.10.2017**

OBIETTIVO DELL'INCHIESTA DI SICUREZZA

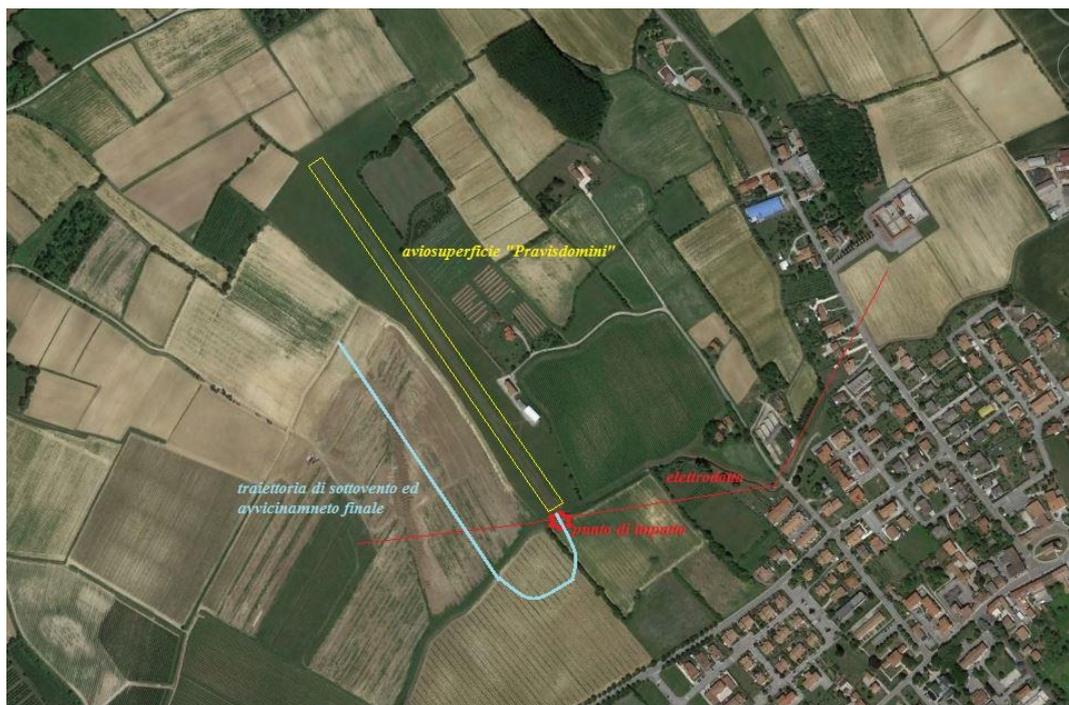
- la inadeguata segnaletica presente sull'aviosuperficie, che non evidenziava la soglia della pista (necessariamente spostata per RWY 32 in relazione all'ostacolo presente in corto finale);
- la inadeguata pubblicizzazione, tramite l'apposito elenco esistente nel sito dell'ENAC e altri strumenti oggi disponibili (come internet), dell'ostacolo presente nelle immediate vicinanze della RWY 32 e l'indicazione della direzione preferenziale di atterraggio;
- l'assenza di segnaletica posta sui cavi dell'elettrdotto per evidenziarne la presenza.

Figura 1: aviosuperficie "Pravisdomini" (su supporto Google Earth).

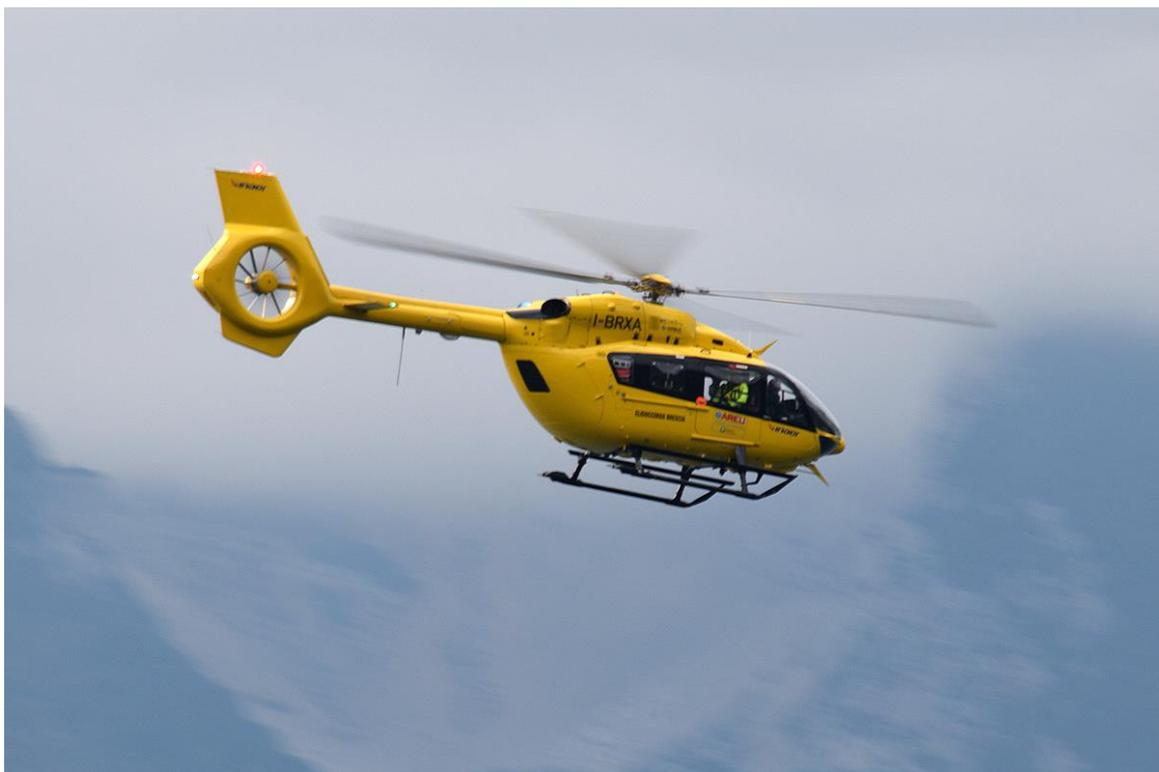
Foto 1: l'elicottero marche I-BRXA.

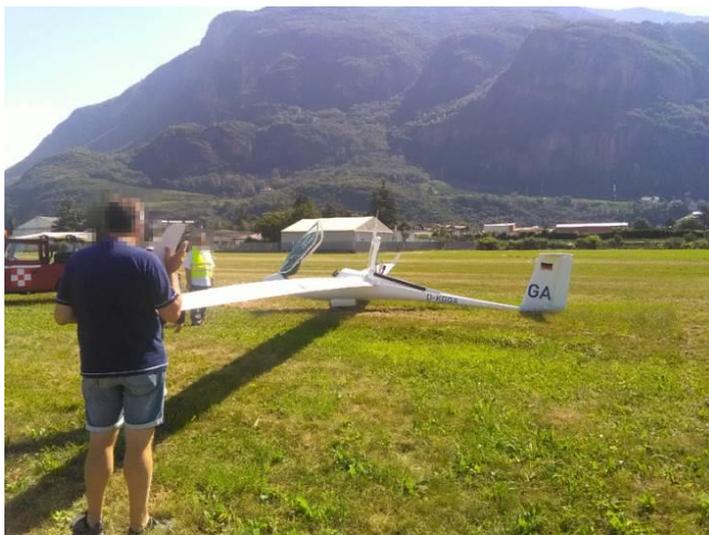
Foto 2: rimozione aliante dal punto di arresto a fuori pista.

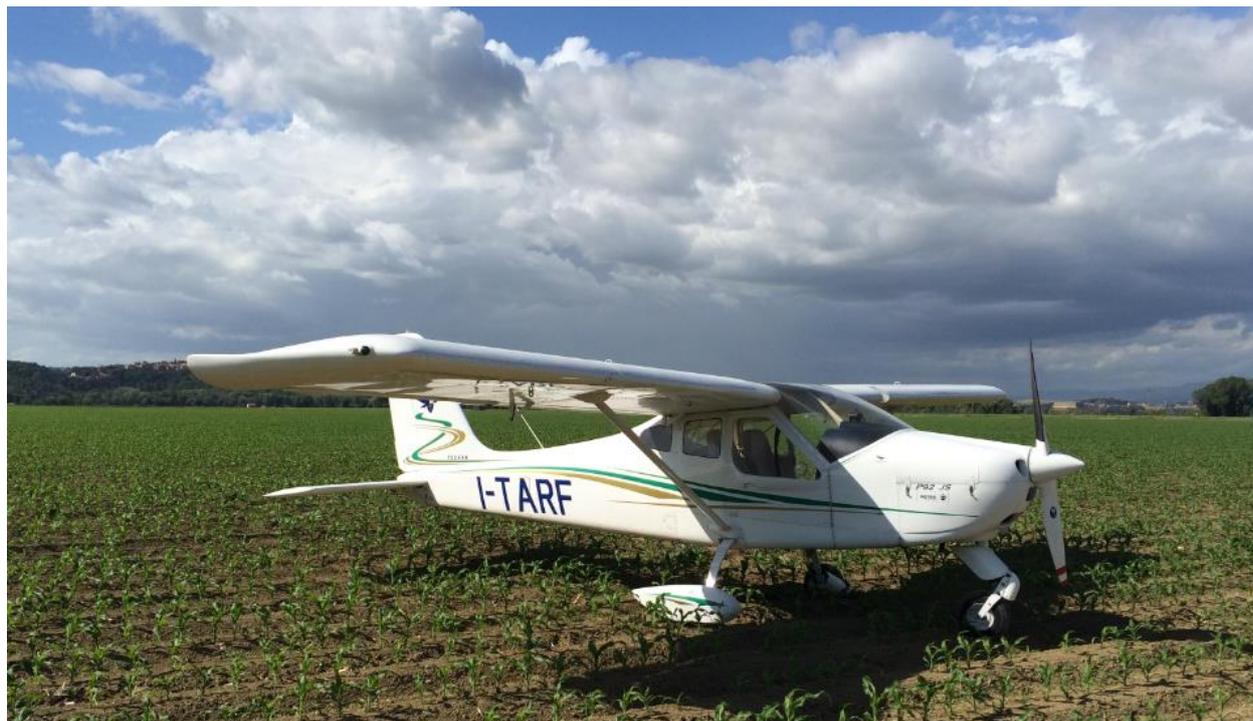
Cause: la causa è ascrivibile all'area del fattore umano, in particolare ad una inadeguata gestione dell'impianto carburante da parte dell'allievo pilota, con conseguente spegnimento del motore per mancanza di alimentazione.

Foto 1: l'I-TARF sul luogo dove è avvenuto l'atterraggio forzato.

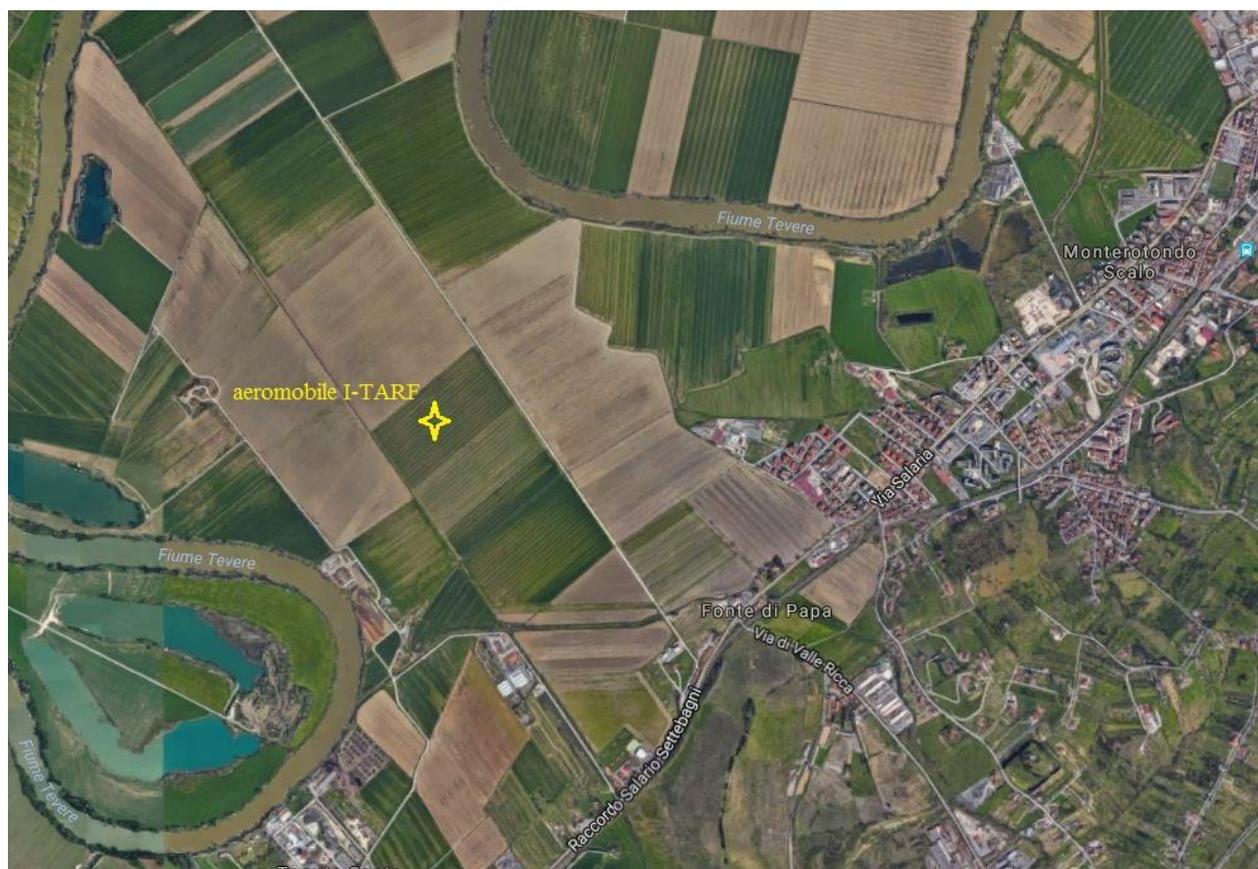
Foto 2: luogo dell'evento (su supporto Google Earth).

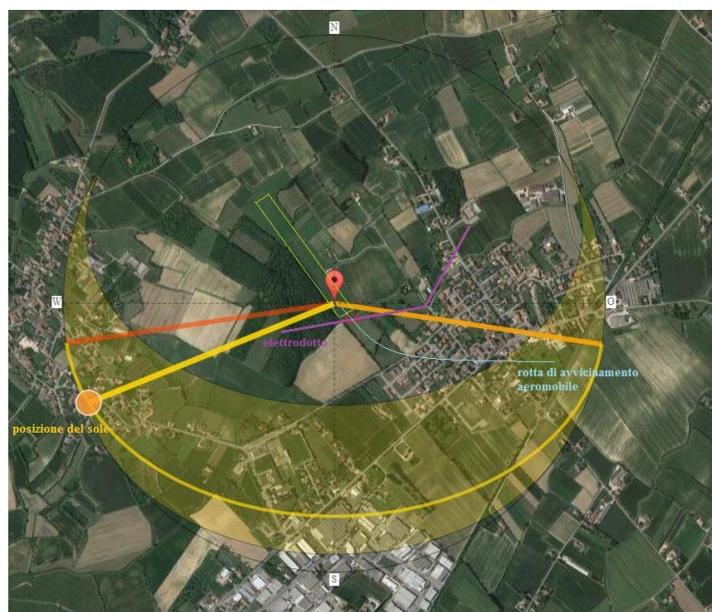
Cause: la causa dell'evento è riconducibile alla inadeguata impostazione della manovra di avvicinamento finale, che ha portato l'aeromobile ad impattare con i cavi dell'elettrodotto.

Figura 1: avvicinamento finale aviosuperficie "Pravisdomini" e posizione del sole.

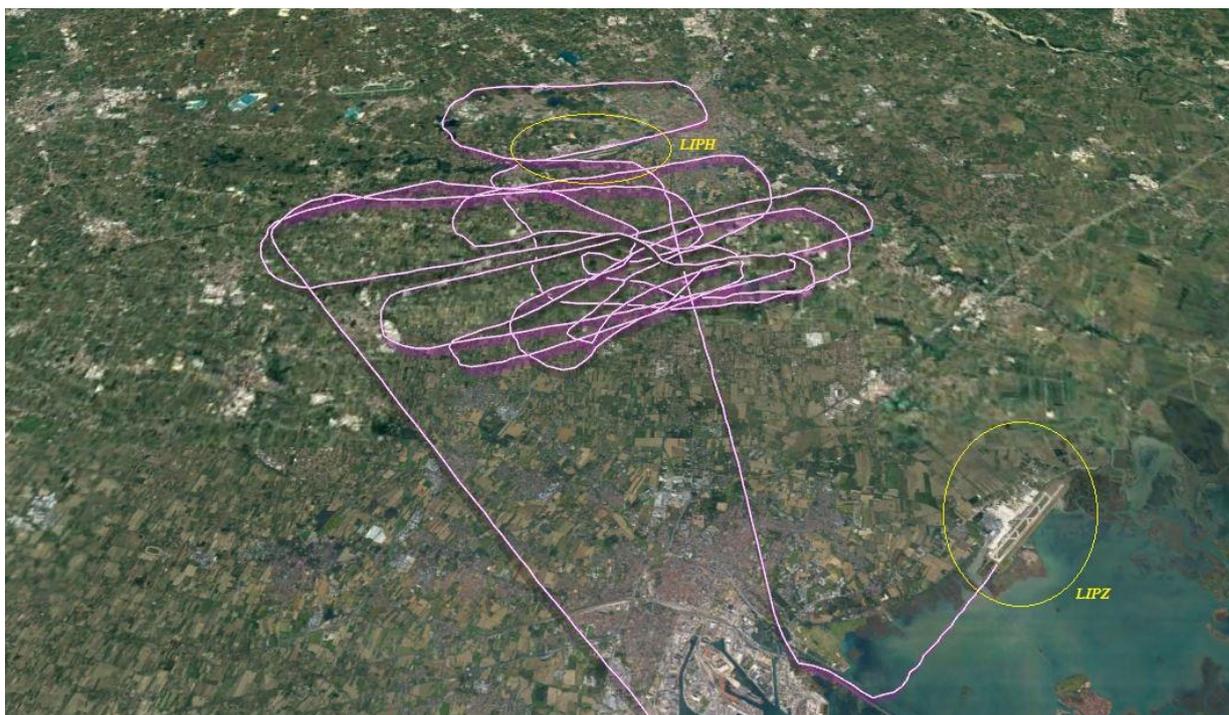
Figura 1: plottaggio del tracciato radar dell'aeromobile SP-KNT (su supporto Google Heart).

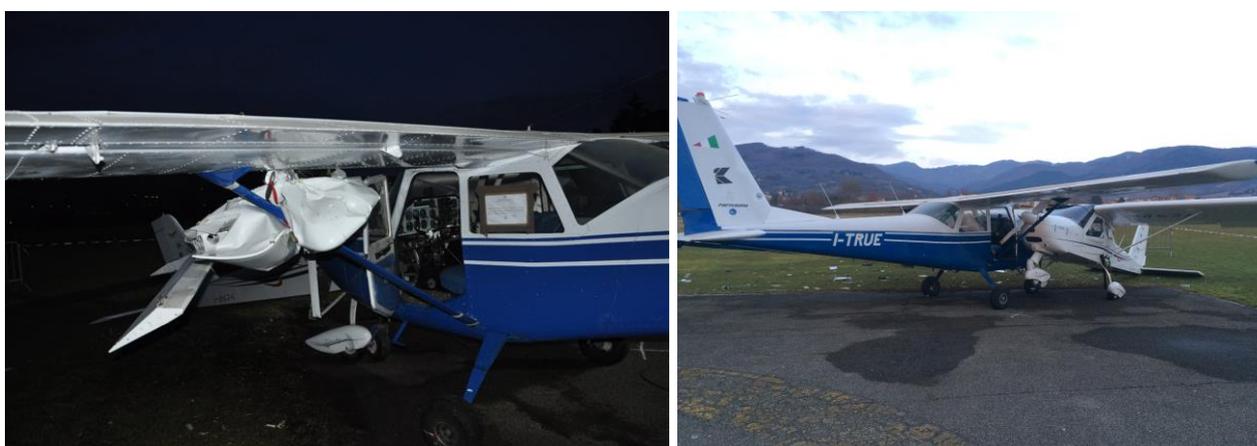
Foto 3 e 4: posizione di arresto dei due aeromobili.

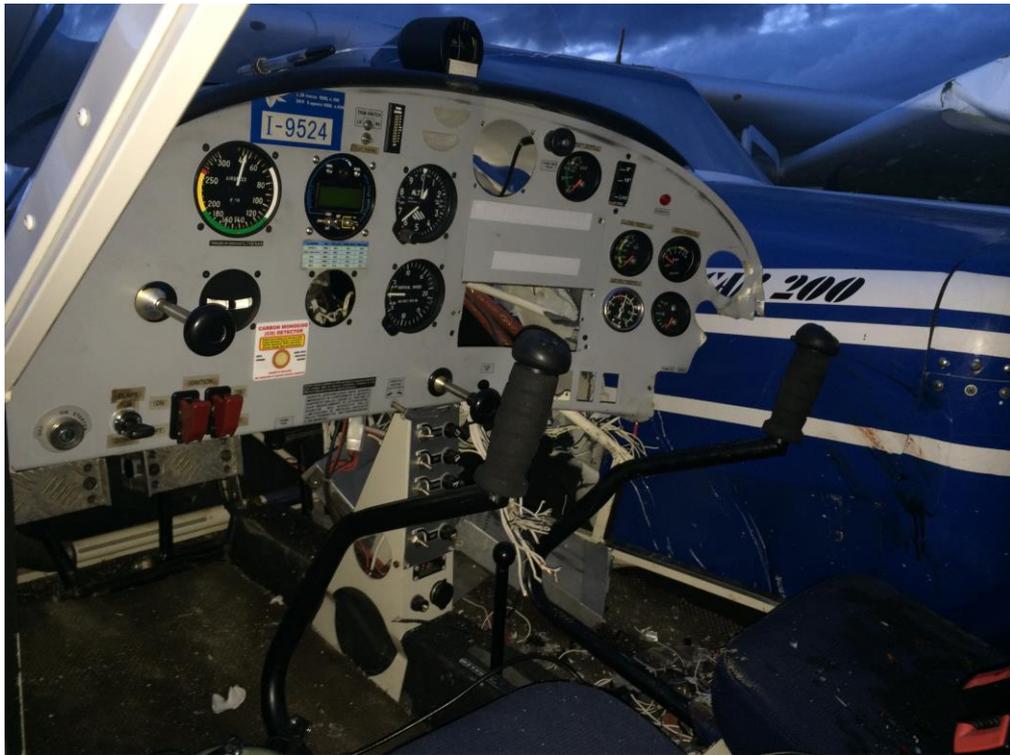
Foto 7: l'interno dell'abitacolo dell'I-9524 (notare, sulla destra, il muso dell'I-TRUE).

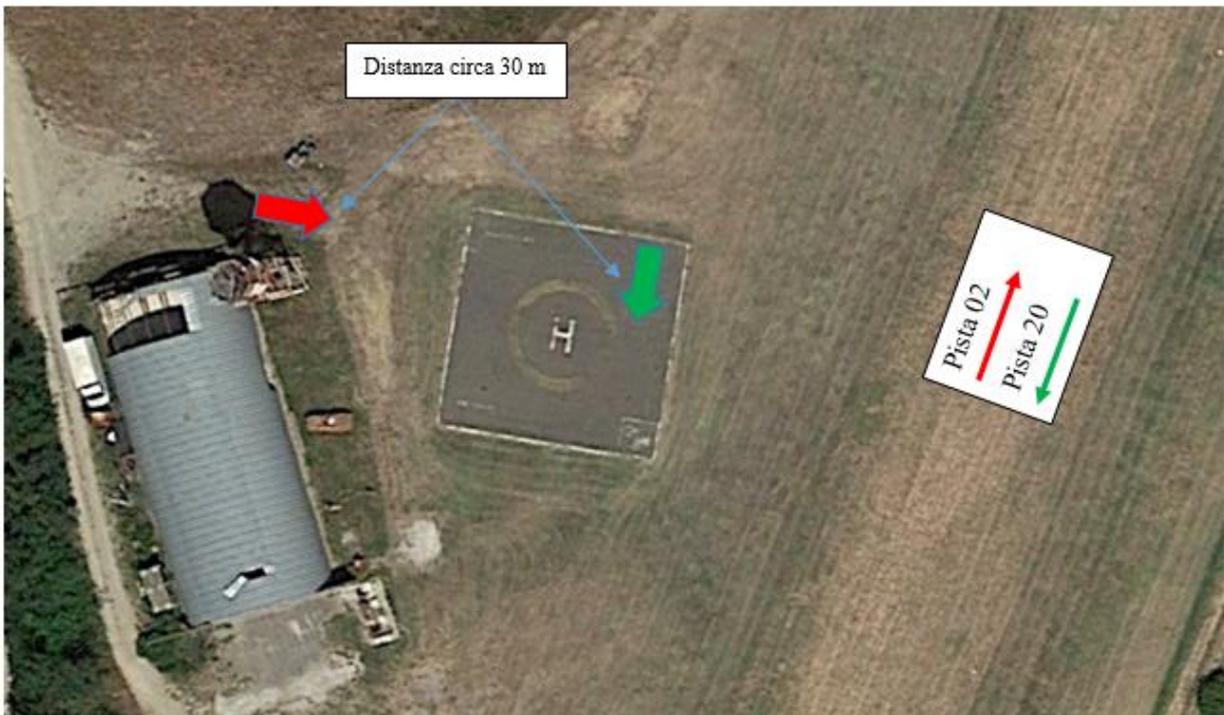
Figura 1: freccia rossa vicino all'hangar, posizione di parcheggio e direzione dell'I-TRUE; freccia verde sulla piazzola elicotteri, posizione di parcheggio I-9524.

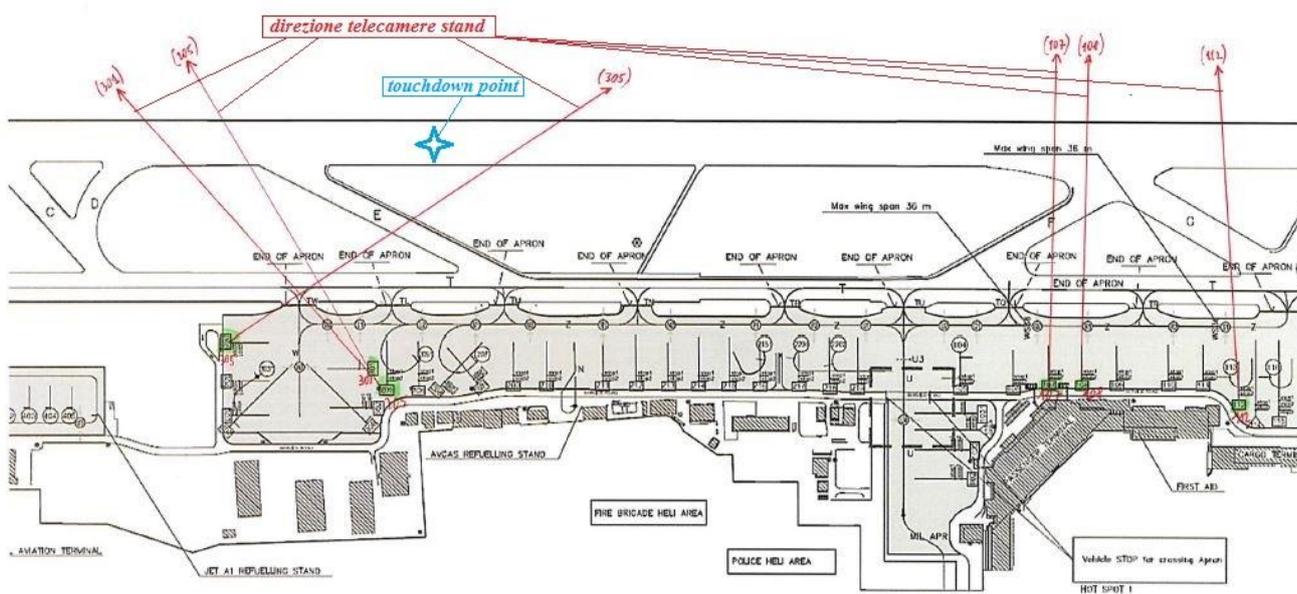
Figura 1: parametri di atterraggio del CS-DGW rispetto ai punti di registrazione delle telecamere aeroportuali (su supporto tratto da AIP AD 2 LIPE 2-7).

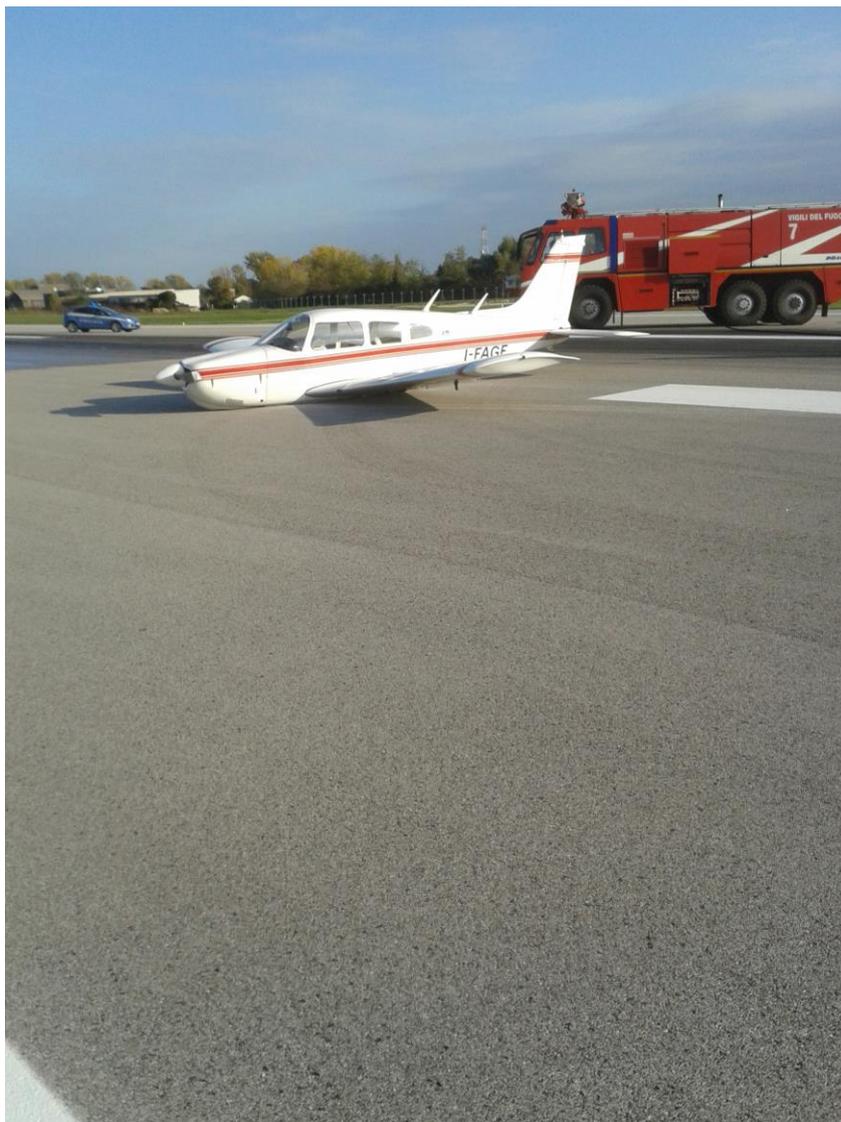
Foto 1: l'aeromobile I-FAGE sulla pista dell'aeroporto di Treviso Sant'Angelo.

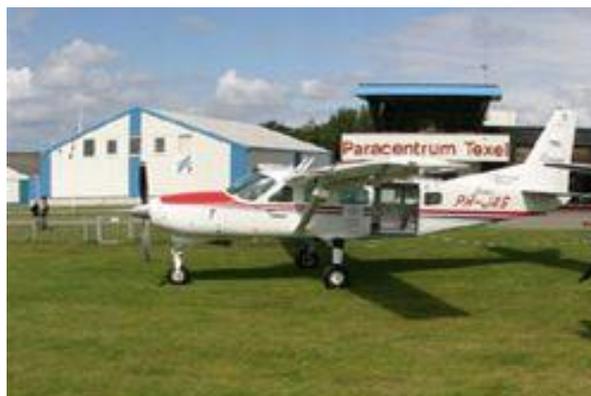
Cause: l'evento è stato causato dalla apertura accidentale del paracadute principale del primo paracadutista nella sequenza di lancio, che ha trascinato lo stesso contro lo stabilizzatore, causandone l'ammaccatura senza ulteriori conseguenze per l'aeromobile.

Foto 1: l'aeromobile C208 marche PH-JAS (da sito Paracentrum Texel).

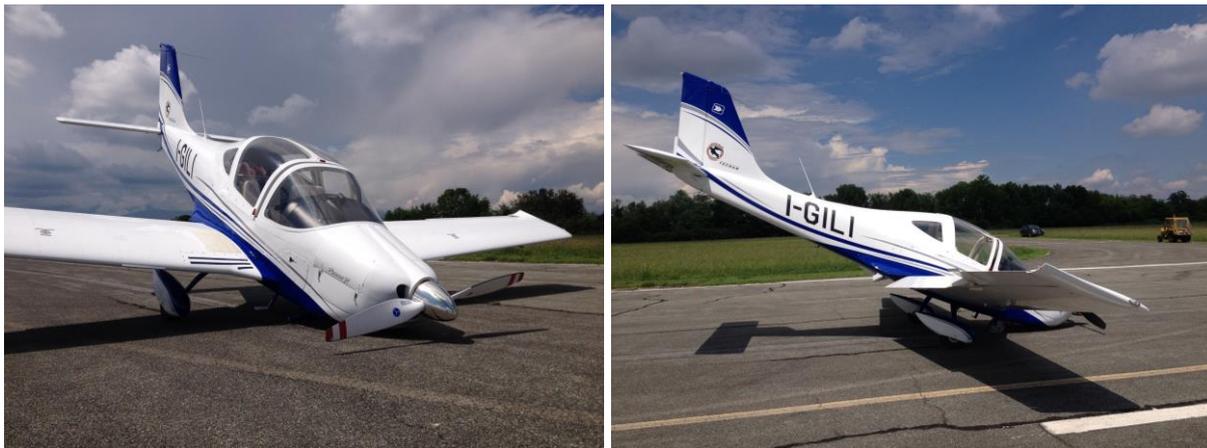
Cause: la causa dell'evento è riconducibile al fattore umano; in particolare, è ascrivibile alla inadeguata esecuzione (nel corso della simulazione di una piantata motore dopo il decollo con pista disponibile) della manovra di atterraggio da parte dell'allievo pilota, senza che l'istruttore abbia tempestivamente posto in essere gli opportuni interventi correttivi. Il conseguente atterraggio pesante con contatto del ruotino anteriore ha causato la rottura del carrello anteriore all'altezza del punto di attacco con la struttura del velivolo.

Foto 1 e 2: l'I-GILI sulla pista di Torino Aeritalia.

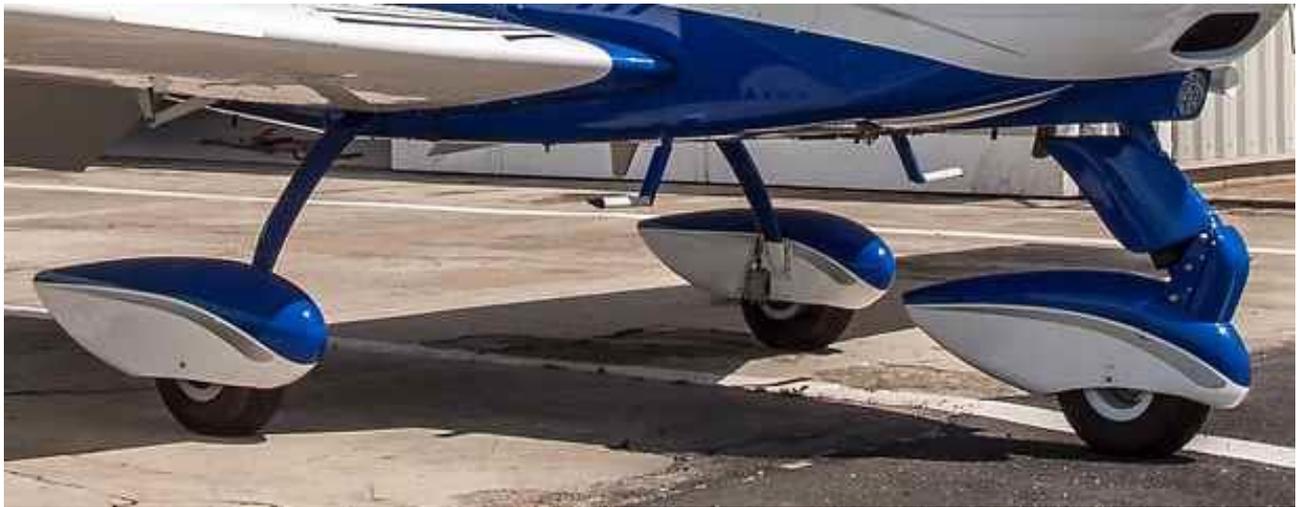
Foto 5: il carrello del P2002-JF I-GILI integro.

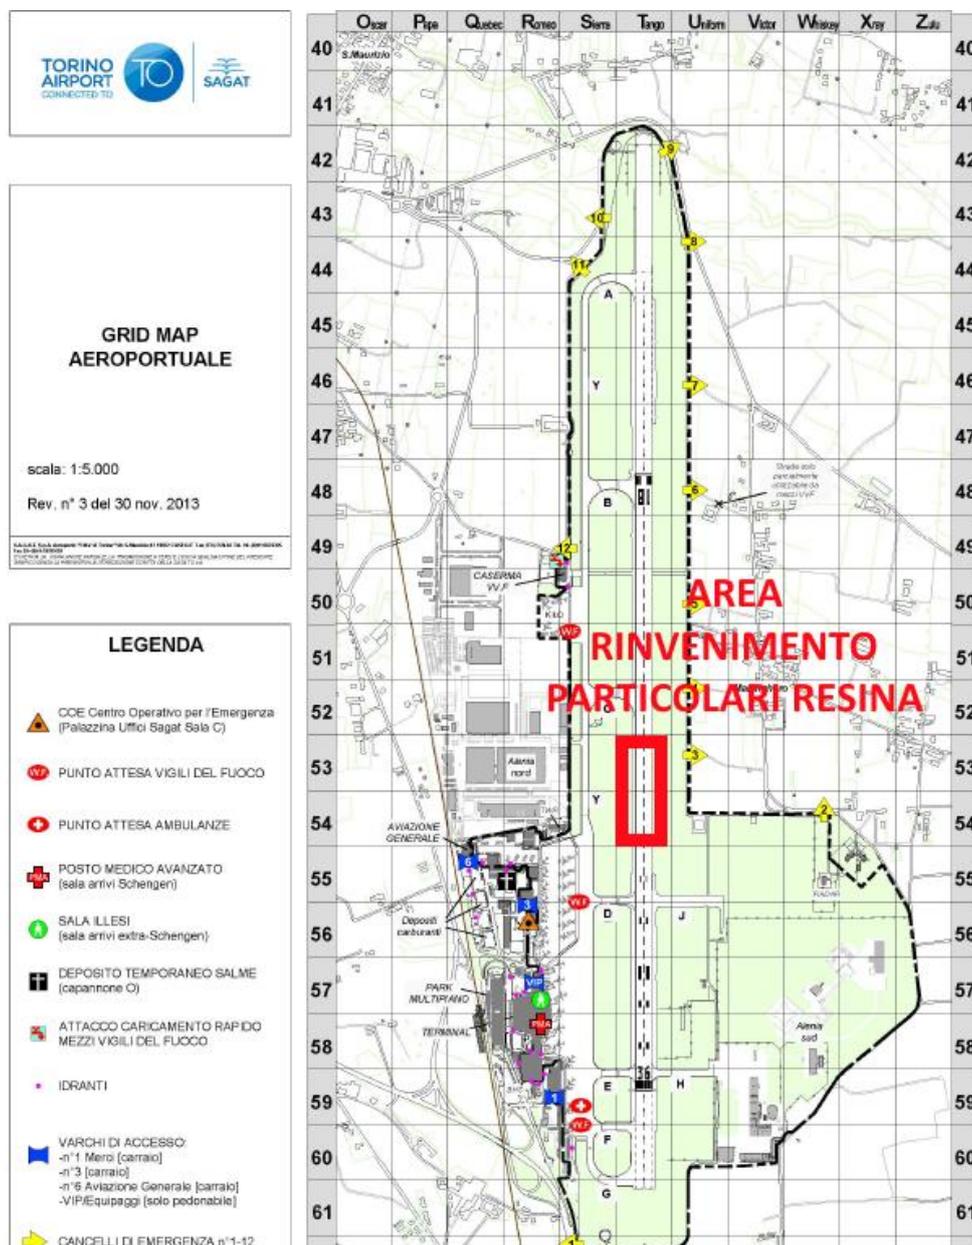
Figura 1: planimetria aeroporto Torino Caselle. Area di rinvenimento dei frammenti in resina.

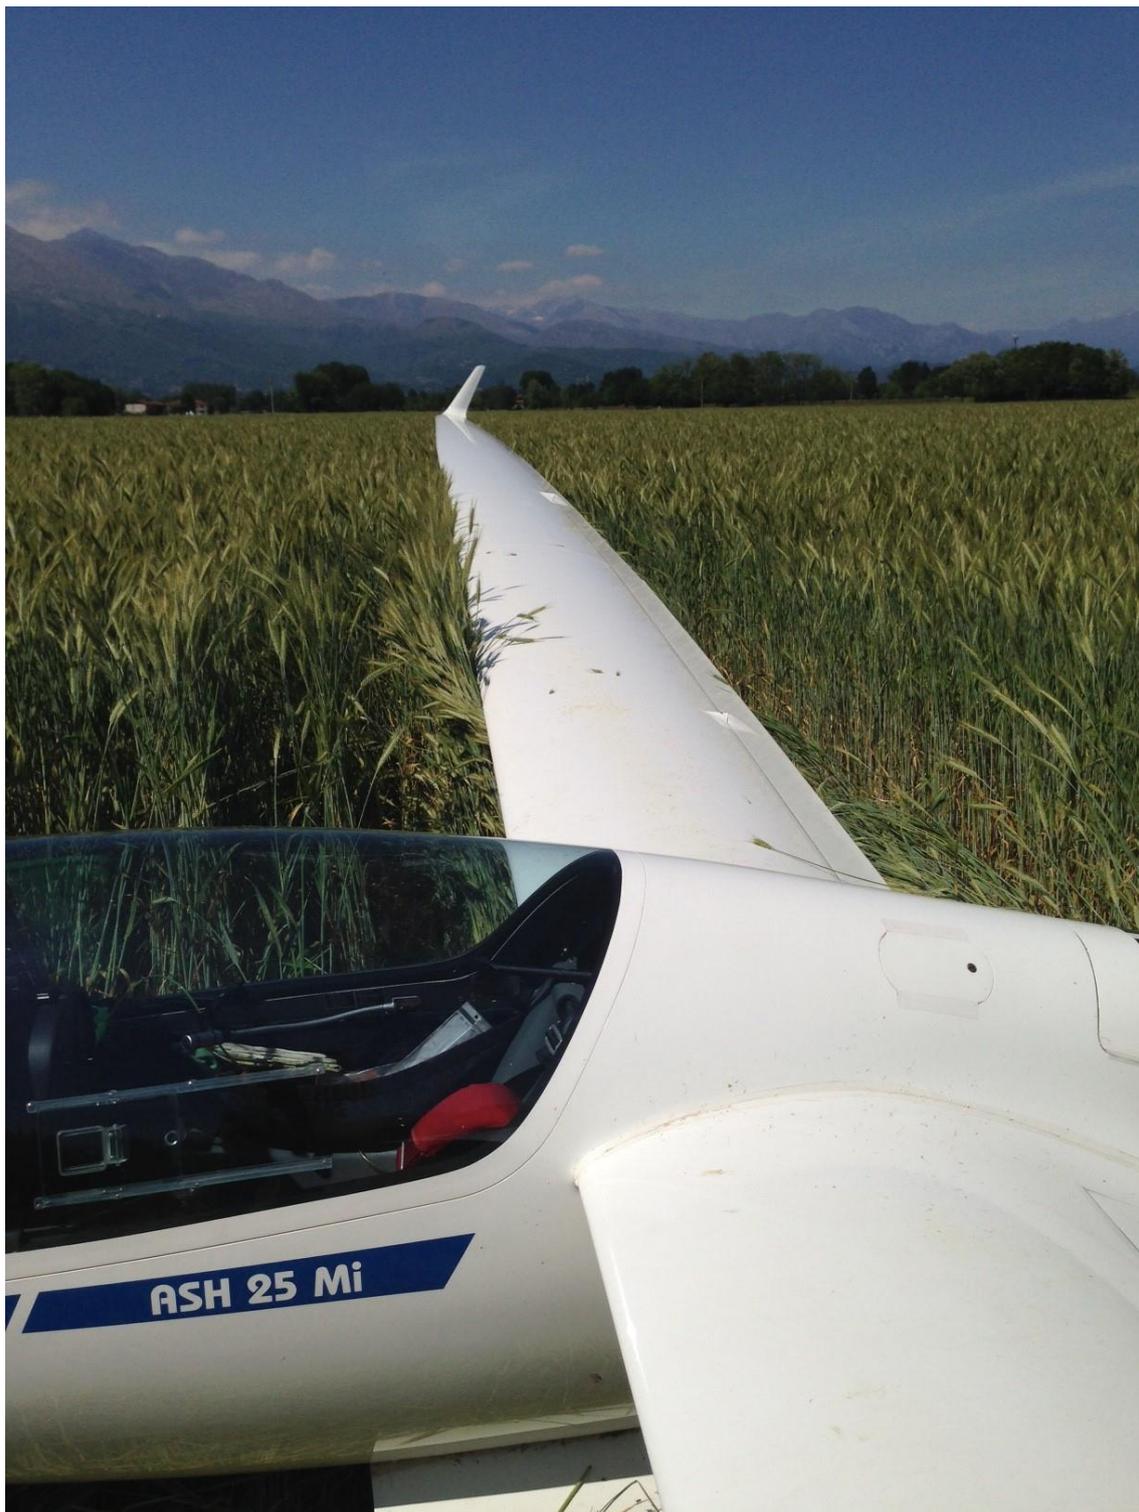
All'evento può aver anche contribuito una inadeguata pianificazione del volo, che, in relazione alle condizioni meteorologiche esistenti e all'efficienza del mezzo, non ha debitamente tenuto conto delle quote minime necessarie per garantire il positivo rientro su un aeroporto.

Foto 1: luogo del fuori campo effettuato dal D-KRSA.
