INCIDENTE aeromobile Piper PA-34-200T Seneca II, marche D-GANN

Tipo dell'aeromobile e marche	Piper PA-34-200T Seneca II, marche D-GANN.
Data e ora	23 giugno 2007, ore 09.20 UTC.
Località dell'evento	Aeroporto di Torino Aeritalia.
Descrizione dell'evento	<p>L'aeromobile era decollato da Torino Caselle con a bordo un pilota istruttore e due allievi. Scopo della missione era un volo di addestramento in VFR, che prevedeva manovre di familiarizzazione con l'aeromobile ed alcuni esercizi specifici nella zona dei laghi di Avigliana.</p> <p>Sul posto di sinistra del velivolo era seduto un allievo, su quello di destra l'istruttore. Raggiunta la zona prevista, venivano effettuati degli stalli in varie configurazioni (compresa quella con <i>full flap</i> e carrello estratto) e virate a 30/45° gradi di inclinazione. Terminata la prima parte della missione, l'istruttore decideva di andare all'atterraggio sull'aeroporto di Torino Aeritalia per far invertire di posto i due allievi. L'istruttore, nella sua relazione, afferma che l'avvicinamento alla pista è avvenuto senza alcun inconveniente. La configurazione di atterraggio era corretta con flap abbassati e le tre luci verdi del carrello accese.

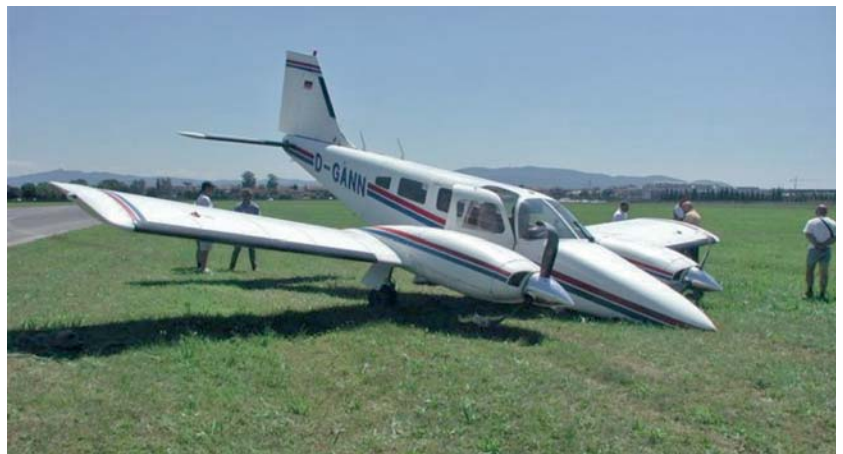
L'aeromobile, dopo una breve corsa, imbarcava leggermente a sinistra e si fermava sul prato al lato della pista. Tutti e tre gli occupanti abbandonavano il velivolo con i propri mezzi, incolumi. L'istruttore ha dichiarato di aver spento gli impianti elettrici e di aver chiuso i serbatoi del carburante prima di allontanarsi dall'aeromobile.

L'aeromobile ha riportato danni consistenti al muso ed alle eliche. Nessun danno alle persone.

Le cause più probabili del mancato blocco del carrello sono le seguenti: avaria della pompa idraulica, con la conseguente foratura dell'attuatore sulla mensola; estrazione del carrello oltre i limiti di velocità consentiti.
