## INCIDENTE aeromobile Beech 60, marche D-INAZ

<b>Tipo dell'aeromobile e marche</b>	Beech 60 Duke, marche D-INAZ.
<b>Data e ora</b>	26 aprile 2006, 11.31 UTC (13.31 ora locale).
<b>Località dell'evento</b>	Aeroporto di Grottaglie (TA).
<b>Descrizione dell'evento</b>	Atterraggio con carrello destro retratto.
<b>Esercente dell'aeromobile</b>	Persona fisica.
<b>Natura del volo</b>	Turistico.
<b>Persone a bordo</b>	Una (pilota).
<b>Danni a persone e cose</b>	Danneggiamento dell'ala destra, dell'elica destra e del motore destro dell'aeromobile. Danneggiamento di un tabellone segnaletico a bordo pista con rottura dei supporti al basamento. Nessun danno al pilota a bordo o a terzi.
<b>Informazioni relative al personale di volo</b>	Pilota: maschio, 69 anni, licenza di pilota privato di velivolo in corso di validità. Ultima visita medica di seconda classe effettuata in data 14 luglio 2005, in corso di validità. Abilitazioni: SE piston (land); ME piston (land); IR (ME),(SE) con scadenze 10 ottobre 2006. Ore di volo totali: 4343. Ore di volo negli ultimi 90gg: 25h 25', sul tipo 4h 13'. Ore di volo negli ultimi 15gg: 8h 06', sul tipo 1h 30'.

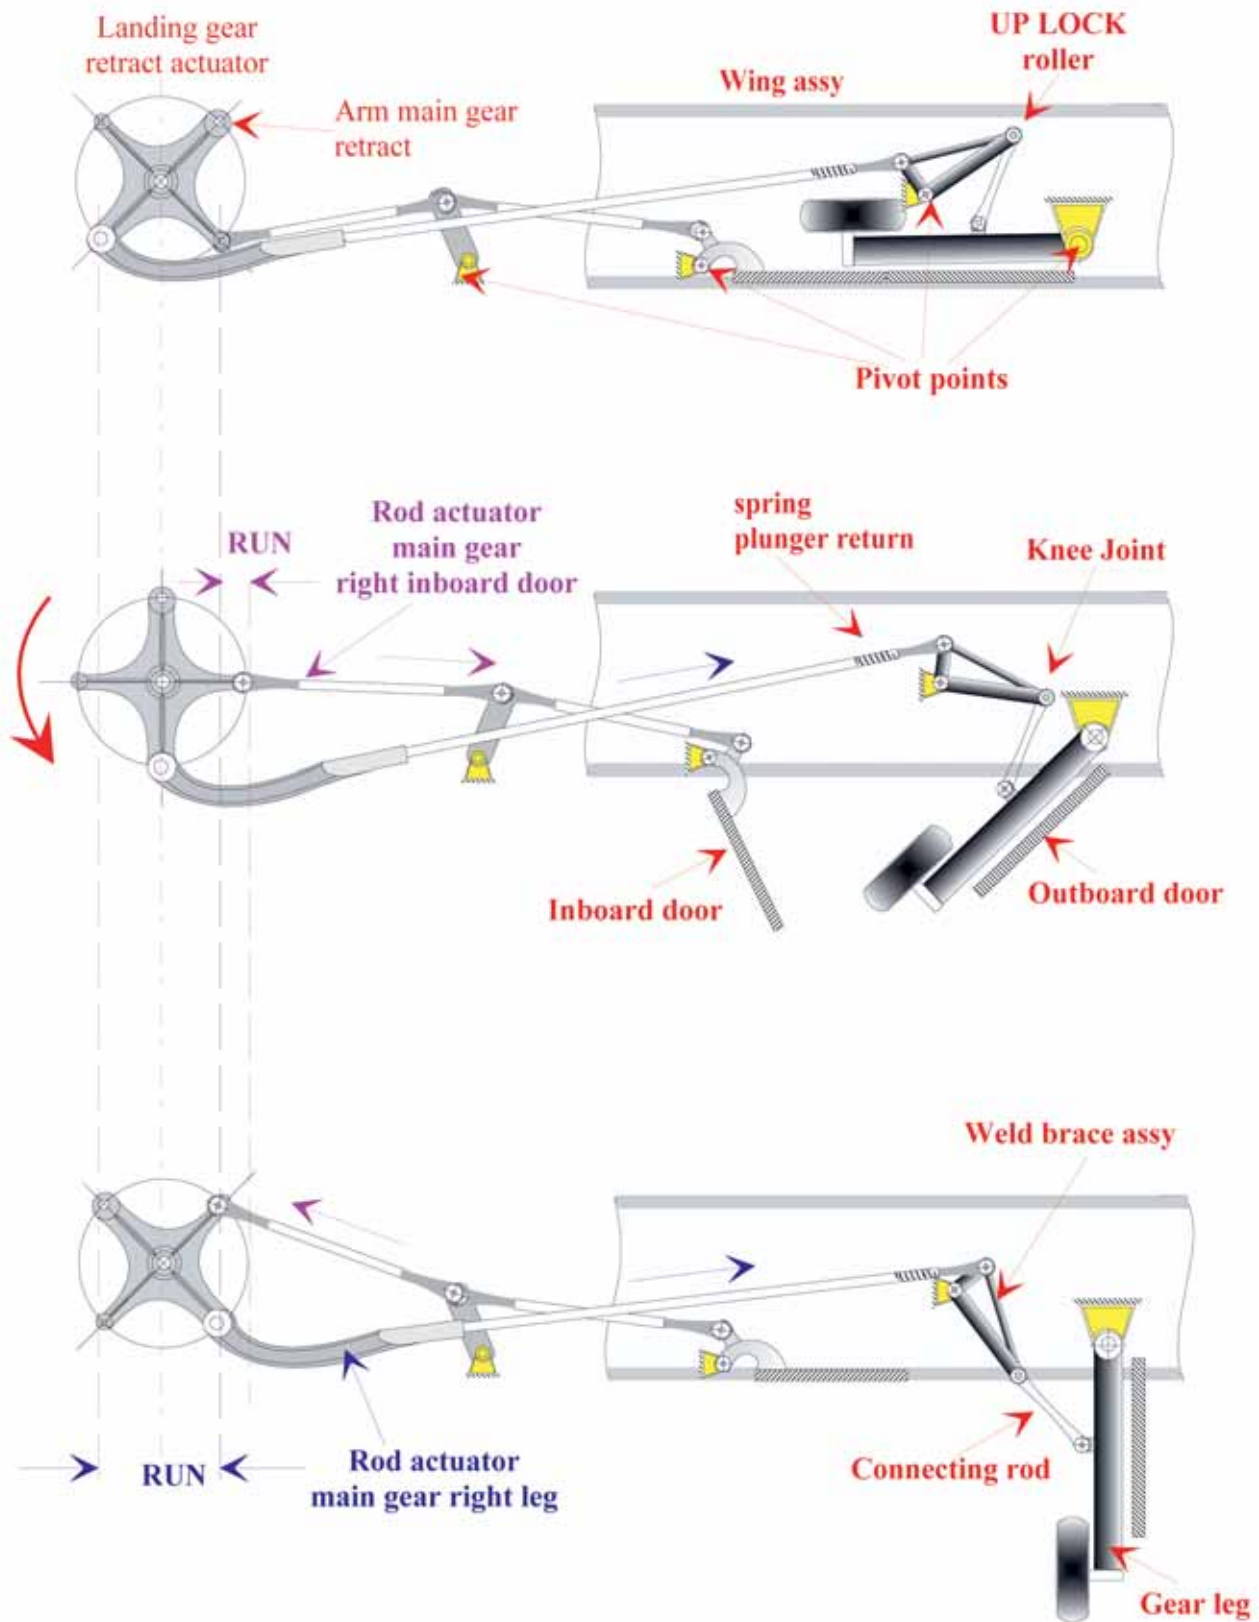
Fig. 2

Le aste del carrello principale agiscono su di un braccio mobile costituito da tubazioni saldate e provvisto di un “giunto a ginocchio” al quale si collega una biella collegata alla gamba di forza. Il movimento in avanti ed indietro delle aste provoca il piegamento del giunto a ginocchio e di conseguenza il trascinarsi della gamba così come illustrato nello schema di funzionamento della fig. 2 in Allegato “B”.

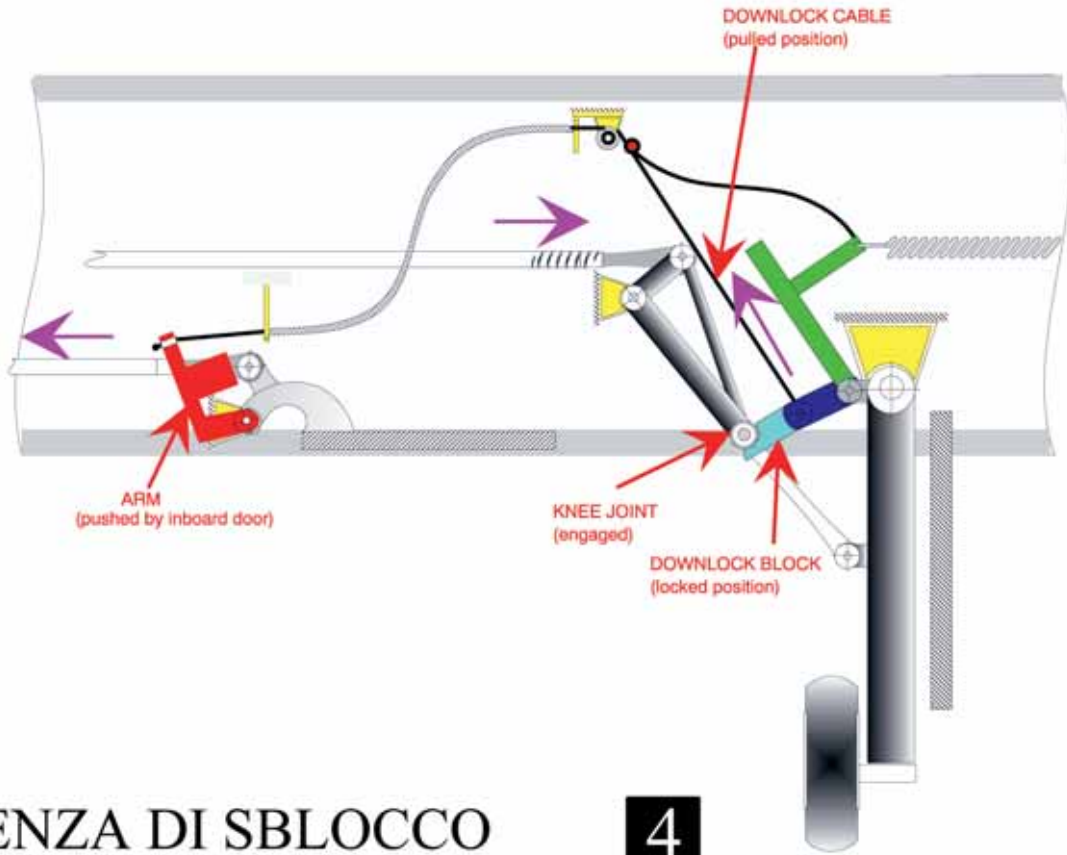
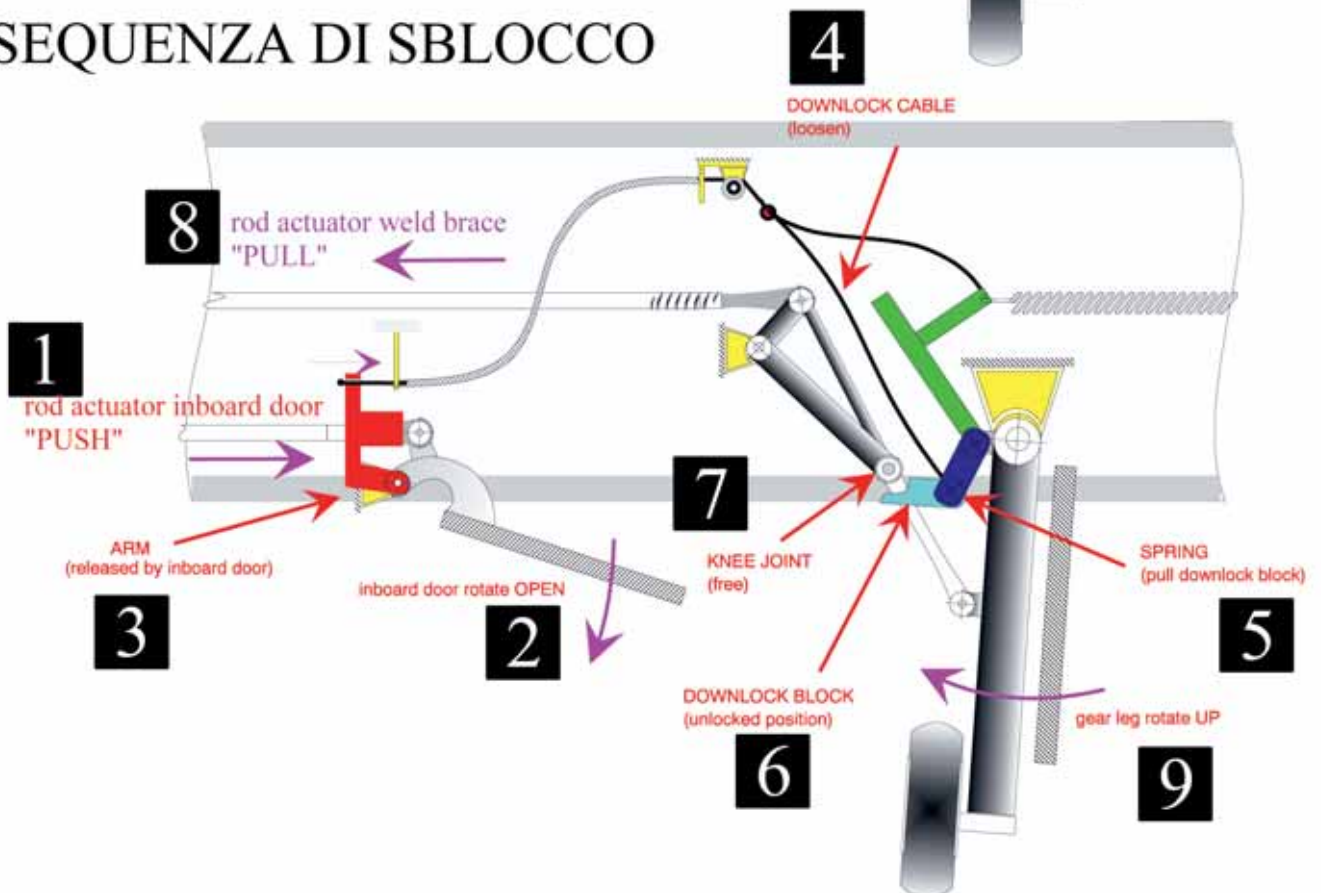
Fig. 4

Al fine di evitare rientri o fuoriuscite accidentali del carrello, al cinematismo descritto è stato aggiunto un sistema di blocco “UP” e blocco “DOWN” costituito da alcune leve mobili e snodate che, all’occasione, vanno ad impegnare il giunto a ginocchio impedendone così eventuali movimenti accidentali. Il posizionamento di dette leve sul giunto a ginocchio è comandato da un cavo in acciaio, di cui una estremità si dirama ad “Y” con due terminali. Un terminale è collegato alla leva di blocco “UP”, mentre l’altro è collegato al sistema di leve del blocco “DOWN” (fig. 3 e 4 in Allegato “B”).
