INCIDENTE aeromobile Stinson L-5, marche I-AEEI

Tipo dell'aeromobile e marche	Stinson L-5, marche I-AEEI.
Data e ora	18 marzo 2004, 13.55 UTC (14.55 ora locale).
Località dell'evento	Località "Quart", a circa 2000 metri a Nord-Est dell'Aeroporto Regionale di Aosta.
Descrizione dell'evento	Dopo il decollo, durante la fase di salita con aliante al traino, si verificava il distacco dell'elica dal motore.
Esercente dell'aeromobile	Aero Club "Valle d'Aosta".
Natura del volo	Turismo (traino alianti).
Persone a bordo	Una (pilota).
Danni a persone e cose	Nessun danno alle persone a bordo o a terzi in superficie. Danneggiamenti all'elica ed al motore.
Informazioni relative al personale di volo	Pilota: maschio, 64 anni, nazionalità tedesca. Titolare di licenza di pilota privato di velivolo PPL (A) rilasciata dall'Autorità aeronautica tedesca, in corso di validità. Titolare altresì di licenza di pilota privato di velivolo PPL (A), rilasciata dall'Autorità aeronautica tedesca in accordo alle norme JAR FCL, in corso di validità. Visita medica di seconda classe in corso di validità. Abilitazioni in esercizio: SEP land, CRI (SEP land), istruttore di volo (FI PPL e FI TMG), motoaliante (TMG), CRI

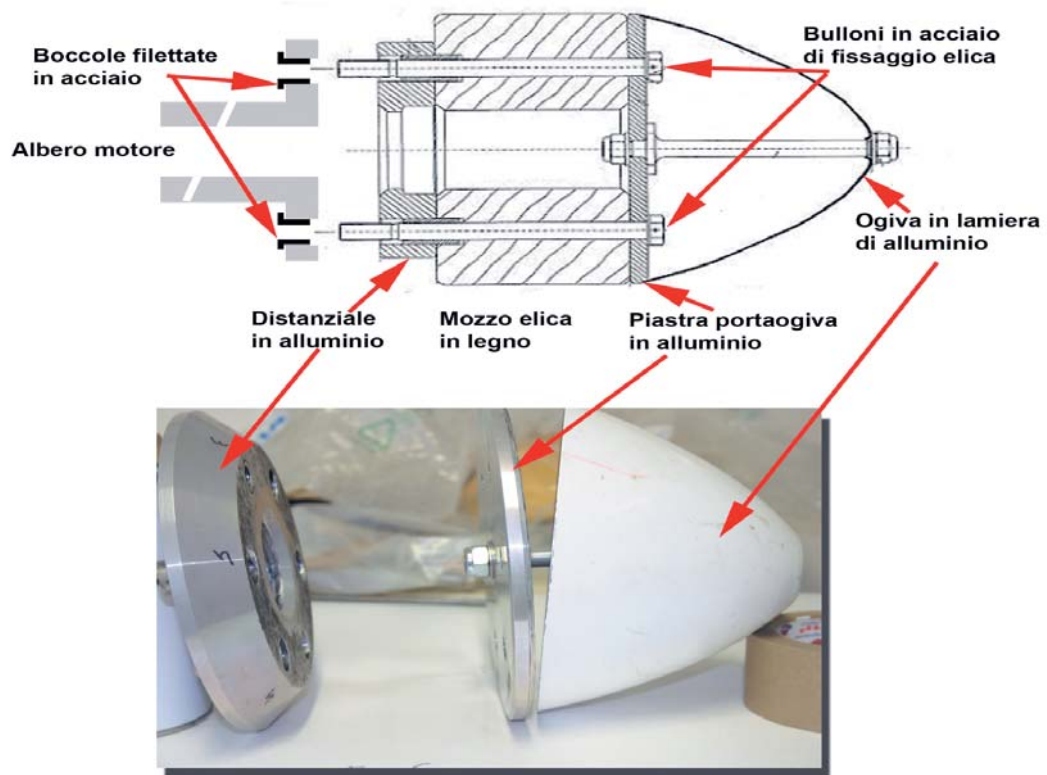
Figura 1

Così come illustrato nella figura 1 dell'Allegato "A", l'elica è installata sull'albero motore con i seguenti elementi di fissaggio:

Schema di assemblaggio elica-motore-ogiva.

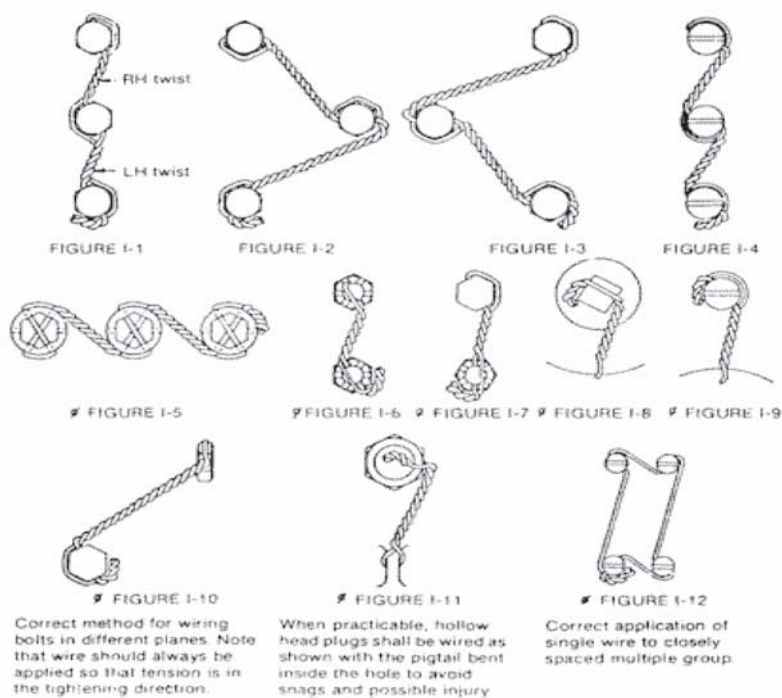
Figura 2

Esempi di frenature effettuate con metodo corretto.

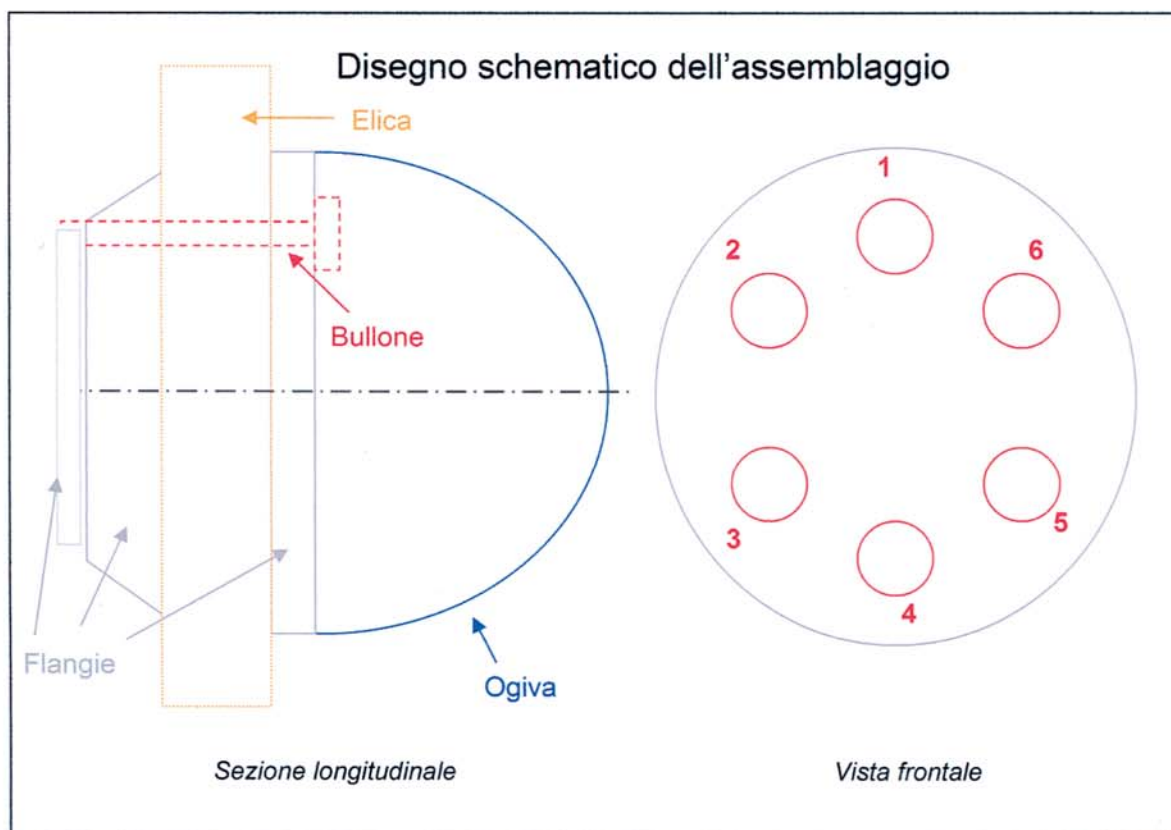
Figura 1

Sono pervenuti dall'Agenzia Nazionale per la Sicurezza del Volo n° 6 bulloni di fissaggio danneggiati, un bullone nuovo di riferimento e le flangie di collegamento anteriore ed intermedia relative all'elica in legno quadripala distaccatasi in volo dal velivolo in oggetto. Le analisi ed i controlli richiesti sono:

- esame delle zone con evidenze di fretting sulla flangia di collegamento intermedia;
- esame microfotografico delle zone di rottura dei n°5 bulloni tranciati;
- esame deformazioni del bullone di fissaggio non tranciato;
- analisi chimica ed esame microstrutturale per accertare la composizione e la natura della lega metallica dei bulloni rotti e confronto con quello nuovo;
- eventuali altre analisi o controlli utili per determinare le eventuali cause della rottura dei bulloni e produzione di fretting sulle flangie portaelica.

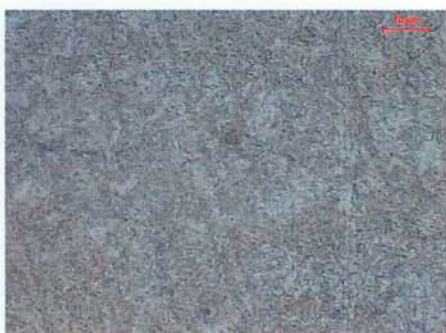
Figura 14

L'esame effettuato evidenzia una struttura costituita da martensite rinvenuta, Figura 14, e non rileva processi meccanici di pallinatura e/o rullatura effettuati sul particolare, Figura 15.

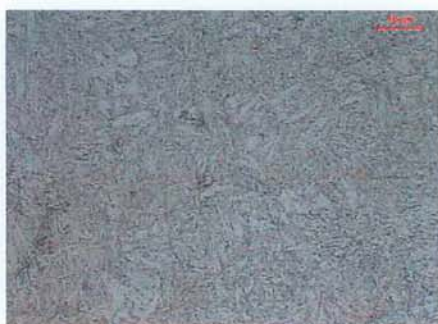
Figura 16

L'esame effettuato evidenzia una struttura costituita da martensite rinvenuta, Figura 16, e non rileva processi meccanici di pallinatura e/o rullatura effettuati sul particolare, Figura 17.

Dalle osservazioni effettuate non è emersa la presenza di difetti metallografici. Il bullone nuovo fornitoci come riferimento, tuttavia, è costituito da un materiale diverso da quello dei particolari oggetto d'indagine, pur presentando il medesimo trattamento termico.

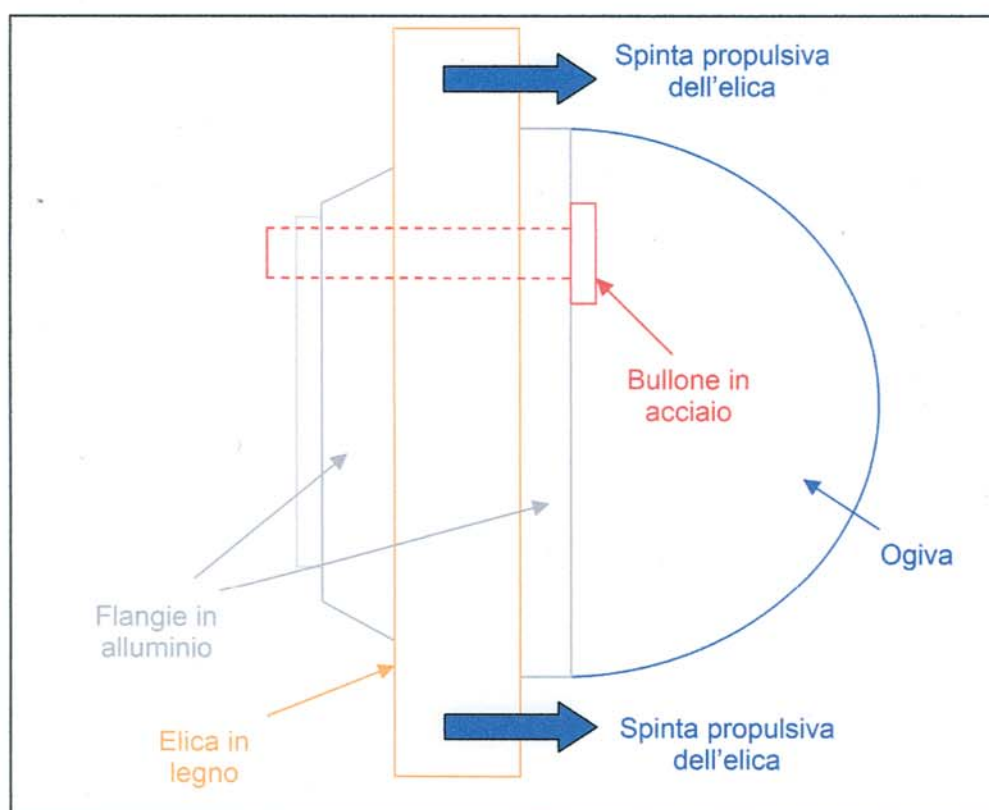
Figura 1

La configurazione del sistema è rappresentata in Figura 1.

Nel disegno è rappresentato solo uno dei 6 bulloni facenti parte dell'assemblaggio.

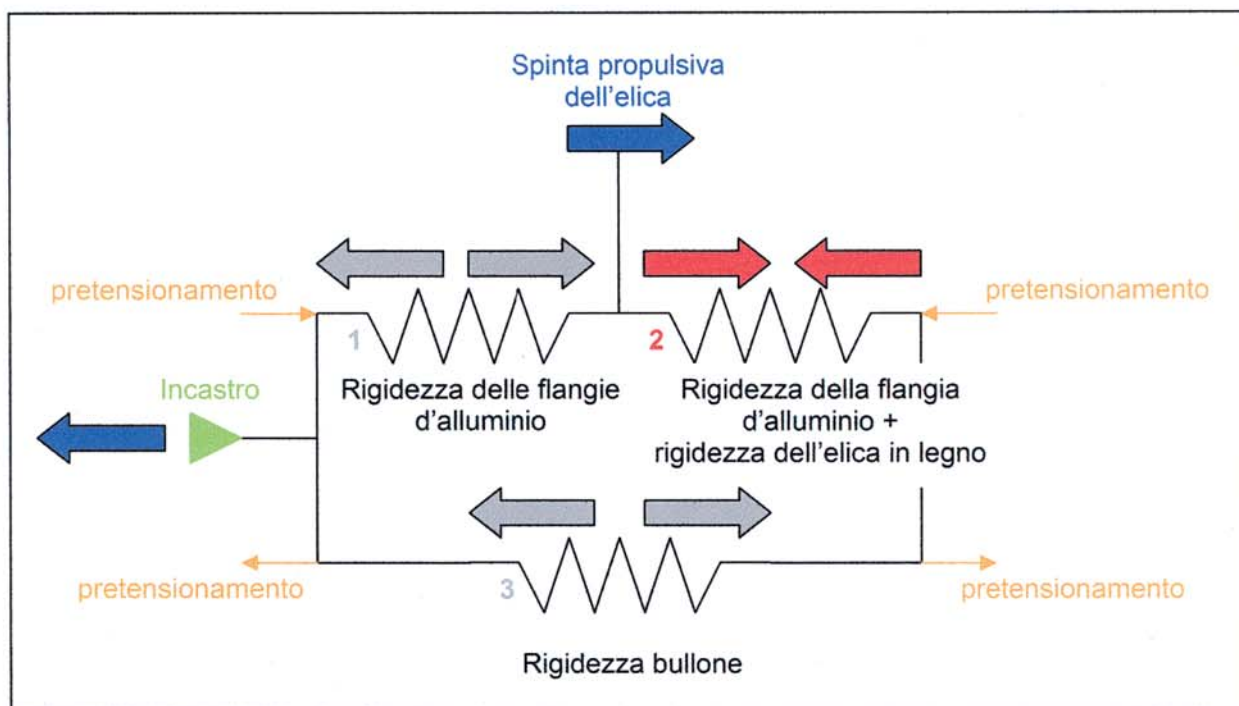
Tale configurazione è schematizzabile mediante il sistema di molle rappresentato in Figura 2. La rigidità di ogni molla rappresenta la rigidità elastica dei particolari facenti parte dell'assemblaggio.

L'equilibrio delle forze rappresentato in Figura 2 permarrà fino a quando l'elica in legno non si sarà staccata dalla flangia d'alluminio di rigidezza 1, ovvero, fintantoché la sollecitazione di trazione agente sul tale flangia non avrà eguagliato il carico di compressione accumulato in fase di pretensionamento.

si ricava che $F_0 = 12000 \text{ N}$ (x 6 bulloni = 72000 N), cui corrisponde un pretensionamento pari a circa 97.5 MPa (sezione bullone = $1,227 \times 10^{-4} \text{ m}^2$). In base alla potenza del velivolo ed alla sua velocità massima è stato possibile stimare un valore della spinta propulsiva massima dell'elica pari a circa 2600 N, ovvero, 430 N a bullone, corrispondente ad uno sforzo di circa 3.5 MPa.

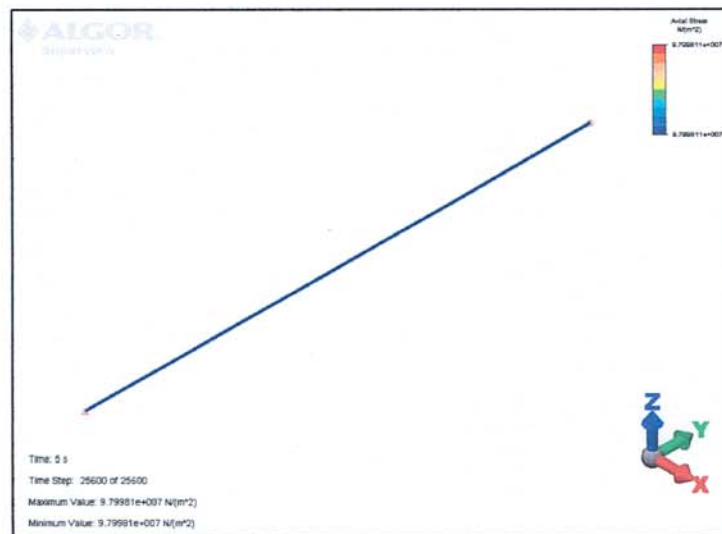
Figura 3

Dall'analisi agli elementi finiti risulta che, per la configurazione in Figura 2, la spinta propulsiva dell'elica provoca un ΔS sul bullone pari a circa 0.5 MPa, anziché 3.5 MPa, dando una $S_{\max} = 98 \text{ MPa}$, Figura 3: in virtù del pretensionamento dovuto al serraggio, quindi, l'aliquota della sollecitazione esterna agente sui bulloni è pari a circa il 14% di quella totale (indipendentemente dal valore del pretensionamento e dalla forza propulsiva, ma in funzione delle rigidzze elastiche dei particolari dell'assemblaggio).
