RELAZIONE D'INCHIESTA

INCIDENTE
occorso all'aeromobile
Tecnam P92-JS marche I-CORT,
in prossimità dell'aeroporto di Roma Urbe,
28 ottobre 2017

INCIDENTE

aeromobile Tecnam P92-JS marche I-CORT

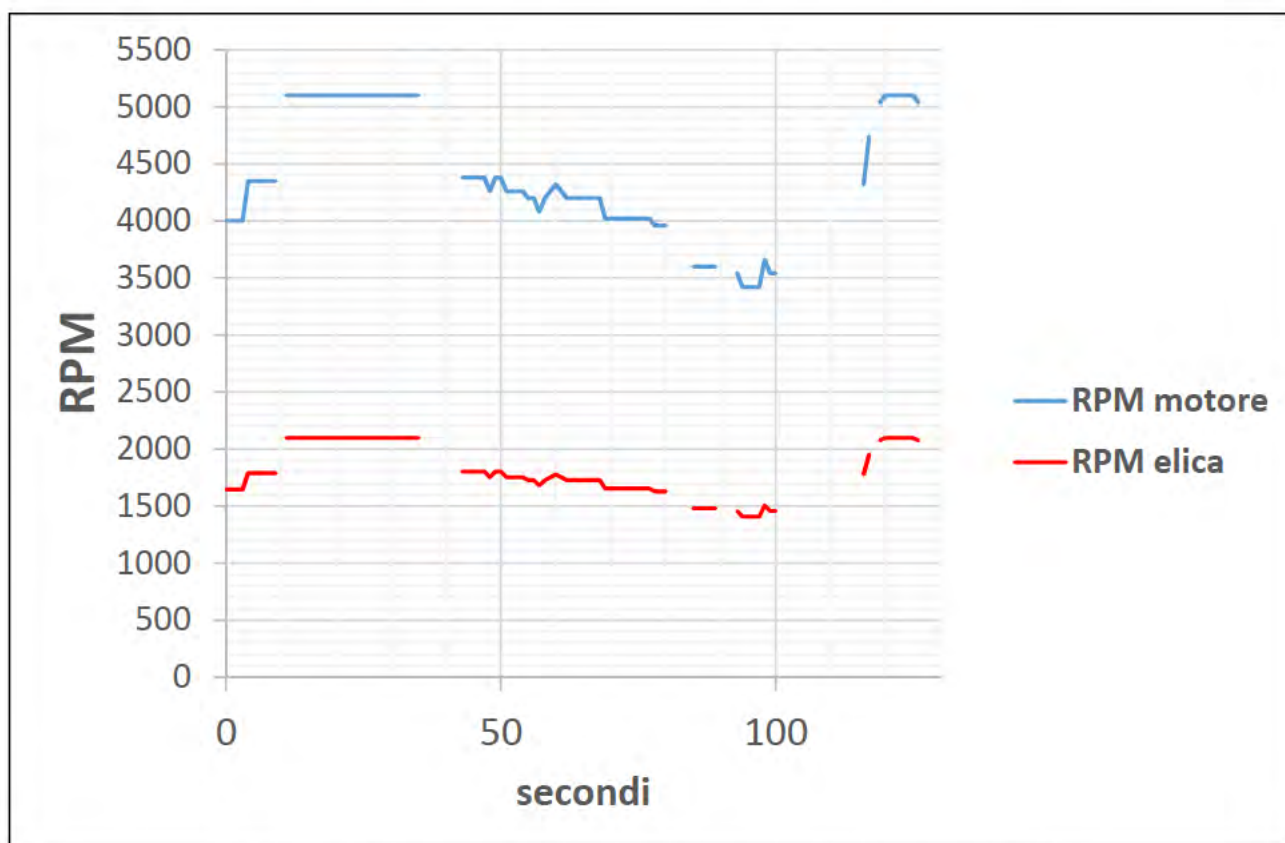
Ciò ha consentito di ricostruire l'evoluzione dei giri motore nel tempo ed il corrispondente diagramma dei giri elica (figura 4 in allegato "A"): tra l'albero motore e l'elica sussiste un rapporto di riduzione pari a 2,43. Nei punti ove i parametri non sono ricostruiti, non è stato possibile discernere con chiarezza i valori assunti dal segnale in frequenza.

Figura 3: rappresentazione frequenza (ordinate) tempo (ascisse) dell'audio registrato dalla GoPro.

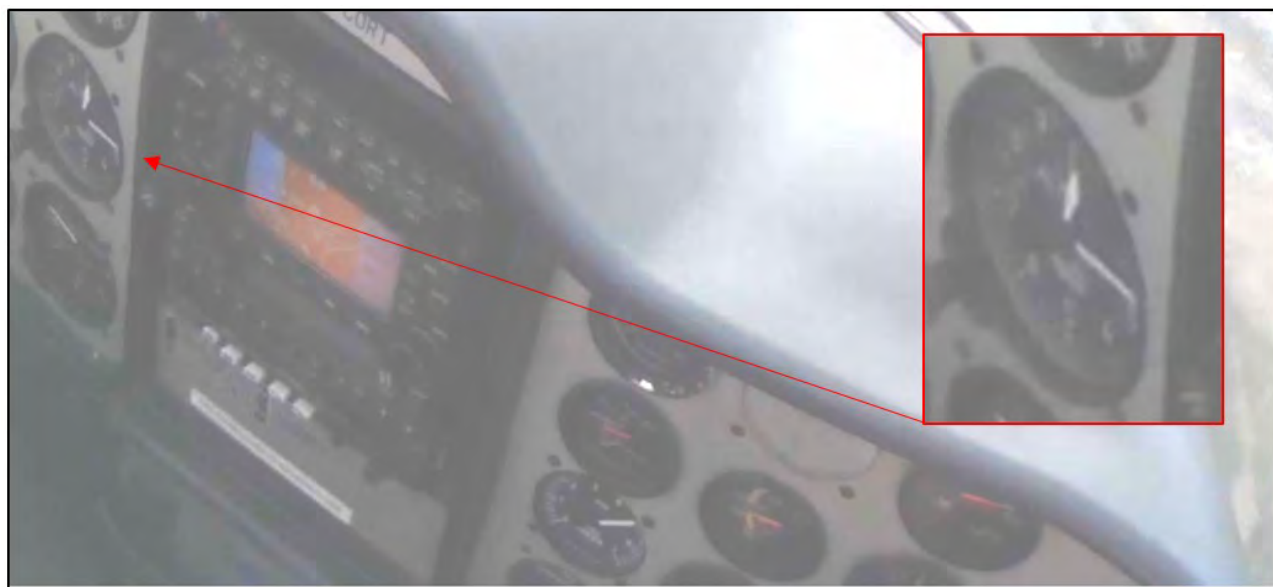
220/280 piedi di quota visibili sull'altimetro e sulla bussola; tuttavia lo strumento dei giri elica non è visibile in questa fase (foto 23 in allegato "A").

Foto 23: tempo 0:43" – Inizio vibrazioni a circa 220/280 piedi.

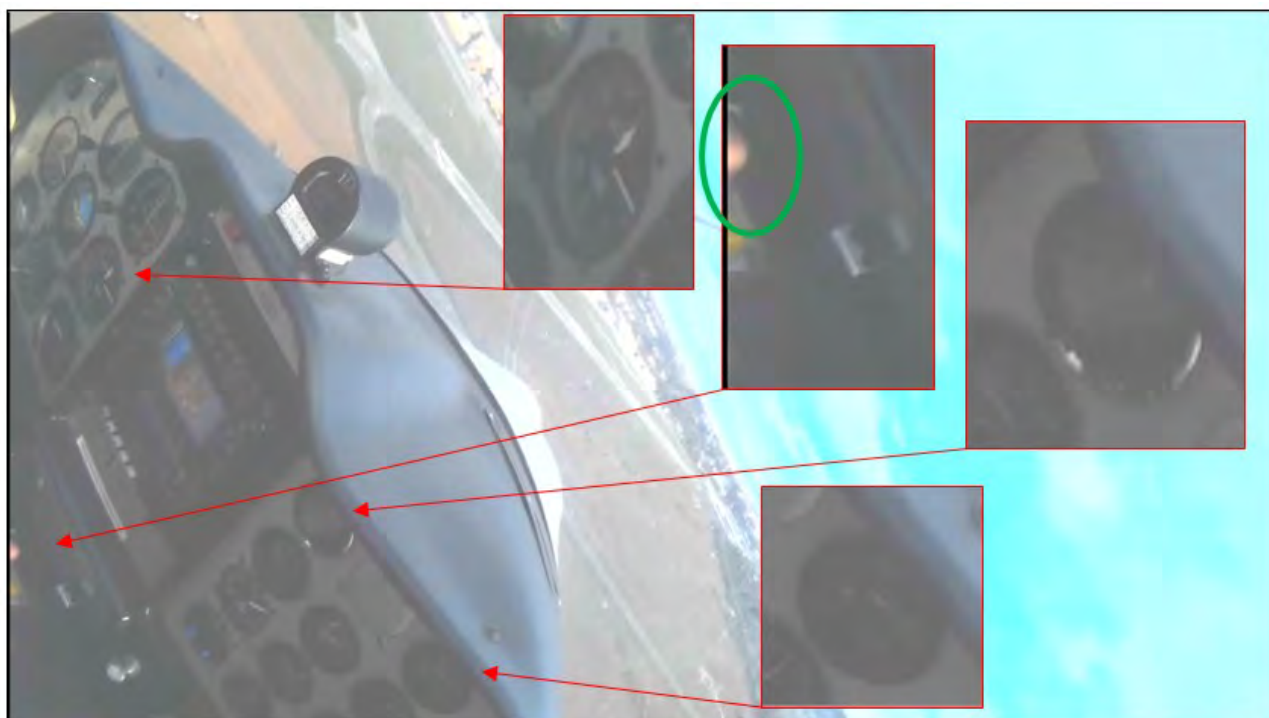
- Al tempo 1:00": inizio della virata a sinistra a 220/280 piedi di quota; lo strumento dei giri elica non è visibile, gli altri strumenti motore appaiono nei limiti (foto 24 in allegato "A").

Foto 24: tempo 1:00" – Inizio virata a sinistra a 220/280 piedi.

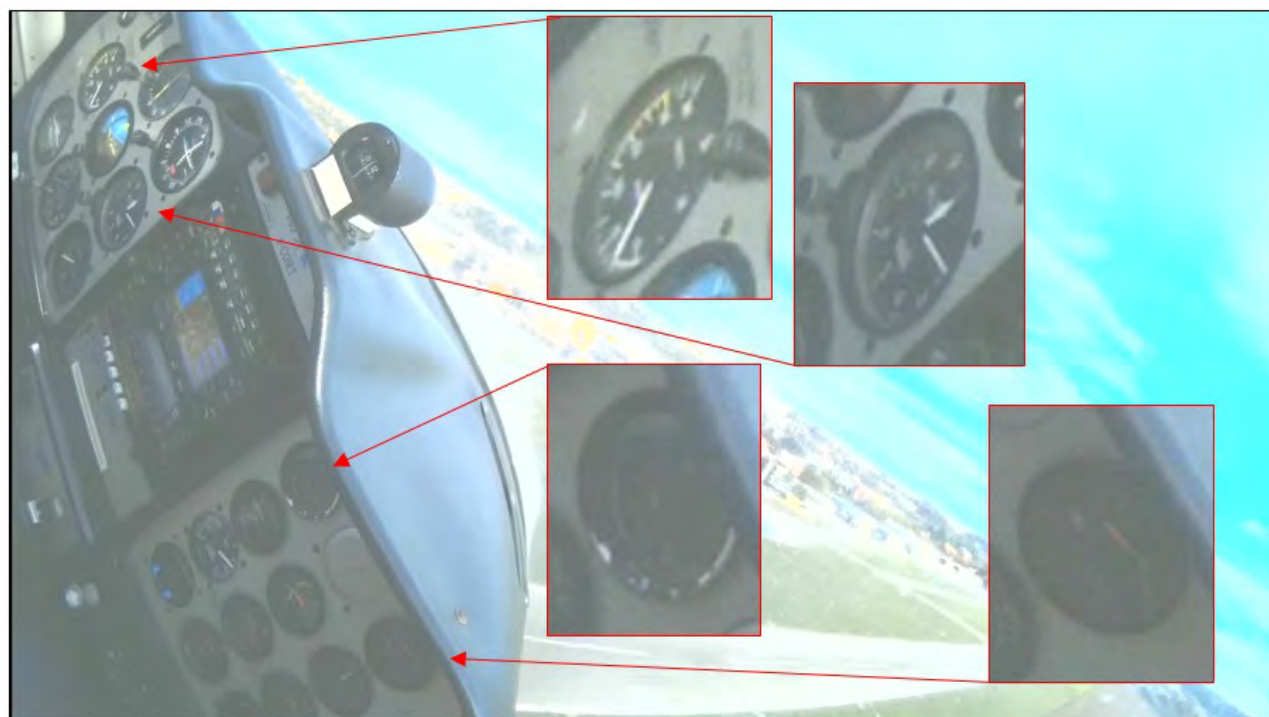
- Al tempo 1:20": nella fase di completamento della virata, l'aeromobile era ad una quota di circa 250 piedi; i giri elica sono per la prima volta visibili e indicano circa 1600 RPM; si intravede la mano del pilota sulla manetta (foto 25 in allegato "A").

Foto 25: tempo 1:20" – Circa 250 piedi; i giri elica indicano circa 1600 RPM; mano del pilota sulla manetta; flap in posizione TO.

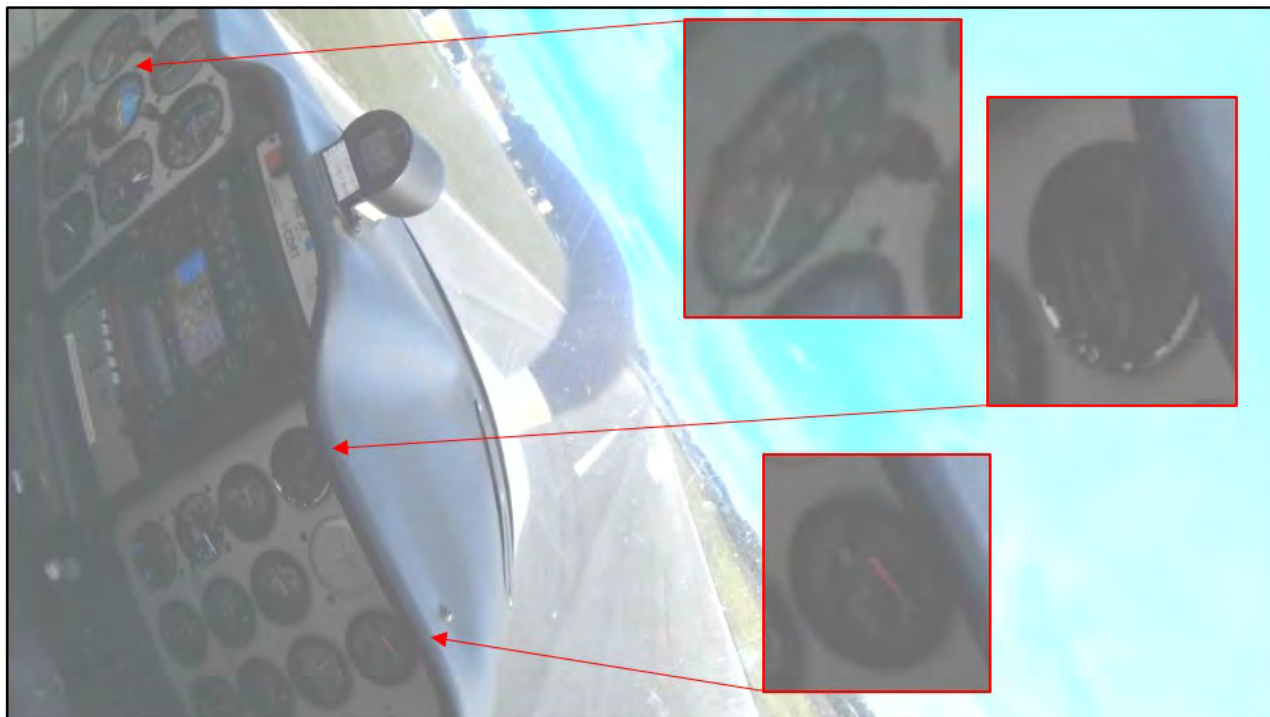
- Al tempo 1:27": l'aeromobile è sulla verticale della pista; i giri elica diminuiscono, la quota è di circa 200 piedi; la velocità è di circa 75 nodi (foto 26 in allegato "A").

Foto 26: tempo 1:27" – Circa 200 piedi; riduzione giri elica; velocità circa 75 nodi; flap in posizione TO.

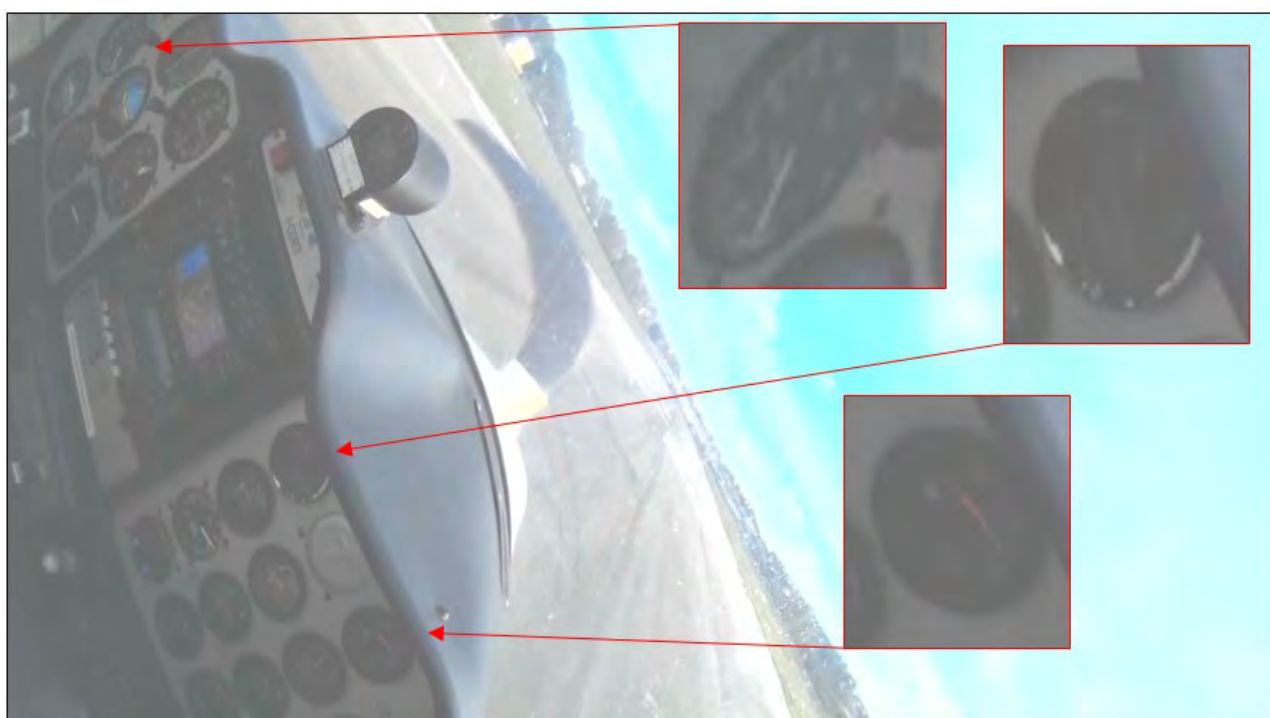
- Al tempo 1:37": l'aeromobile è allineato con la pista all'altezza del raccordo CHARLIE; i giri elica sono ad *idle*, la quota è di circa 50 piedi; i flap sono in posizione TO; la velocità è di circa 80 nodi (foto 27 in allegato "A").

Foto 27: tempo 1:37" – Flare; giri elica *idle*; velocità circa 80 nodi; flap in posizione TO.

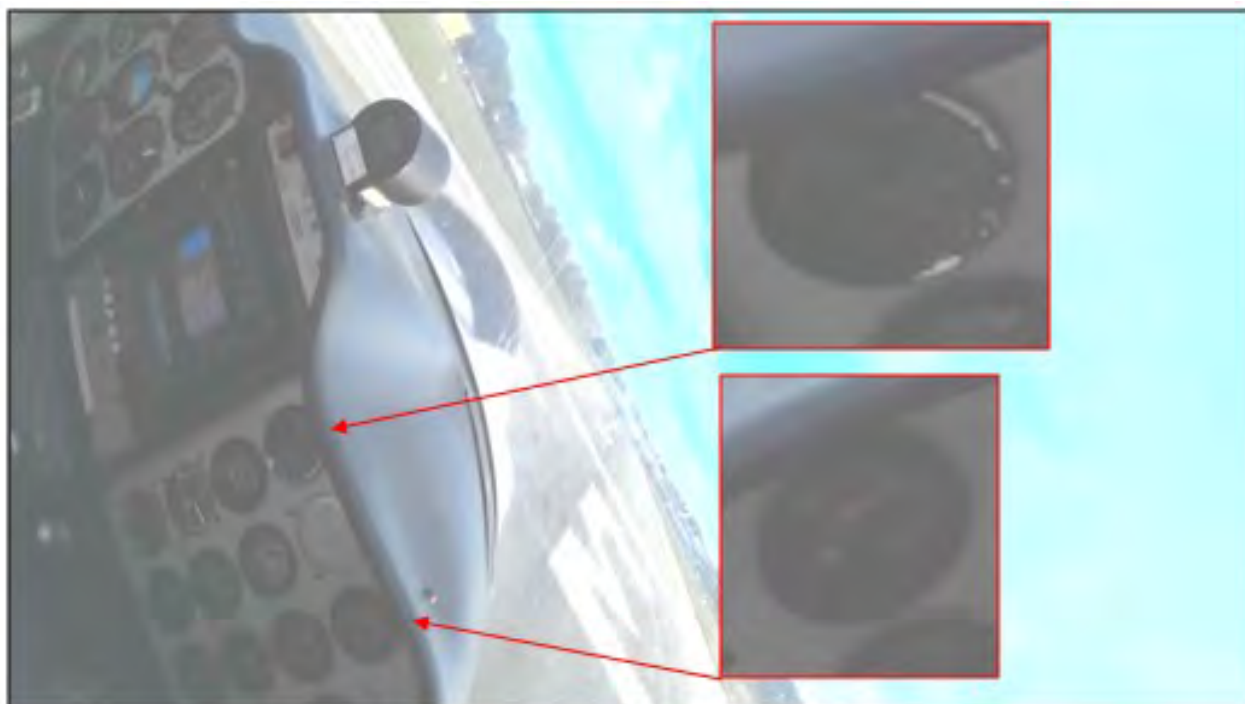
- Al tempo 1:47": l'aeromobile contatta la pista e rimbalza; la velocità è superiore a 60 nodi (foto 28 in allegato "A").
- Al tempo 1:50": l'aeromobile effettua l'ultimo rimbalzo all'altezza dei *marker* testata RWY 34; l'inquadratura della telecamera GoPro si è modificata a causa dell'urto, non rendendo più visibile l'anemometro (foto 29 in allegato "A").

Foto 28: tempo 1:47" – Primo contatto con la pista; giri elica *idle*; velocità superiore a 60 nodi; flap in posizione TO.

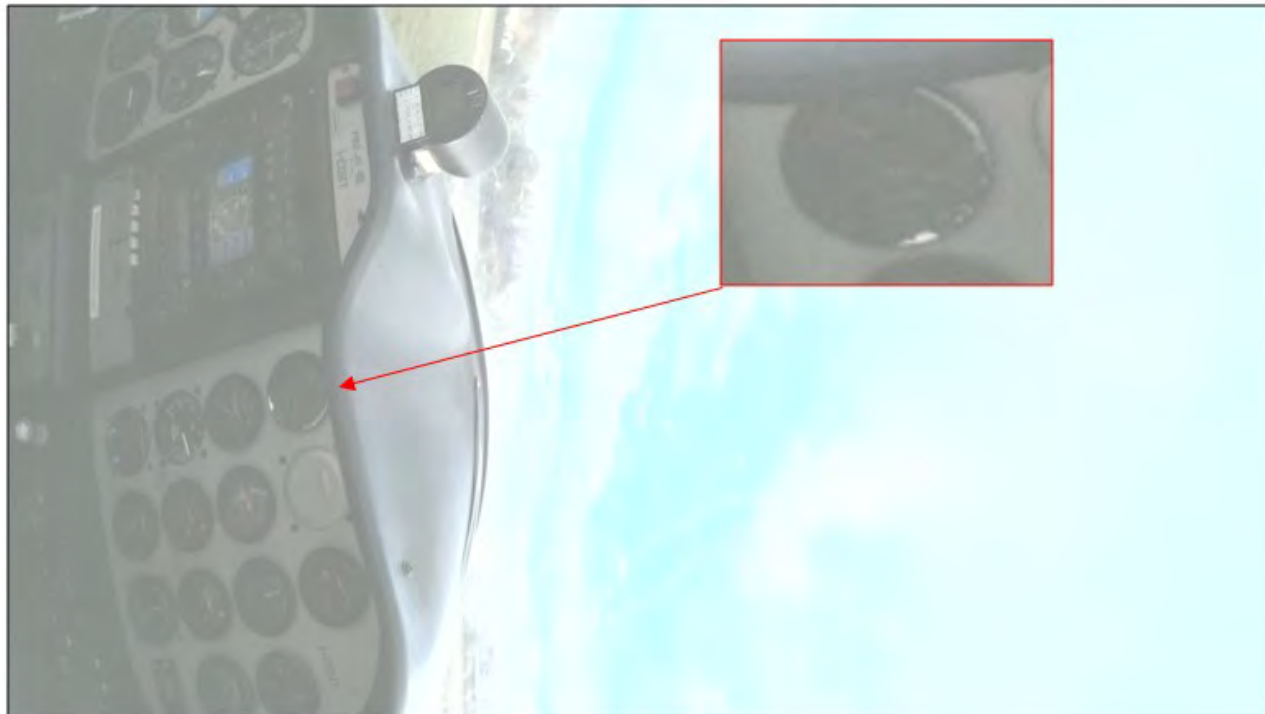
Foto 29: tempo 1:50" – Ultimo rimbalzo (*marker* soglia RWY 34); giri elica *idle*; flap in posizione TO.

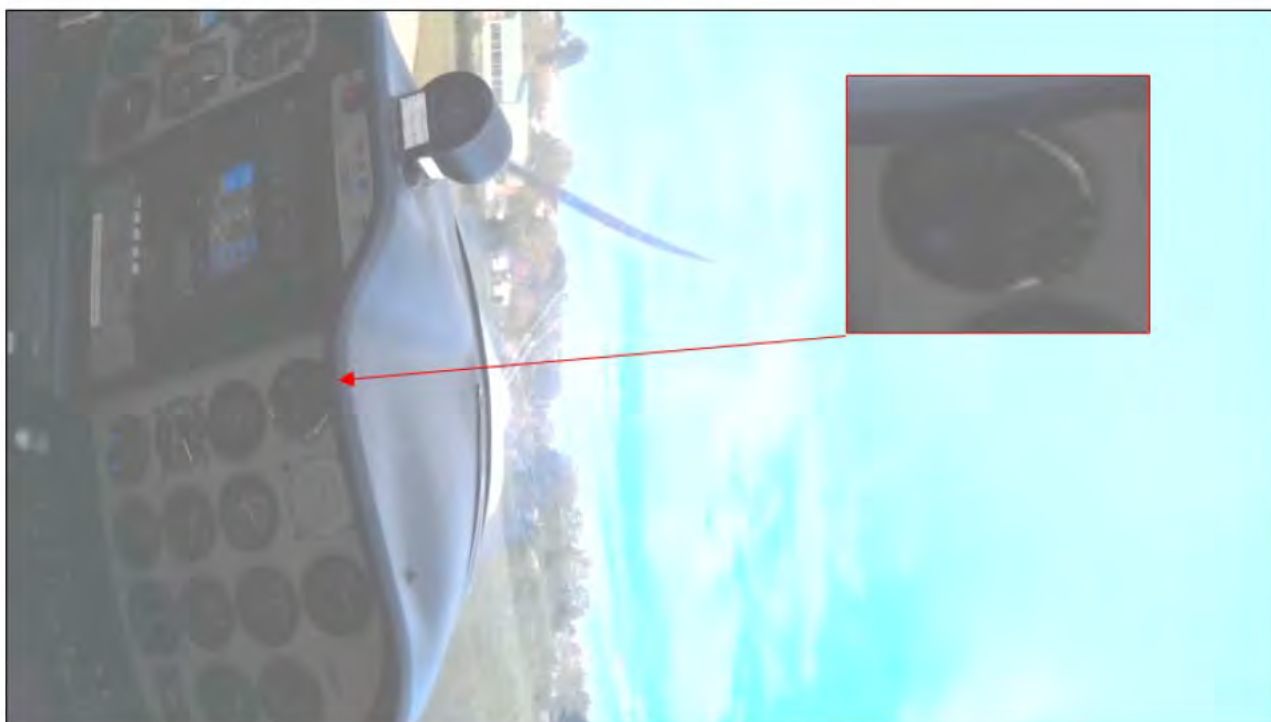
- Al tempo 1:54": si sente l'avvisatore di stallo; i flap sono in posizione TO (foto 30 in allegato "A").
- Al tempo 1:56": il pilota riattacca; i giri elica incrementano regolarmente (approssimativamente 2100 ± 100 RPM); l'aeromobile imbarca a sinistra; i flap sono in posizione TO (foto 31 in allegato "A").

Foto 30: tempo 1:54" – Avviso stallo, motore *idle*.

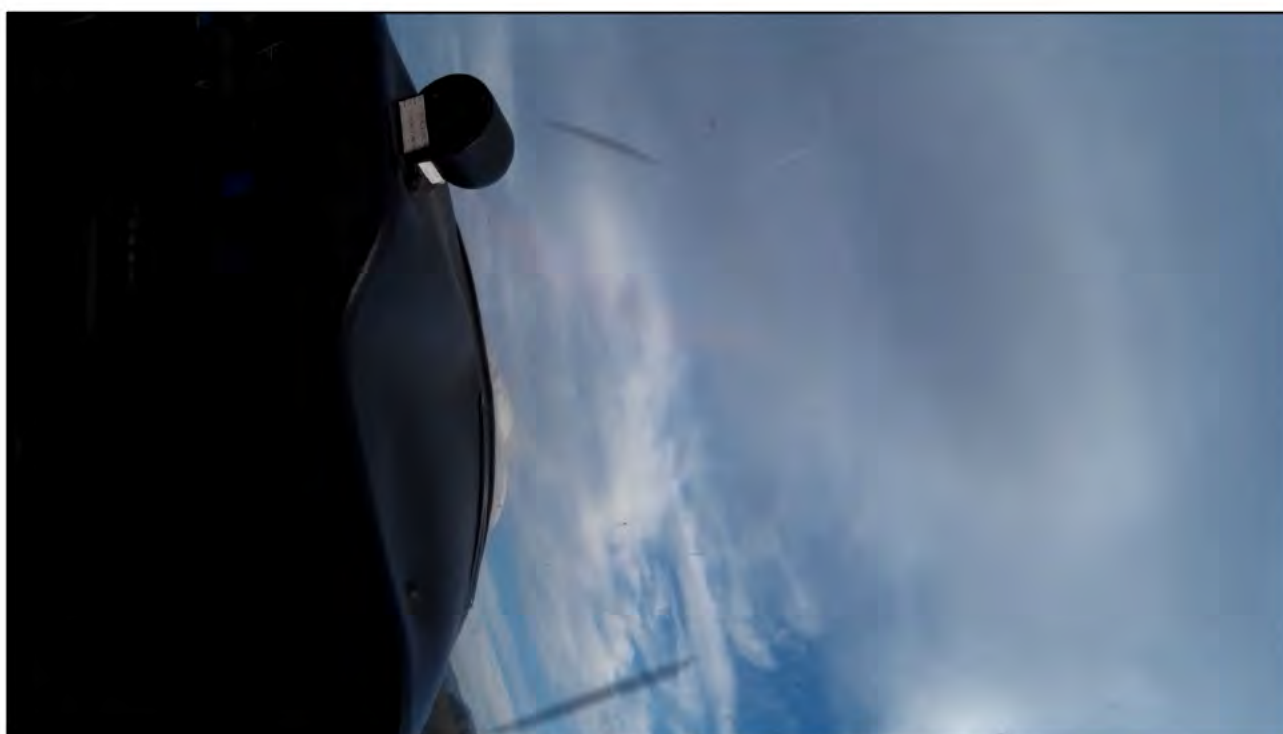
Foto 31: tempo 1:56" – Riattaccata; giri elica circa 2100 RPM (max).

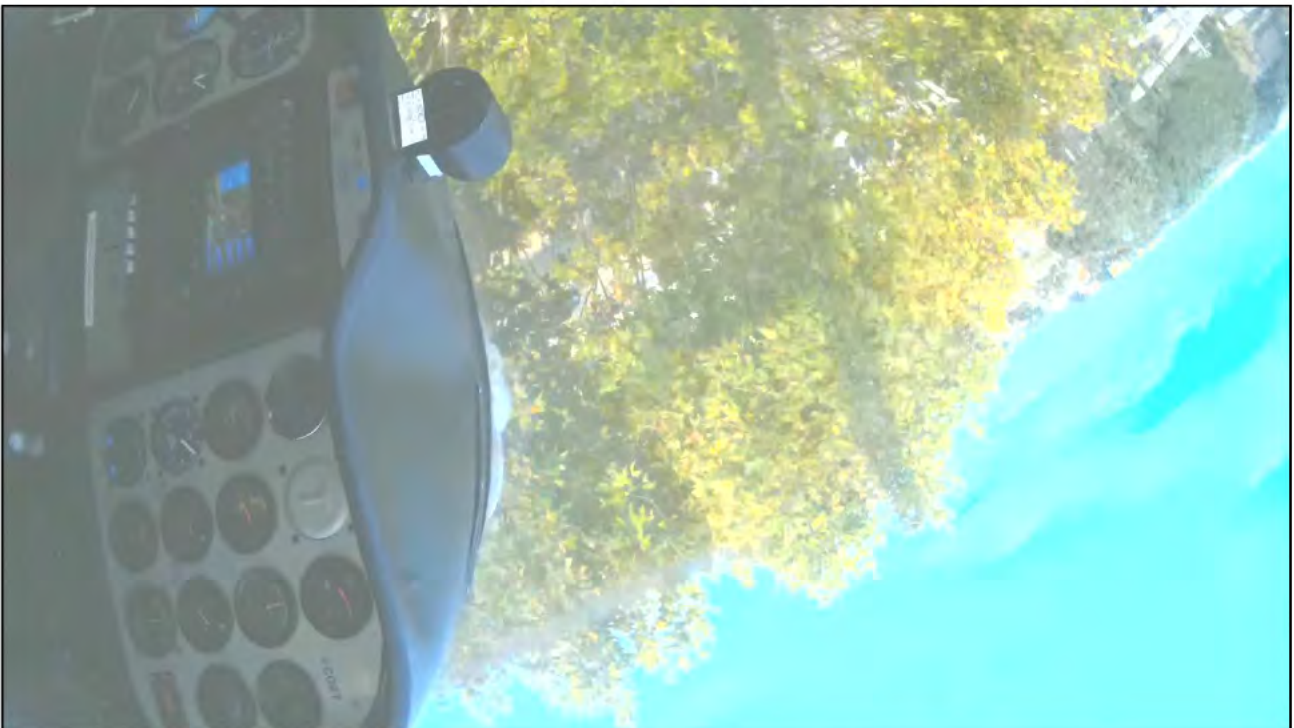
- Al tempo 2:07": l'aeromobile stalla, con evidenza di un innesco di autorotazione a sinistra; i giri elica sono circa 2100 RPM (max) (foto 33 in allegato "A").

Foto 33: tempo 2:07" – Stallo; giri elica circa 2100 RPM (max); flap in posizione TO.

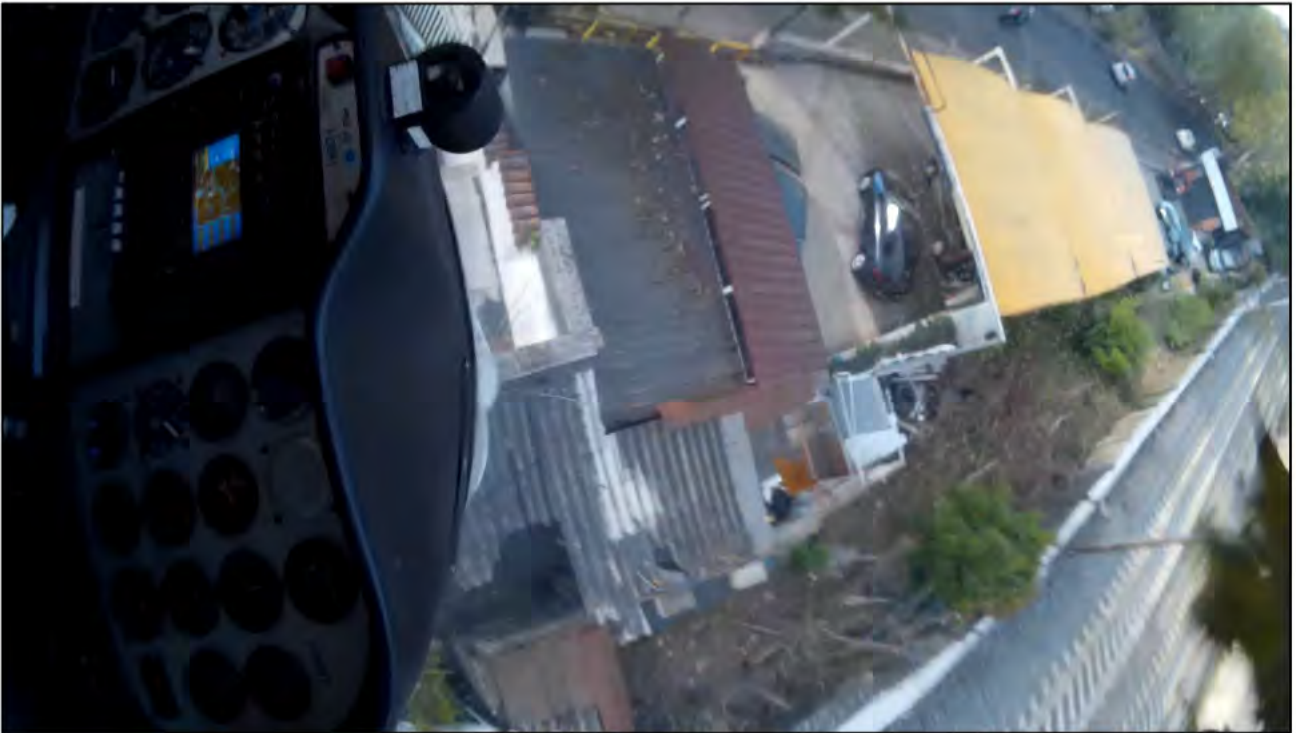
- Al tempo 2:08": l'aeromobile colpisce l'albero; i giri elica sono circa 2100 RPM (max) (foto 34 in allegato "A").
- Al tempo 2:09": l'aeromobile precipita dopo l'impatto con l'albero (rotazione di 90°) (foto 35 in allegato "A").

Foto 34: tempo 2:08" – Assetto di impatto con albero.

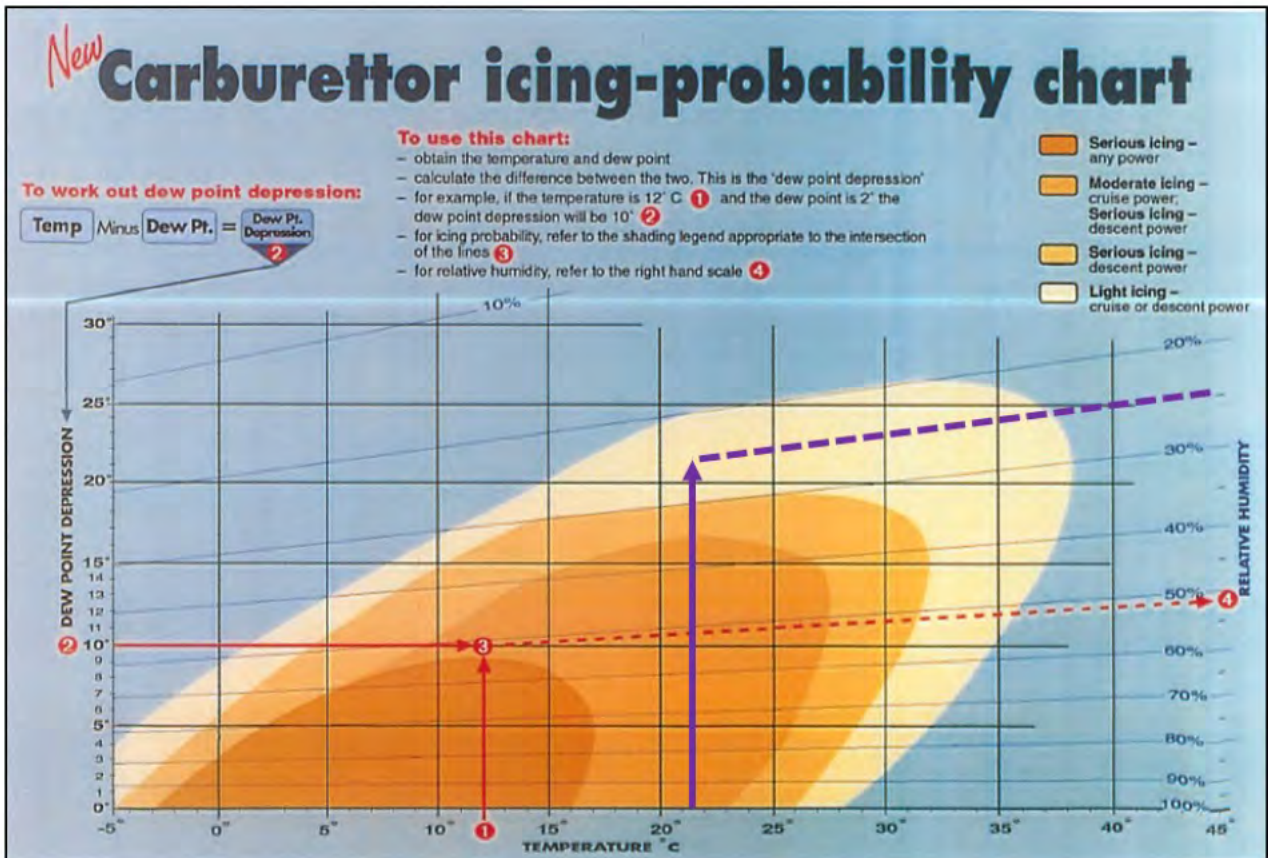
La formazione di ghiaccio al carburatore non è limitata alle situazioni in cui la temperatura ambientale sia bassa: essa si può infatti verificare anche in giornate calde, quando l'umidità dell'aria sia elevata, specialmente quando il motore sia mantenuto a potenza ridotta³. In figura 6 è rappresentato il grafico delle probabilità di formazione di ghiaccio al carburatore pubblicato dall'ATSB⁴.

Figura 6: grafico delle probabilità di formazione di ghiaccio al carburatore pubblicato dall'ATSB.
