## **RELAZIONE D'INCHIESTA**

**INCIDENTE OCCORSO AGLI AEROMOBILI**

**BOEING MD-87, marche SE-DMA**

**e CESSNA 525-A, marche D-IEVX**

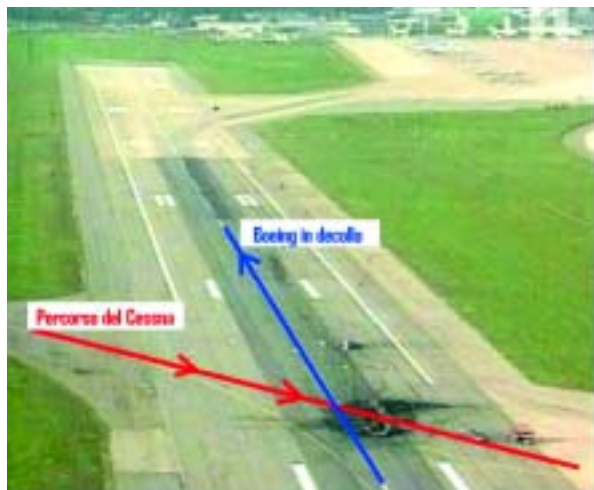
Foto 1 - Traiettorie degli aeromobili.

Al momento della collisione il Cessna stava attraversando l'asse della pista 36R con una prua di circa  $135^\circ$  (più o meno  $10^\circ$ ) mentre il Boeing MD-87, con prua pista, stava effettuando l'inizio di una normale rotazione per il decollo (si veda la foto 1).

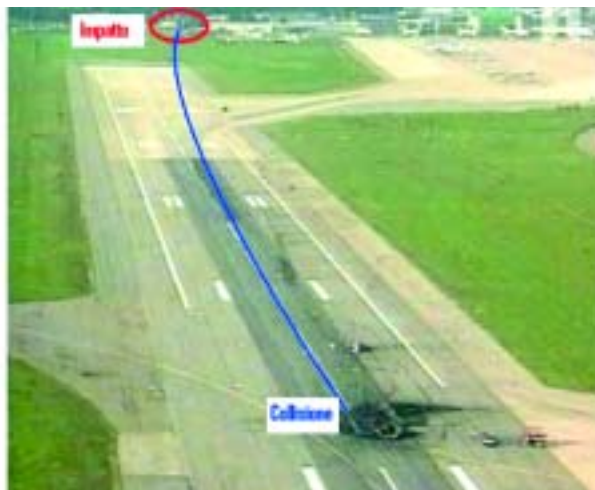
Foto 2 - Traiettorie dell'MD-87 dopo la collisione.

Dopo la fine della pista, il velivolo continuava a scivolare al suolo spostando gradualmente la prua verso destra fino ad impattare contro il fabbricato dello smistamento bagagli, posto circa 460 metri oltre la testata della pista 18L (si veda la foto 2).

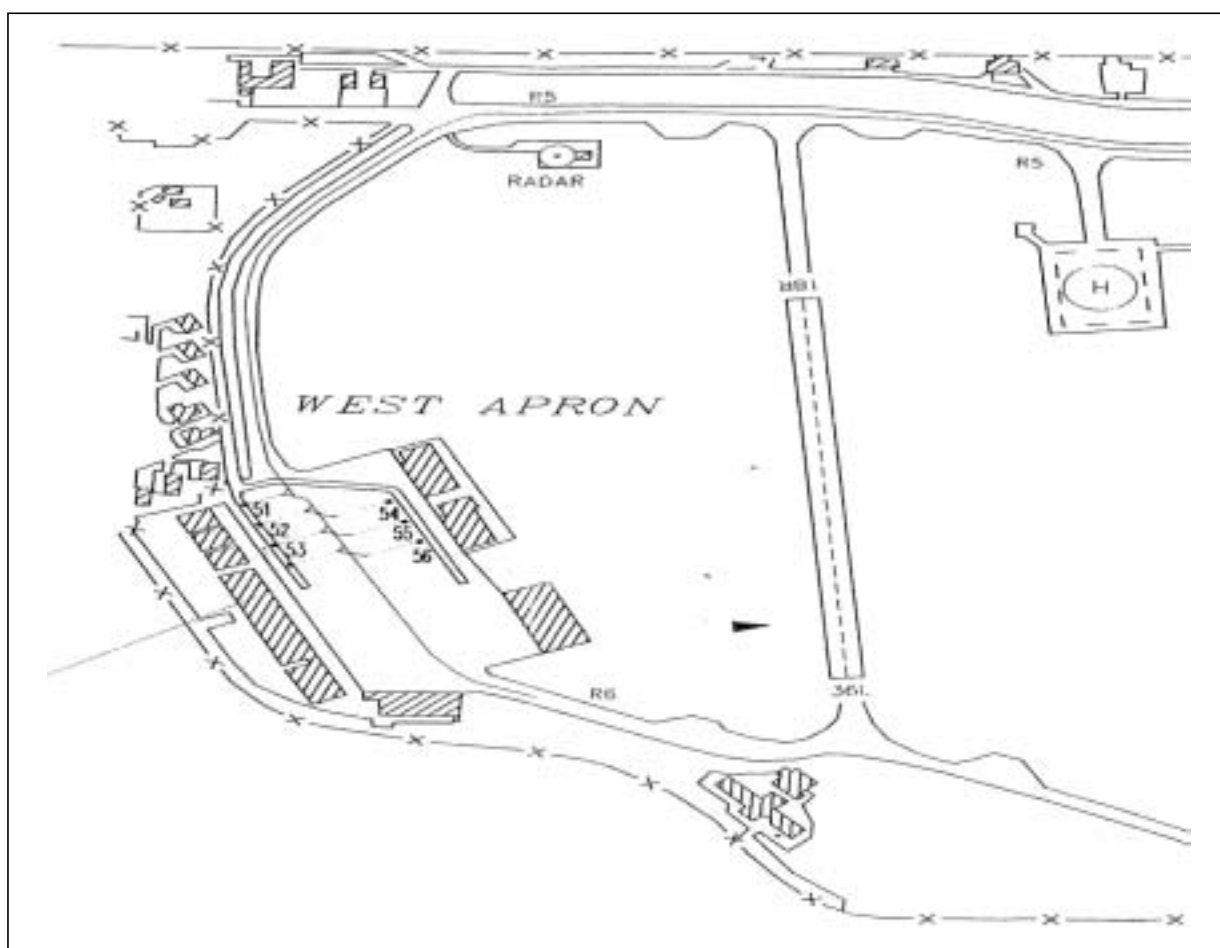
Mapa del West apron (non in scala) tratta dalla documentazione AIP Italia in vigore al momento dell'incidente.

La mappa dei percorsi di rullaggio sul West apron non corrispondeva all'effettivo stato delle tracce al suolo. Le linee gialle, piuttosto deteriorate, erano a tratti cancellate con vernice nera (si vedano gli allegati A e U).

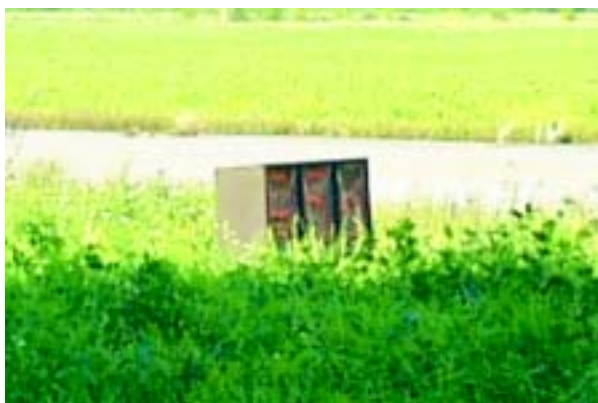
- a) un segnale luminoso verticale con la scritta **R5->** in rosso su sfondo nero, a sinistra della TWY; al momento dell'incidente il cartello era parzialmente coperto dalla vegetazione (si veda la foto 11);

Foto 11 - Segnale luminoso posizionato all’inizio della TWY R5 (partendo dal West apron).

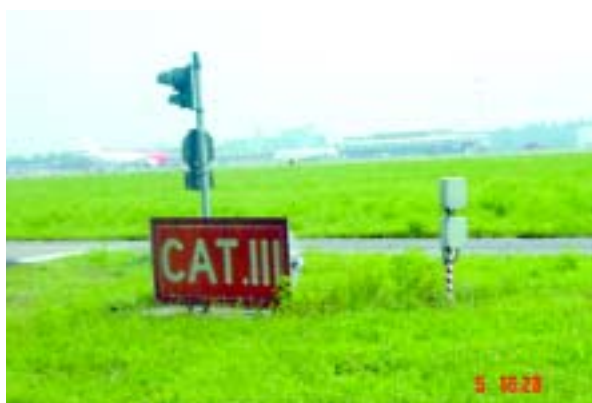
Foto 13 - Segnale verticale di CAT III sulla TWY R6.
