AGENZIA NAZIONALE PER LA SICUREZZA DEL VOLO

RELAZIONI D'INCHIESTA

- Incidente Piper PA-34-200, marche I-MIMU, aeroporto Palermo Punta Raisi, 19.6.2000**
- Incidente Cessna 150, marche I-FFSH, S. Maria Nuova di Bertinoro (FO), 12.8.2000**
- Incidente Grob Twin Astir, marche I-IVAS, Monte Marzola (TN), 6.5.2001**
- Incidente FIAT G.59B, marche I-MRSV, aeroporto Parma, 13.5.2001**
- Incidente Cessna 150, marche I-AMAB, aeroporto Roma Urbe, 30.11.2001**
- Incidente Yak 50, marche LY-AKU, aeroporto Firenze Peretola, 1.12.2001**
- Incidente Socata TB 9, marche I-IAEO, aviosuperficie Sabaudia (LT), 9.2.2002**
- Incidente Piper PA-28-140, marche I-ICES, aeroporto Biella Cerrione, 17.4.2002**

N. A/9-16/02

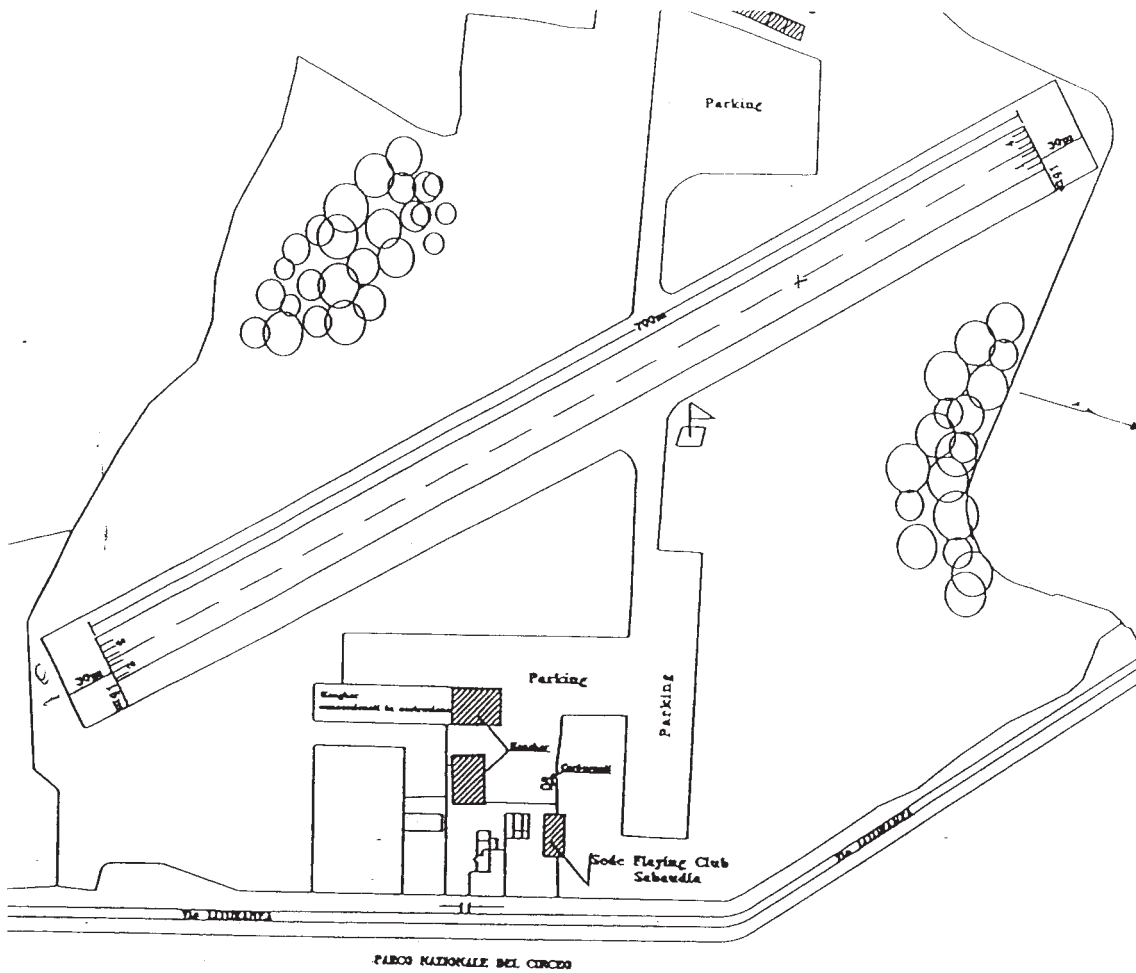
Planimetria aviosuperficie "Sabaudia"
