# **AGENZIA NAZIONALE PER LA SICUREZZA DEL VOLO**

## **RELAZIONI D'INCHIESTA**

- Incidente Piper PA-34-200, marche I-MIMU, aeroporto Palermo Punta Raisi, 19.6.2000**
- Incidente Cessna 150, marche I-FFSH, S. Maria Nuova di Bertinoro (FO), 12.8.2000**
- Incidente Grob Twin Astir, marche I-IVAS, Monte Marzola (TN), 6.5.2001**
- Incidente FIAT G.59B, marche I-MRSV, aeroporto Parma, 13.5.2001**
- Incidente Cessna 150, marche I-AMAB, aeroporto Roma Urbe, 30.11.2001**
- Incidente Yak 50, marche LY-AKU, aeroporto Firenze Peretola, 1.12.2001**
- Incidente Socata TB 9, marche I-IAEO, aviosuperficie Sabaudia (LT), 9.2.2002**
- Incidente Piper PA-28-140, marche I-ICES, aeroporto Biella Cerrione, 17.4.2002**

**N. A/9-16/02**

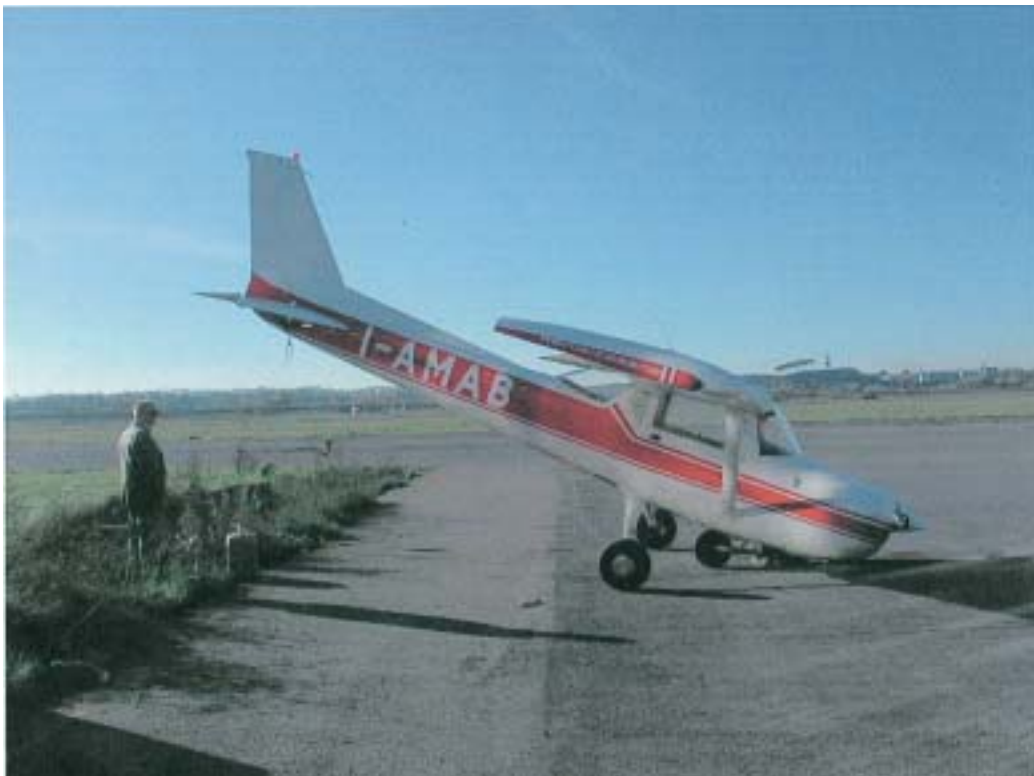
Foto 1

<b>Altre informazioni</b>	Nessuna.
<b>Analisi</b>	Al rientro da un volo di addestramento, il velivolo, dopo essersi presentato regolarmente allineato con la pista di volo, toccava terra pesantemente sui tre punti e rimbalzava. Al successivo contatto avveniva il cedimento del ruotino anteriore. La breve corsa di arresto (15-20 metri) avveniva strisciando sull'ogiva dell'elica e sulla parte inferiore della cappotta motore.
<b>Causa identificata o probabile</b>	Errata impostazione dell'atterraggio.
<b>ALLEGATO H:</b>	fotografie dell'aeromobile incidentato

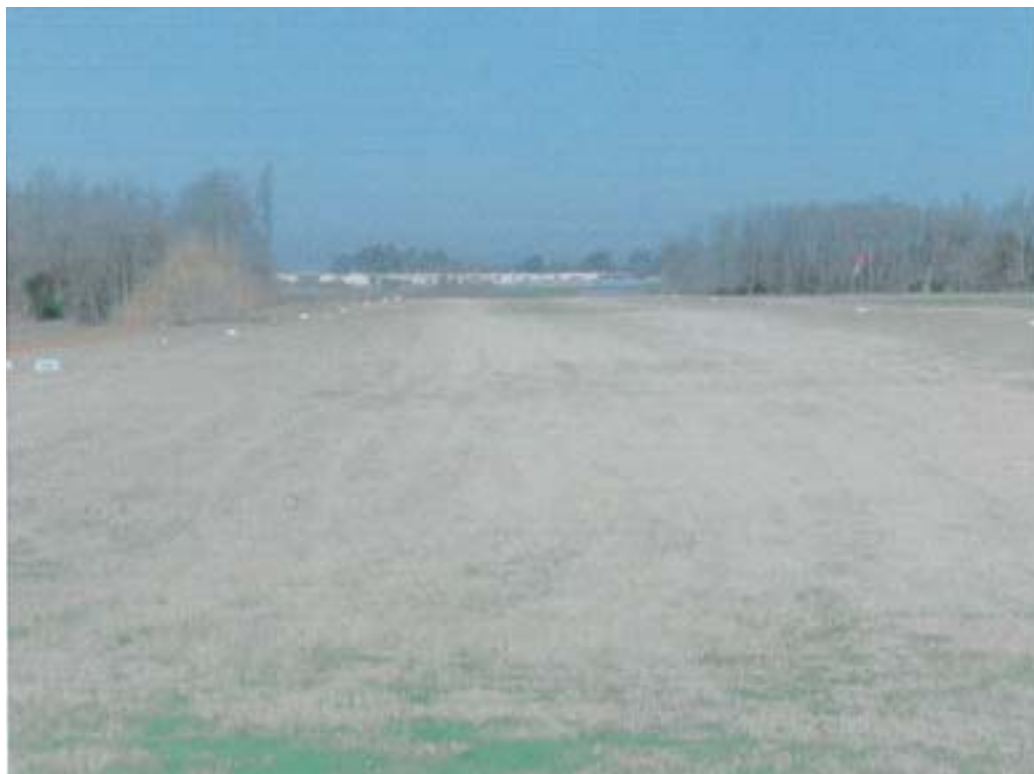
Foto 1

Aviosuperficie Sabaudia. Vista generale

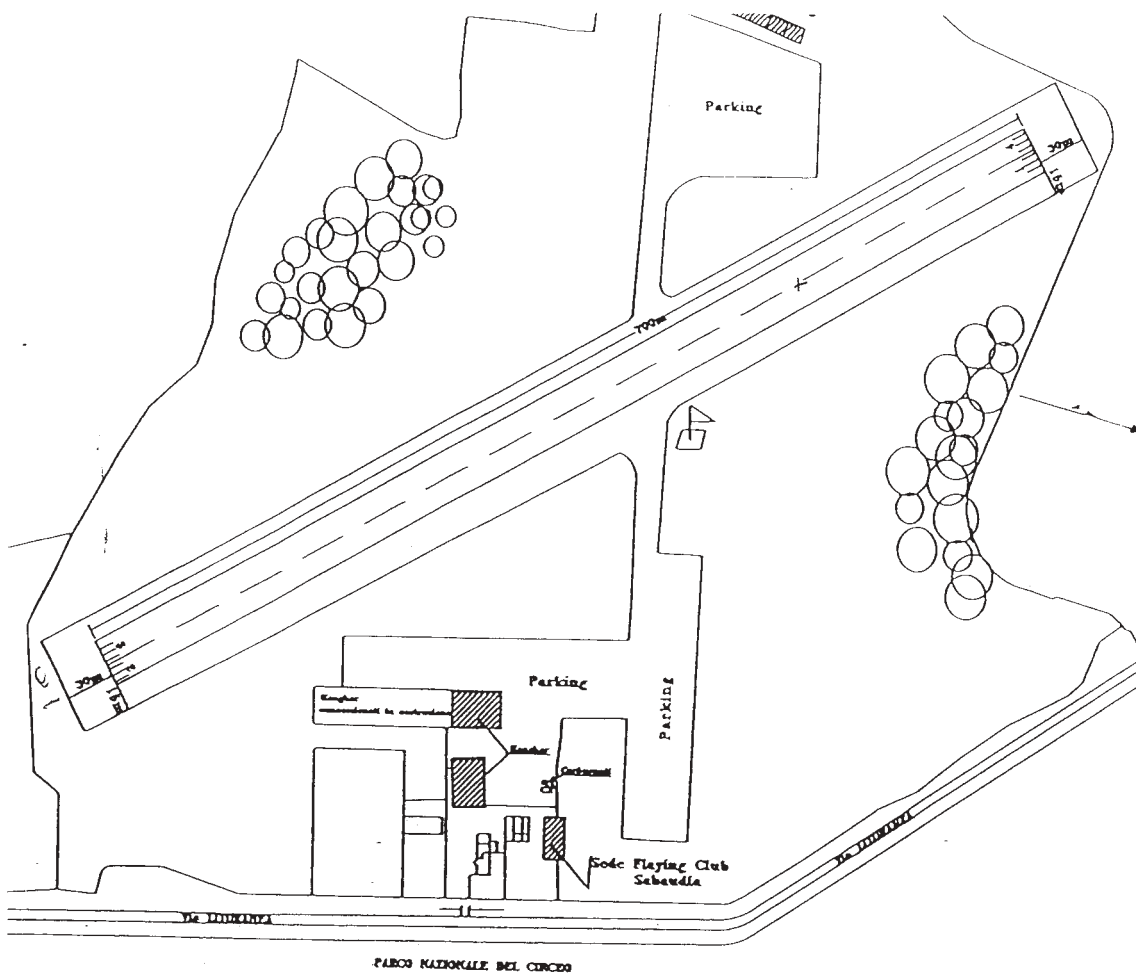
Planimetria aviosuperficie "Sabaudia"

<b>Altre informazioni</b>	Nessuna.
<b>Analisi</b>	Decollato dall'aeroporto di Roma Urbe con destinazione l'aviosuperficie "Sabaudia", il velivolo atterrava circa 150 metri dopo la testata pista 14. La corsa è continuata per tutta la pista, concludendosi in una scarpata pochi metri oltre la testata pista opposta. Il pilota ha dichiarato di non essere riuscito a frenare l'aeromobile entro i limiti della pista.
<b>Causa identificata o probabile</b>	Mancata frenata da parte del pilota per non aver agito correttamente sulla pedaliera.
<b>ALLEGATO N:</b>	fotografie dell'aviosuperficie "Sabaudia" e dell'aeromobile incidentato
<b>ALLEGATO O:</b>	planimetria aviosuperficie "Sabaudia"

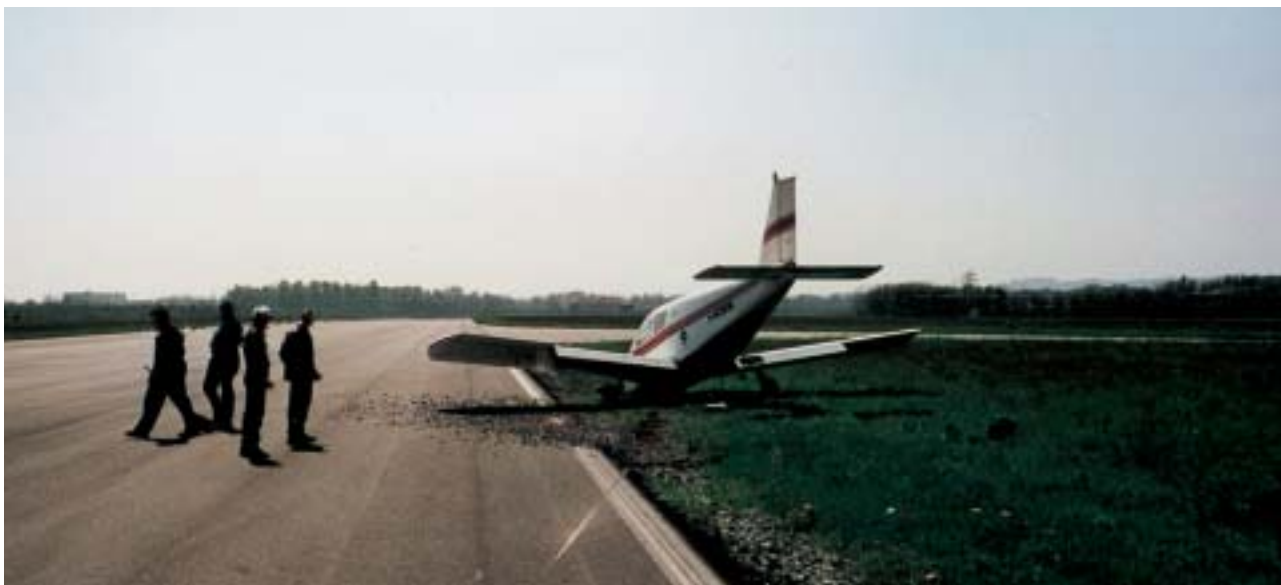
Foto 1

<b>Tipo dell'aeromobile e marche</b>	Piper PA-28-140, marche I-ICES.
<b>Data e ora</b>	17 aprile 2002, ore 10.31 UTC.
<b>Località dell'evento</b>	Aeroporto di Biella Cerrione.
<b>Descrizione dell'evento</b>	Perdita del controllo del velivolo al suolo durante un <i>touch and go</i> , seguita da fuoriuscita laterale dalla pista.
<b>Esercente dell'aeromobile</b>	Aero Club Torino.
<b>Natura del volo</b>	Scuola.
<b>Persone a bordo</b>	Solo allievo pilota.
<b>Danni a persone e cose</b>	Pilota incolume. Cedimento carrello anteriore e deformazione dell'elica.
<b>Informazioni relative al personale di volo</b>	Allievo pilota, maschio, 56 anni, in possesso di attestato di allievo pilota, 40h 04' di volo all'attivo.
<b>Informazioni relative all'aeromobile ed al propulsore</b>	Velivolo monomotore ad ala bassa, propulso da un Lycoming 0-320-A24.
<b>Informazioni sull'aeroporto</b>	L'aeroporto di Biella Cerrione è dotato di una pista in asfalto lunga 1500 metri e larga 30; il QFU è 16/34.
