AGENZIA NAZIONALE PER LA SICUREZZA DEL VOLO

RELAZIONI D'INCHIESTA

- Incidente Piper PA-34-200, marche I-MIMU, aeroporto Palermo Punta Raisi, 19.6.2000**
- Incidente Cessna 150, marche I-FFSH, S. Maria Nuova di Bertinoro (FO), 12.8.2000**
- Incidente Grob Twin Astir, marche I-IVAS, Monte Marzola (TN), 6.5.2001**
- Incidente FIAT G.59B, marche I-MRSV, aeroporto Parma, 13.5.2001**
- Incidente Cessna 150, marche I-AMAB, aeroporto Roma Urbe, 30.11.2001**
- Incidente Yak 50, marche LY-AKU, aeroporto Firenze Peretola, 1.12.2001**
- Incidente Socata TB 9, marche I-IAEO, aviosuperficie Sabaudia (LT), 9.2.2002**
- Incidente Piper PA-28-140, marche I-ICES, aeroporto Biella Cerrione, 17.4.2002**

N. A/9-16/02

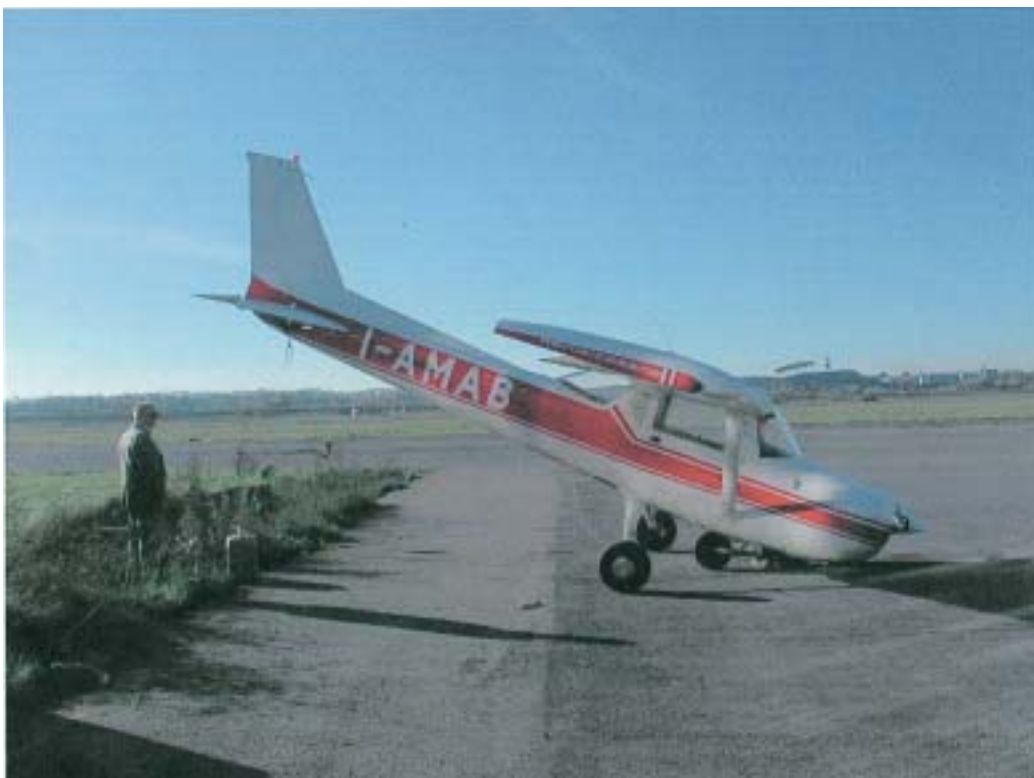
Foto 1

Altre informazioni	Nessuna.
Analisi	Al rientro da un volo di addestramento, il velivolo, dopo essersi presentato regolarmente allineato con la pista di volo, toccava terra pesantemente sui tre punti e rimbalzava. Al successivo contatto avveniva il cedimento del ruotino anteriore. La breve corsa di arresto (15-20 metri) avveniva strisciando sull'ogiva dell'elica e sulla parte inferiore della cappotta motore.
Causa identificata o probabile	Errata impostazione dell'atterraggio.
ALLEGATO H:	fotografie dell'aeromobile incidentato
