# **AGENZIA NAZIONALE PER LA SICUREZZA DEL VOLO**

## **RELAZIONE D'INCHIESTA**

**SA 341 "Gazelle", marche I-OLLY**

**Località Prà del Rio (Alpe Grisolo), Comune di Condove (TO)**

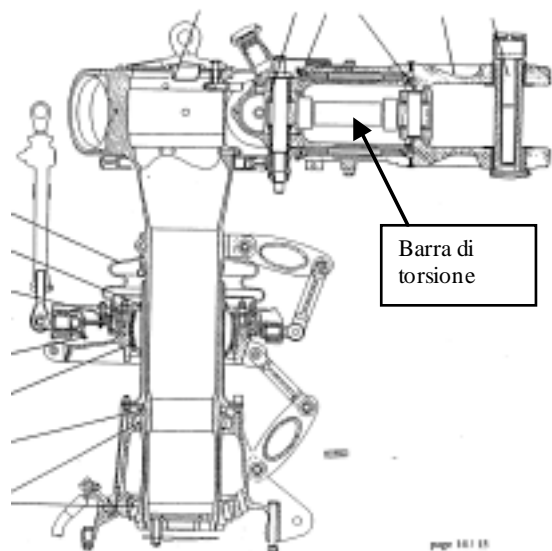
La barra di torsione è l’organo di collegamento della pala al rotore e deve garantire resistenza e rigidità assiale per opporsi alle forze centrifughe e flessibilità torsionale, per poter variare facilmente l’angolo di incidenza della pala.

Per poter operare come descritto, la barra è formata da circa 12.000 fili in acciaio ad altissima resistenza (meccanica e a corrosione) del diametro di 0,15 mm, avvolti longitudinalmente a matassa attorno a due anelli terminali, che servono ad alloggiare i perni

di collegamento con il mozzo e con la pala (vedere la figura relativa al disegno costruttivo del collegamento mozzo-pala riportata a fianco). I fili sono tenuti assieme da due clips in acciaio, attorno ai quali si effettua un secondo avvolgimento, il cui scopo è essenzialmente di garantire la compattezza dell’insieme. Inoltre, per preservare il più possibile i fili di acciaio dall’aggressione esterna, ogni filo e tutta la matassa sono stati ricoperti da una guaina di color giallo in poliuretano. In una siffatta configurazione,

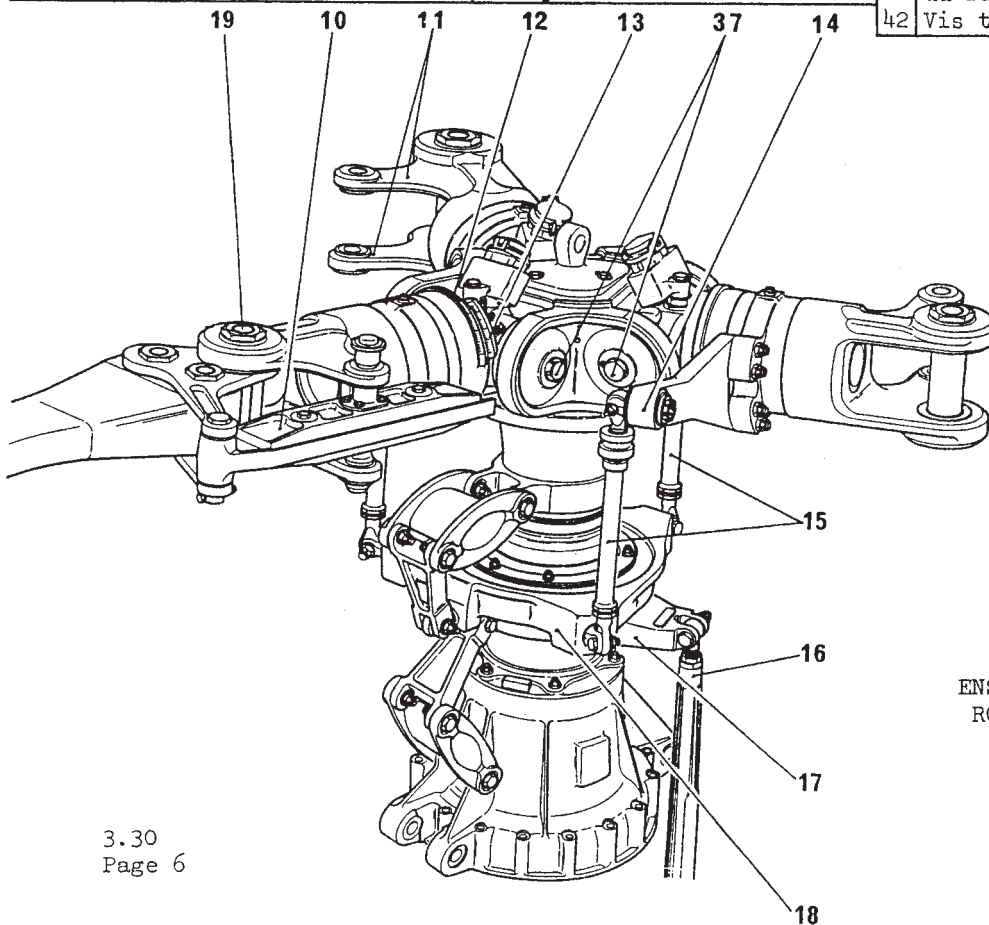
ENSEMBLE MAT MOYEU  
 ROTOR PRINCIPAL  
 Figure 5

Il est constitué par : (Figure 5)

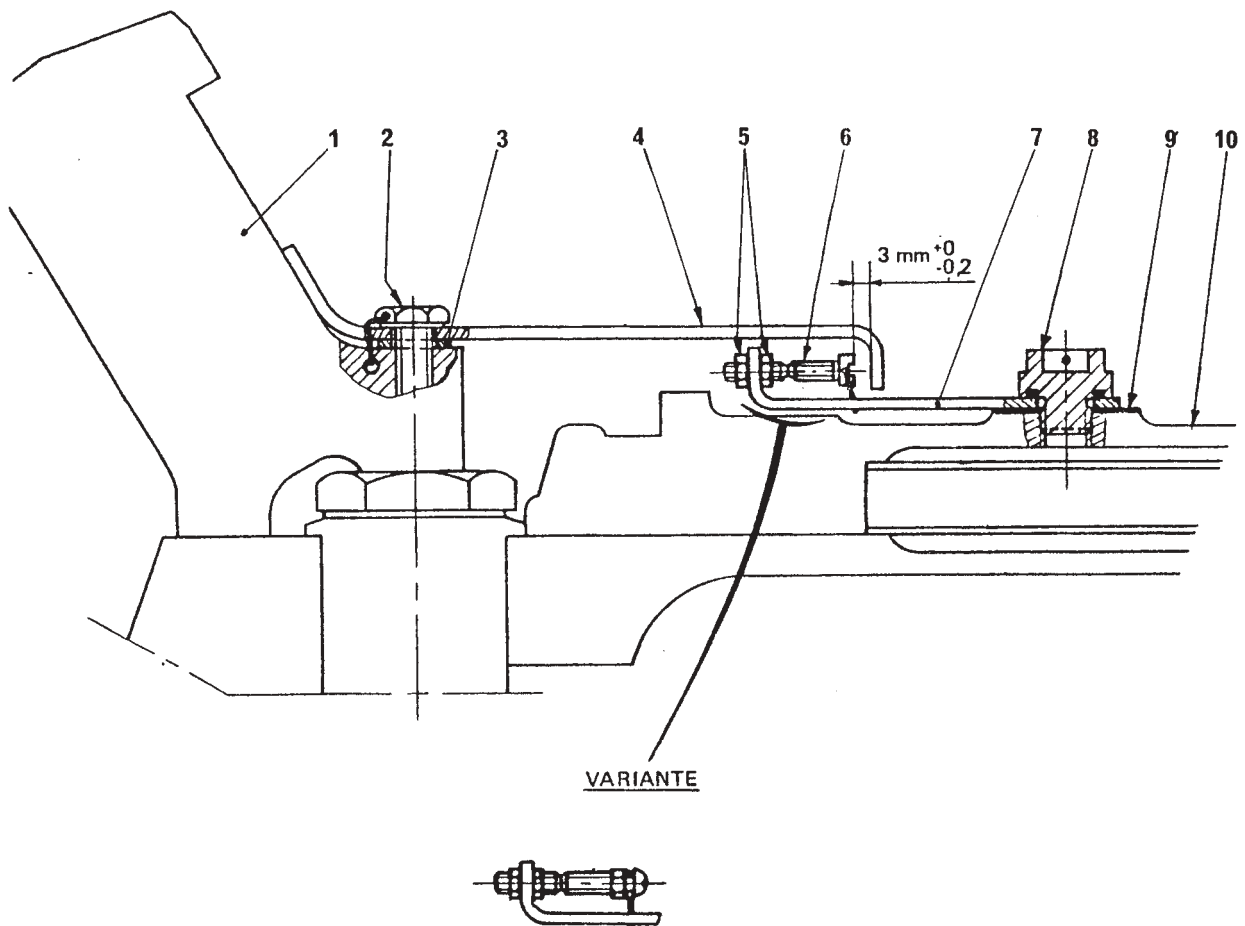
Figure 12

K - TEMOIN D'ALLONGEMENT DES FAISCEAUX TORSIBLES (Figure 12)

**ATTENTION** : La rupture de la vis (6) peut-être provoquée par une survitesse du rotor principal.

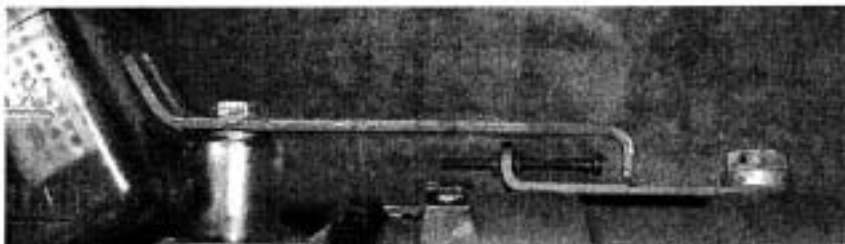
## Discontinued torsion tie bar elongation tell tale system with breakable screw

The measures of conservation that were issued to all operators, covered by airworthiness directives (Information Telex No. 00000017, Alert Telexes 01.28, 01.29 R1 and Alert Service Bulletin 01.29), which consist in limiting the service life of the torsion tie bars in calendar time and flight hours, are sufficient to ensure flight safety.

These reasons led EUROCOPTER to discontinuing the breakable screw torsion tie bar elongation tell tale system.
