RELAZIONE D'INCHIESTA

INCIDENTE
occorso all'aeromobile
PA-46-350P marche di identificazione D-EPOE,
in località Baganzola (Parma),
23 aprile 2008

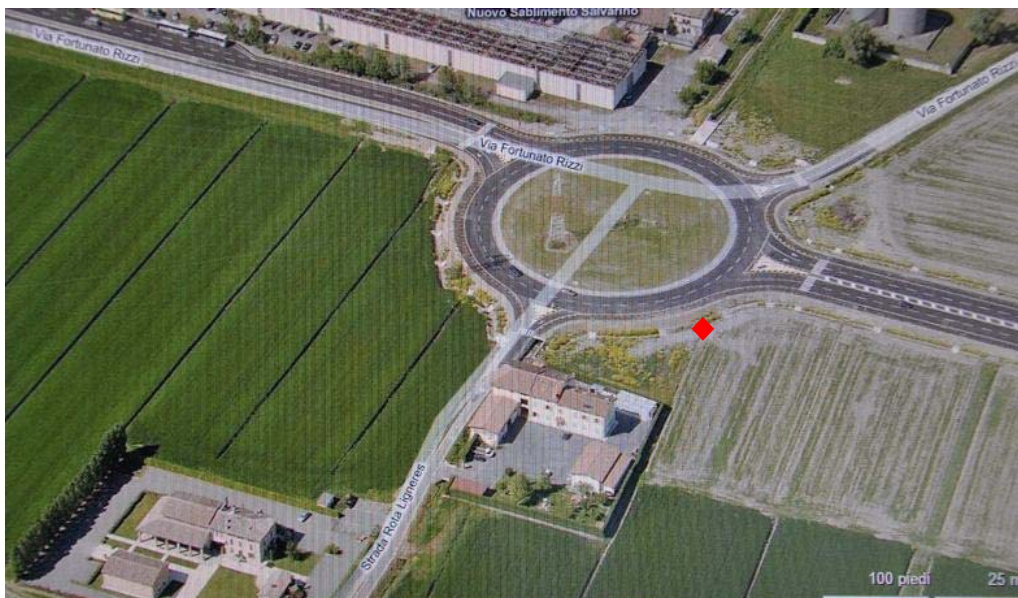
Figura 1: evidenziato in rosso il punto di impatto.

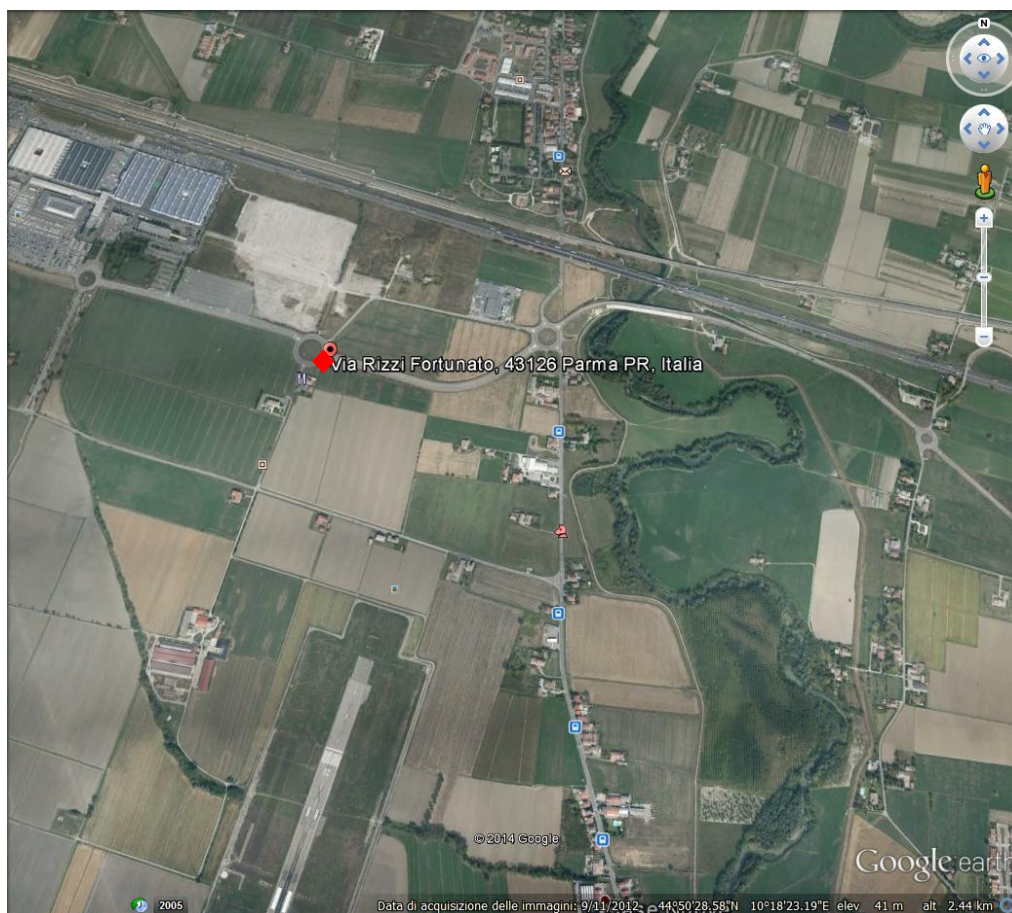
Figura 2: punto di impatto (in rosso) rispetto all'aeroporto di Parma (in basso, a sinistra).

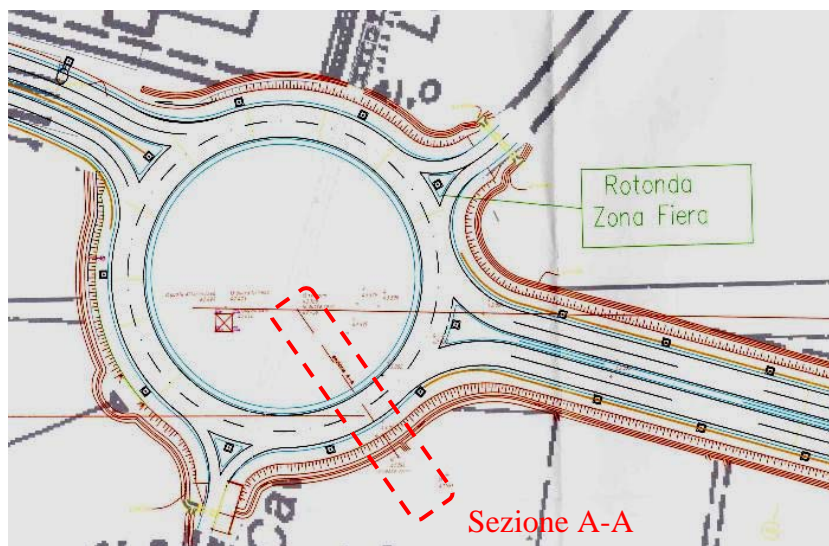
L'incidente è avvenuto in un terreno agricolo ai lati della rotatoria stradale (rotonda zona fiera) che incrocia Via Rota Lignares con Via Rizzi (figura 3). L'impatto dell'aeromobile al suolo è avvenuto in prossimità del fossato di separazione del terreno agricolo con il piano stradale della rotatoria.

Figura 3: rotonda zona fiera con elettrodotto e traiettoria di impatto.

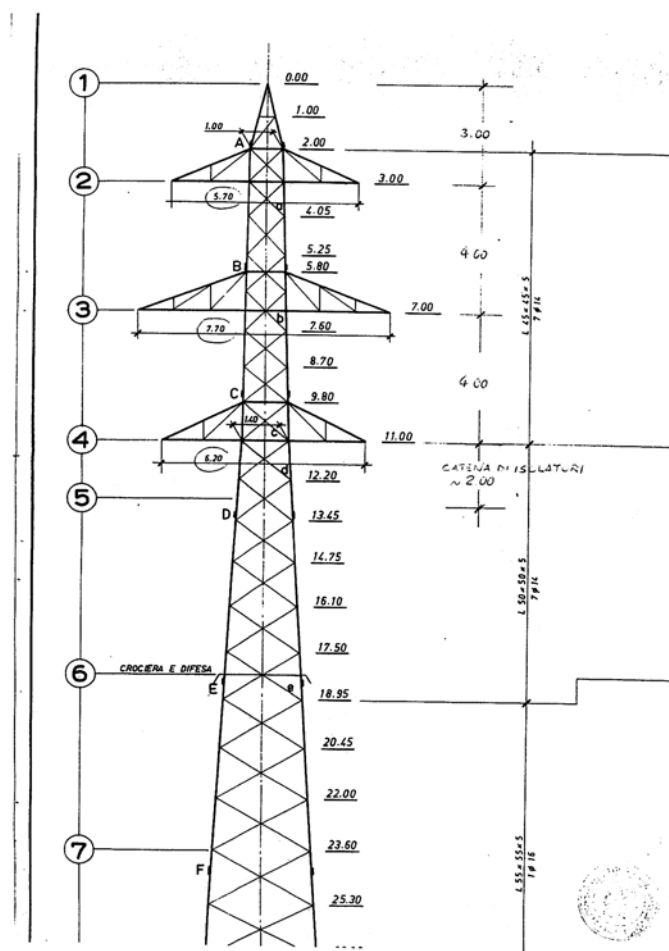
(figura 4) ha un'altezza complessiva di 33,30 m con cuspidi di ancoraggio del cavo di guardia e tre mensole di sospensione dei conduttori elettrici. Le mensole sono sovrapposte su tre livelli per una separazione tra loro di 4 m e recanti alle estremità i due bracci di sospensione degli isolatori. Agli isolatori sono agganciati i conduttori elettrici, uno per ogni braccio tenuti in sospensione ad una distanza orizzontale di 5,70 m per la mensola alta, ad una distanza di 7,70 m per la mensola centrale e ad una distanza di 6,20 m per la mensola bassa.

Figura 4: schema del traliccio 8A dell'elettrodotto 132 Kv n. 658 "Parma Vigheffio-Parma Nord".

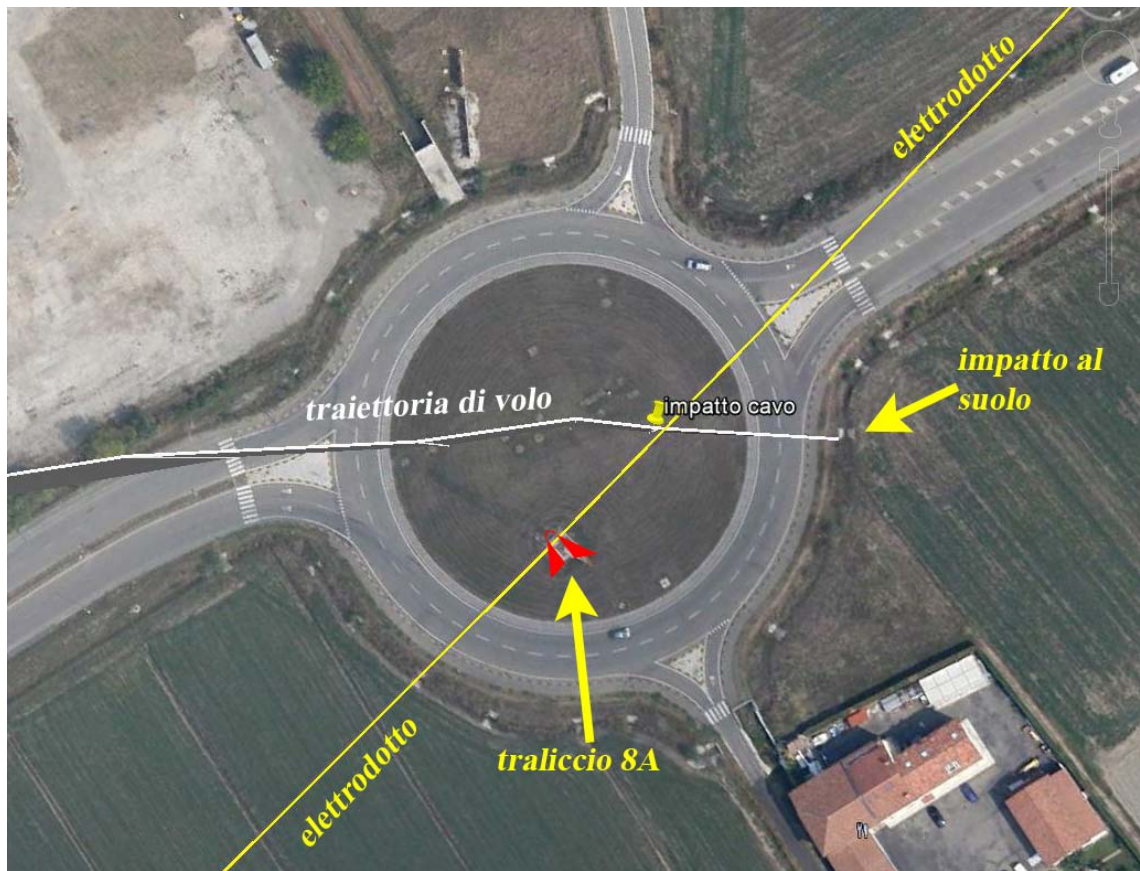
Il basso livello di frammentazione riportato dalla fusoliera attesta che l'aeromobile ha impattato il suolo con una velocità di avanzamento non eccessivamente elevata, ancorché attutita dall'urto iniziale della semiala destra contro il ciglio del terrapieno, ed animato anche di un veloce movimento di rollio verso destra. Infatti la semiala sinistra è

stata proiettata lontana dal relitto per effetto combinato delle forze inerziali longitudinali generate dall'impatto al suolo e di quelle tangenziali generate dal brusco arresto del movimento di rollio a destra a cui era soggetto l'aeromobile.

Figura 6: traiettoria di volo.

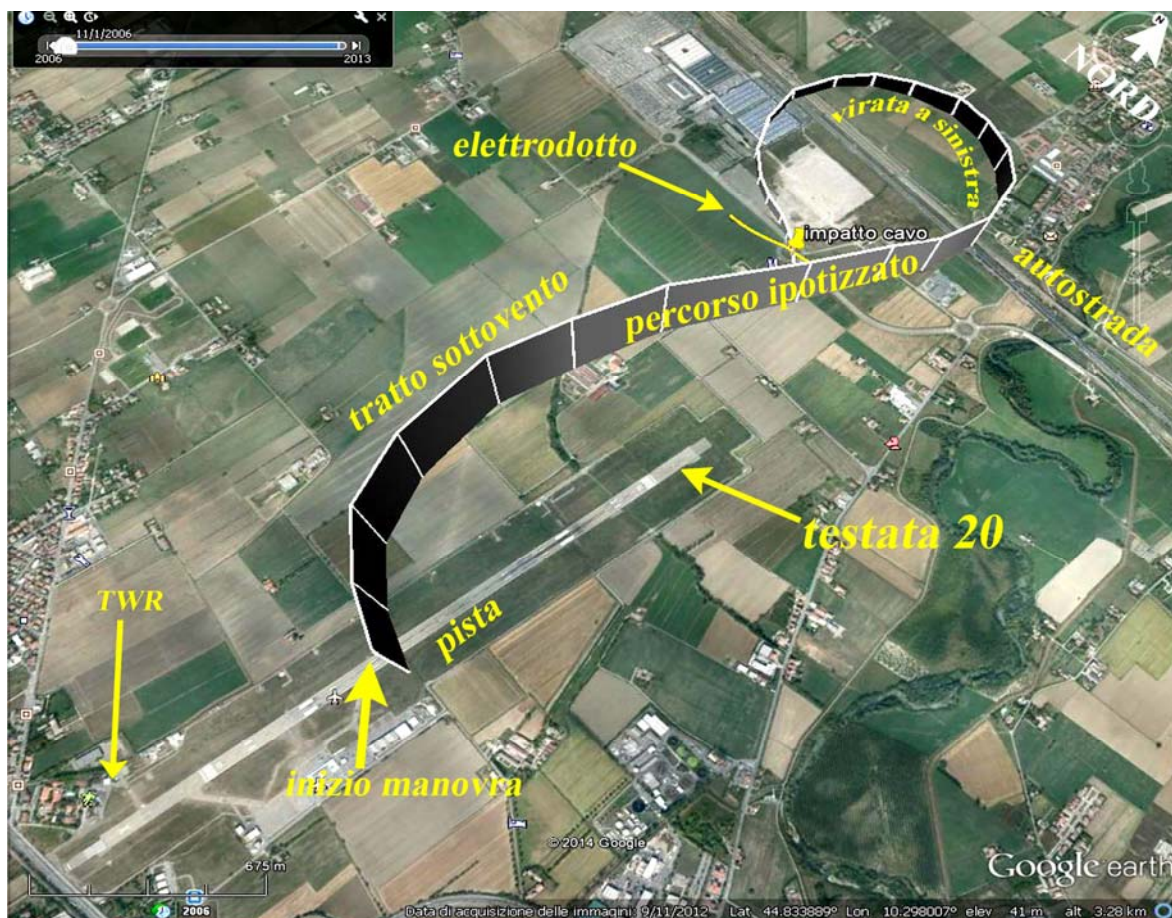
Un testimone ha riportato di aver visto l'aeromobile volare a bassa quota in direzione Nord verso l'autostrada per poi effettuare, sempre a bassa quota, una virata a sinistra, verso Ovest, per poi perderlo di vista.

Figura 7: presumibile percorso seguito prima dell'impatto con elettrodotto.

discesa parallelamente alla pista, verso Nord in direzione dell'autostrada. In tale zona e a quota molto bassa, così come riferito dal testimone, avrebbe invertito la direzione di volo con virata a sinistra (verso Ovest), effettuando un percorso circolare per circa 270°, tale da potersi reinserire nel tratto base del circuito di atterraggio.

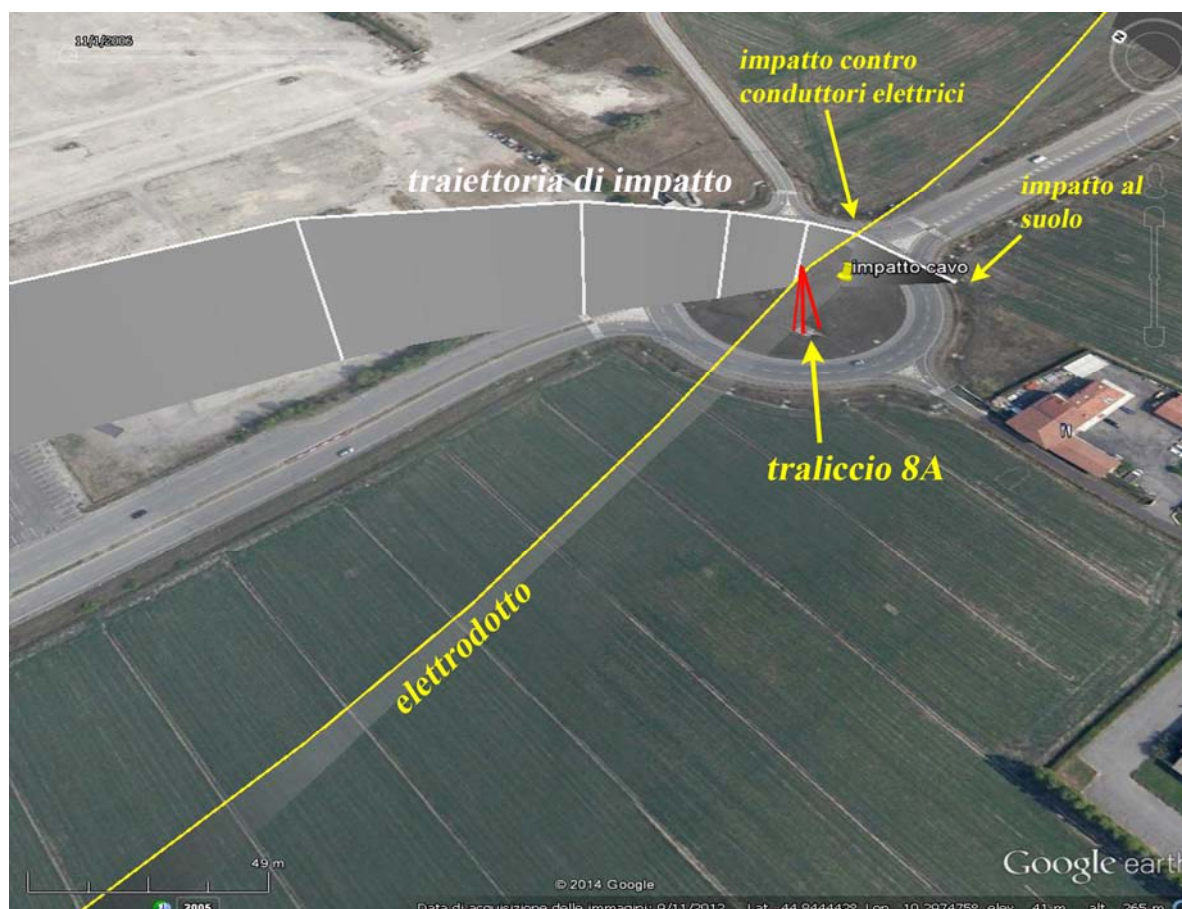
In prossimità della rotatoria stradale situata in zona fiera, così come illustrato in figura 8, il pilota avrebbe dovuto necessariamente invertire nuovamente la virata, verso destra, al fine di portarsi nel tratto finale del circuito e potersi così allineare con l'asse pista 20 e percorrere il tratto finale per l'atterraggio.

Figura 8: presumibile prospettiva della traiettoria di impatto.

In questa fase si è probabilmente verificata una condizione di incontrollabilità dell'aeromobile da parte del pilota, tale da innescare una traiettoria di volo in discesa con movimento di rollio verso destra.
