RELAZIONE D'INCHIESTA

INCIDENTE

**Theo Schroeder fire balloons G 30-24 marche D-OJZW,
Montescaglioso (MT),
8 ottobre 2015**

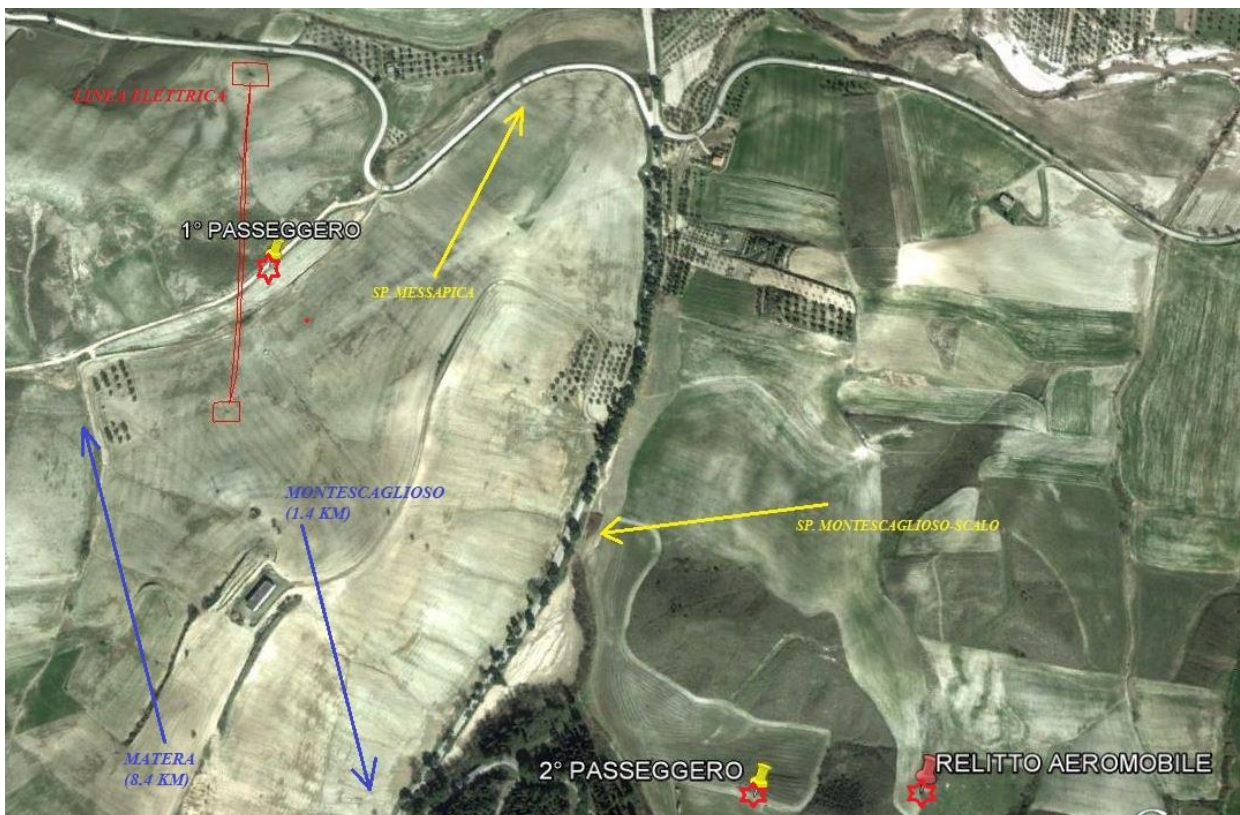
Il relitto (costituito dal cesto contenente le bombole, il bruciatore e l'involucro della mongolfiera) è stato rinvenuto in un'area agricola collinare, adiacente ad un casolare disabitato (foto 2 e 3).

Figura 1: luogo del ritrovamento del relitto (su supporto Google Earth).

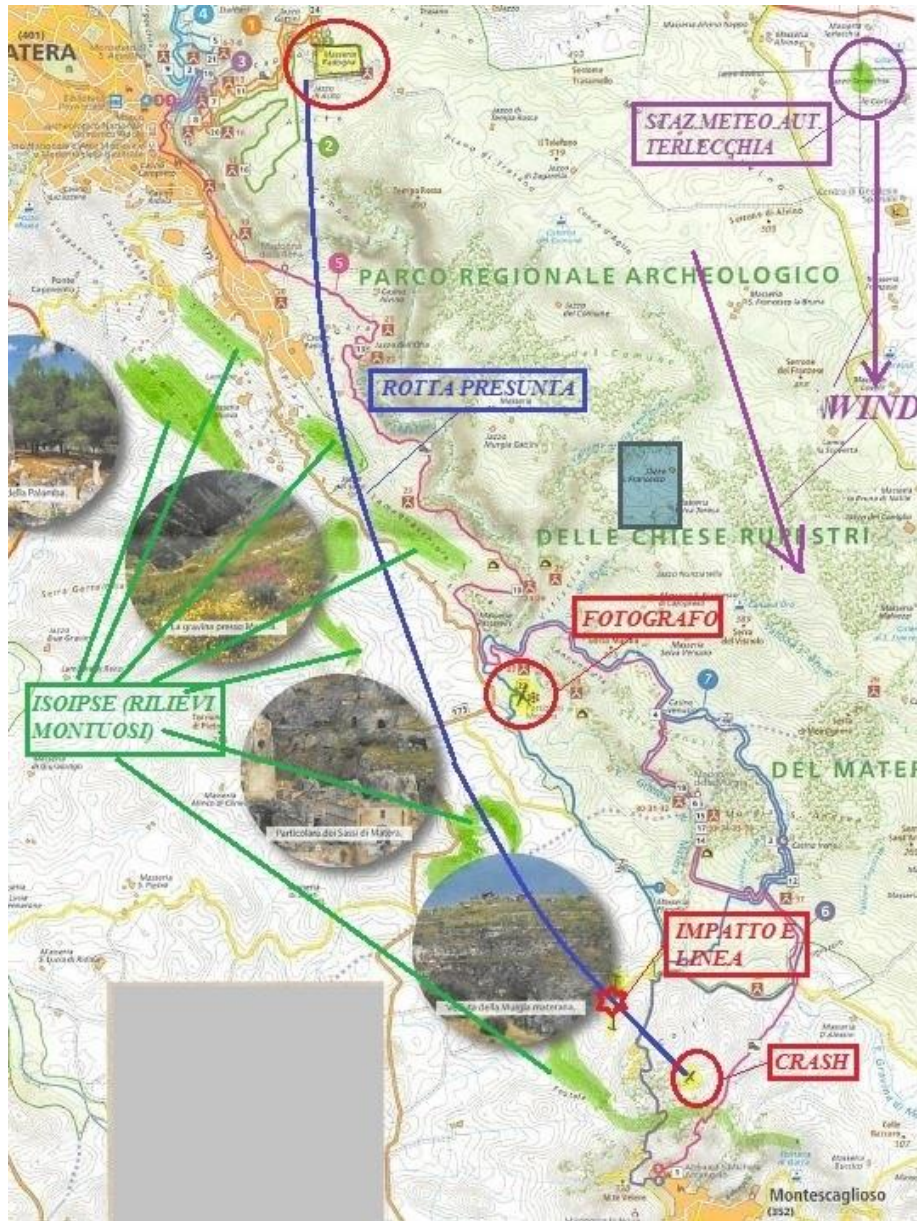
Il volo era iniziato con il decollo, avvenuto verso le ore 06.10' UTC, dalla località "La Martella" (2 km a Ovest della città di Matera) ed era proseguito ad una quota non molto elevata, secondo un percorso indotto dal vento proveniente dai quadranti Nord e Nord-Ovest e ragionevolmente modificato dall'andamento del terreno, come evidenziato dalle isoipse della cartina in figura 2.

Figura 2: rappresentazione della presunta rotta volata dalla mongolfiera marche D-OJZW e posizioni degli elementi di interesse.
