RELAZIONE D'INCHIESTA

INCIDENTE

**Piper PA-28R-200 marche di identificazione HB-OQH,
aeroporto di Firenze Peretola,
20 novembre 2004**

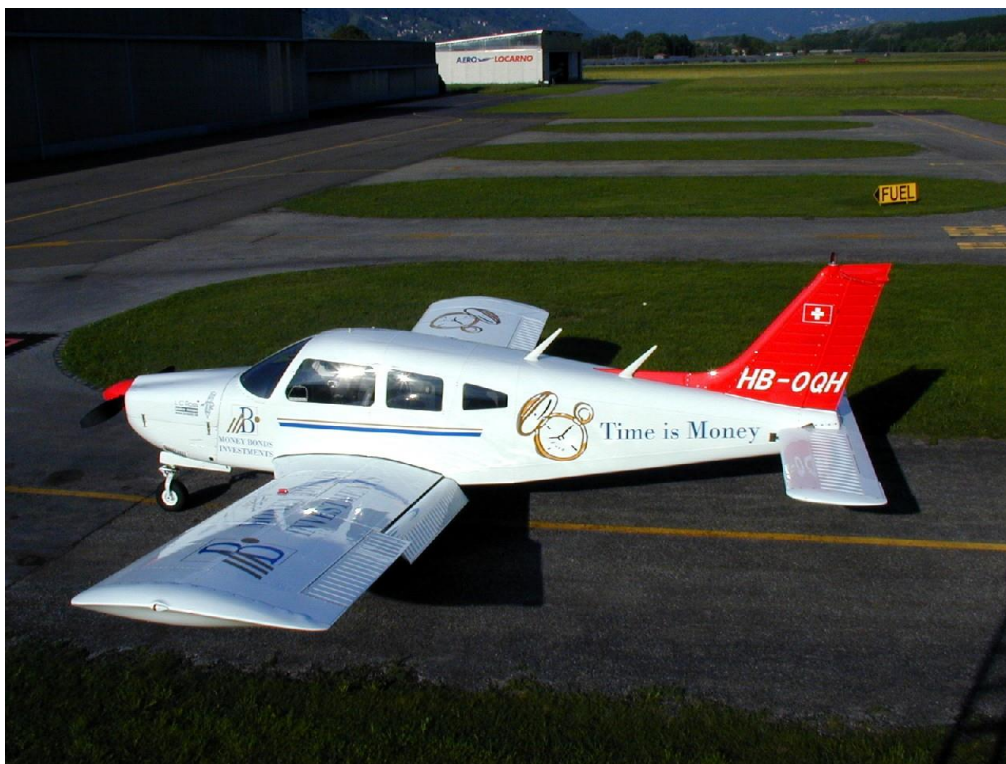
Il Piper PA-28R-200 (foto 1 in allegato "A") è un velivolo *single-pilot* quadriposto, ad ala bassa, con carrello retrattile, equipaggiato con un propulsore Lycoming IO-360-C1C da 200 hp. Le sue caratteristiche principali sono le seguenti: MTOM kg 1202; lunghezza m 7; altezza m 2; apertura alare m 9. La documentazione del velivolo HB-OQH (S/N 28R-7435230, anno di costruzione 1974) è risultata in corso di validità. In particolare, in data 15 dicembre 2003 il velivolo era stato sottoposto a controllo da parte del FOCA, a seguito del quale l'aeronavigabilità dell'aeromobile era stata rinnovata sino al successivo controllo, previsto per il 15 dicembre 2005.

Foto 1: PA-28R-200 marche HB-OQH.
