RELAZIONE D'INCHIESTA

INCIDENTE
occorso all'aeromobile
F150L marche di identificazione I-CENE,
in località Arbizzano di Negrar (VR),
31 gennaio 2018

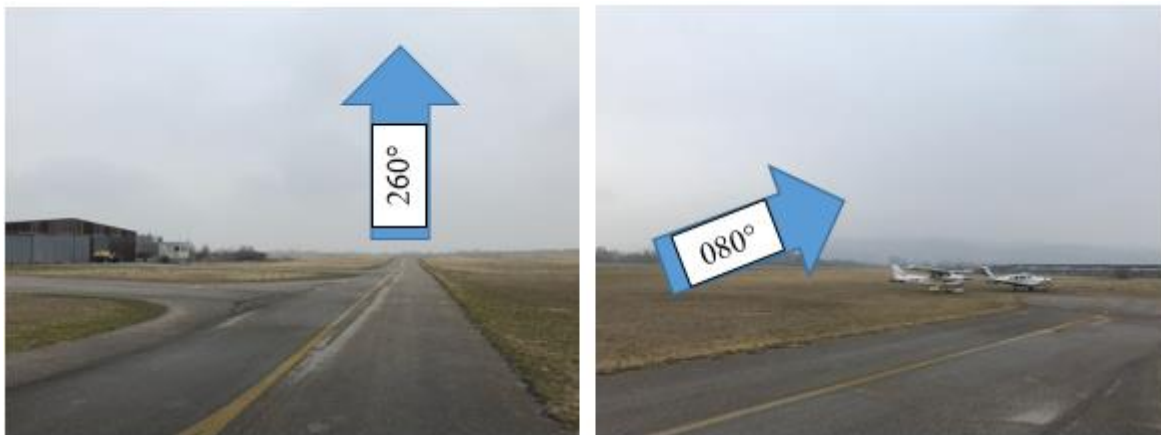
L'Aero Club di Verona ha fornito all'ANSV, nel corso dell'inchiesta di sicurezza, alcune fotografie (foto 2 e 3), scattate la mattina dell'incidente, intorno alle 10.50' locali. Dalle foto in questione parrebbe evincersi l'esistenza di condizioni non ottimali, con una riduzione della visibilità nel settore occidentale.

Foto 2 e 3: fotografie messe a disposizione dall'Aero Club di Verona.

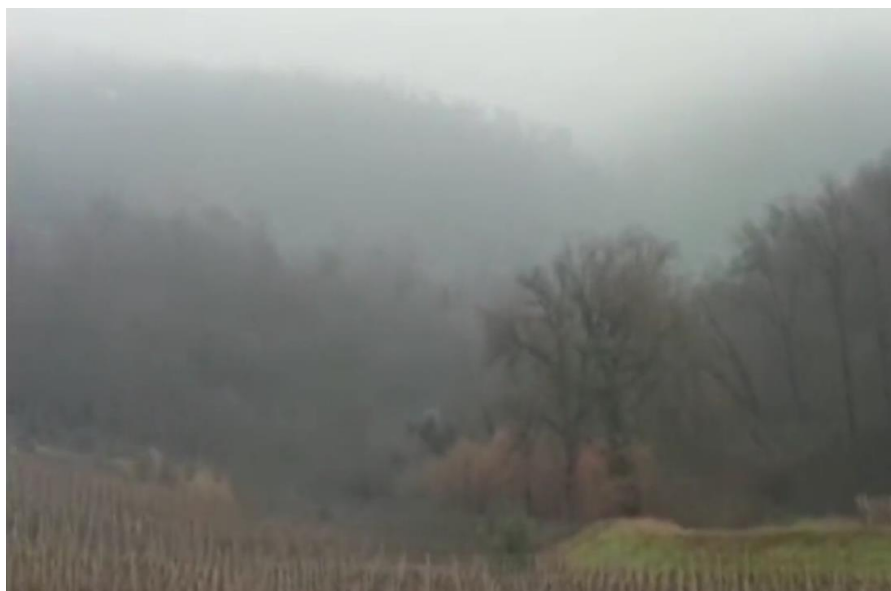
Un video registrato e pubblicato dai Vigili del fuoco durante le operazioni di spegnimento dell'incendio (e quindi a ridosso dell'orario dell'incidente) evidenzia l'esistenza di condizioni marginali di visibilità e di nubi basse nella zona. La posizione da cui sono state effettuate le riprese è nelle immediate vicinanze del cantiere dove si trovava un testimone oculare dell'incidente, la cui dichiarazione verrà riportata in seguito.

Foto 4: fotogramma tratto dal video realizzato dai Vigili del fuoco sul luogo dell'incidente.

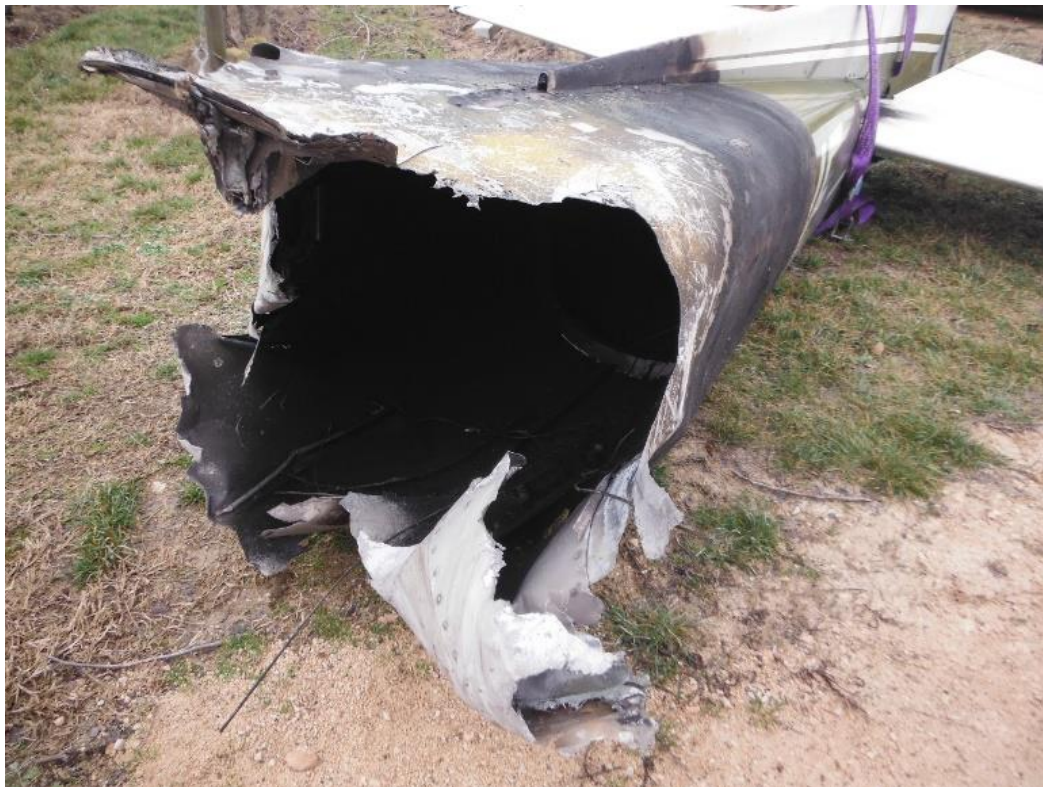
Come evidenziato precedentemente, la fusoliera ha subito deformazioni da sovraccarico e danni dovuti all'incendio *post* impatto (foto 23).

Foto 23: troncone di coda.

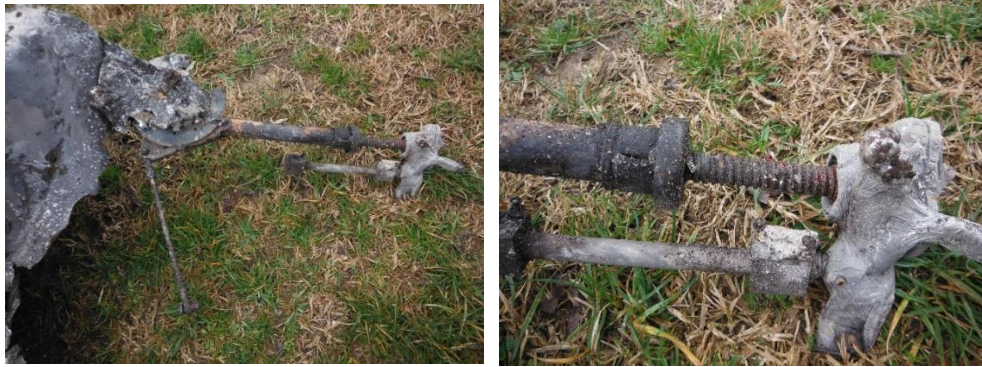
L'attuatore dei flap è stato recuperato e misurato per poter successivamente determinare la configurazione dell'aeromobile al momento dell'incidente (foto 26 e 27).

Foto 26 e 27: attuatore dei flap.

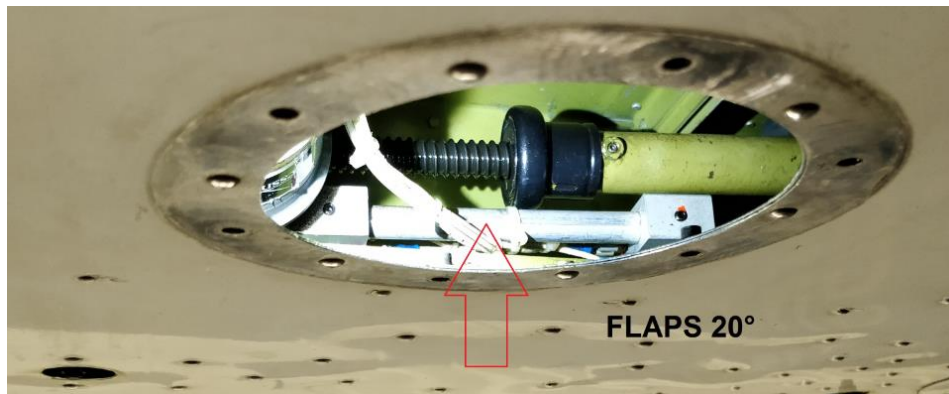
Dalla comparazione della misurazione effettuata sull'asta dell'attuatore recuperato dal relitto con quella effettuata su un aeromobile analogo in forza all'Aero Club (F150L marche I-CENB) si è potuto constatare che i flap, al momento dell'incidente, si trovavano in una posizione pari a 20° di estensione (foto 28 e 29).

Foto 28: posizione dell'attuatore dei flap sull'aeromobile I-CENB.

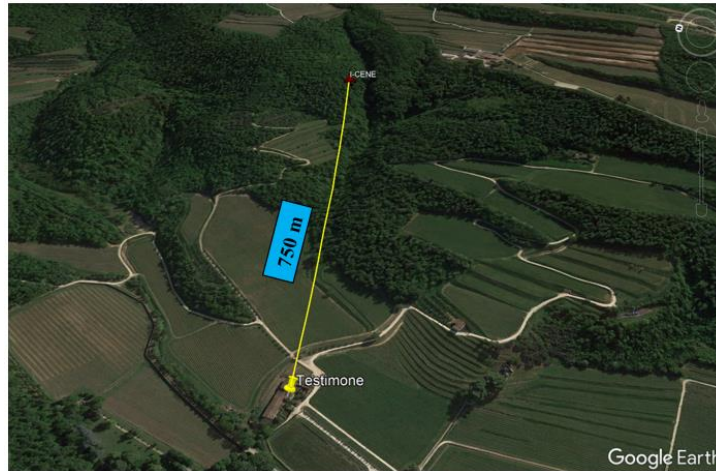
Il primo testimone, per comodità definito testimone 1, è un operaio, che si trovava sul tetto di un edificio ed ha potuto osservare l'aeromobile durante il suo tratto finale. Egli ha dichiarato che mentre si trovava su un tetto per posare delle travi, intorno alle 10.35'/10.40' [ora locale], notava un piccolo aeroplano volare a bassa quota sopra di lui. Ad un certo momento, sentiva che il velivolo faceva «un brutto rumore meccanico, come se avesse qualche problema»; nello specifico, udiva «come uno strano tintinnio ferroso». Continuava pertanto a guardare il velivolo; ad certo punto, sentiva uno scoppio provenire dall'aereo e vedeva del denso fumo di colore nero uscire dallo stesso. Capendo che il velivolo aveva dei problemi, seguiva con lo

sguardo la sua traiettoria. Vedeva poi che le ali del velivolo iniziavano ad oscillare e quest'ultimo perdeva quota. Poco dopo l'aereo scompariva dalla sua visuale e sentiva un ulteriore tonfo, verosimilmente dovuto all'impatto del velivolo col suolo. Vedeva infine una colonna di fumo alzarsi da una zona boschiva presente nell'area.

Foto 30: posizione del testimone 1 rispetto alla posizione di ritrovamento dell'aeromobile (su supporto Google Earth).

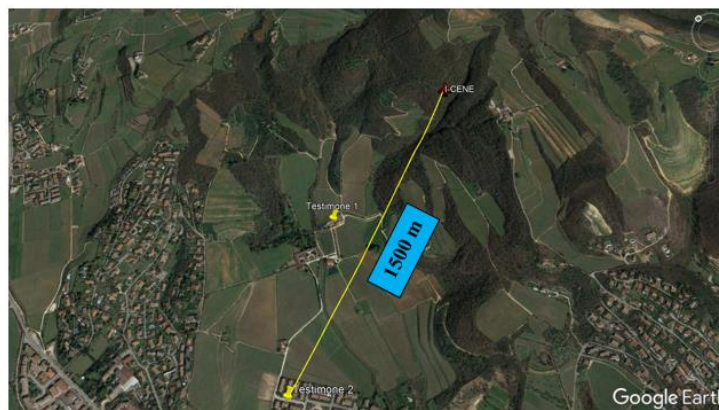
Il secondo testimone, per comodità definito testimone 2, si trovava in località Negrar (VR) quando veniva sorvolato dall'aeromobile. Egli ha dichiarato di aver sentito il rumore di un aeroplano che si avvicinava. A questo punto alzava la testa e vedeva un piccolo aereo sopra le case ivi presenti. In particolare, rimaneva colpito dal fatto che il velivolo stesse volando a circa 30/35 metri dal suolo. Non ricorda di aver sentito rumori strani provenire dal velivolo in questione, ma è sicuro che il motore fosse in moto. Ha aggiunto di aver avuto l'impressione che il motore stesse perdendo potenza, avendo l'impressione che «il motore non avesse molti “giri” come se, senza potenza, andasse pian piano a spegnersi».

Foto 31: posizione del testimone 2 rispetto alla posizione di ritrovamento dell'aeromobile (su supporto Google Earth).

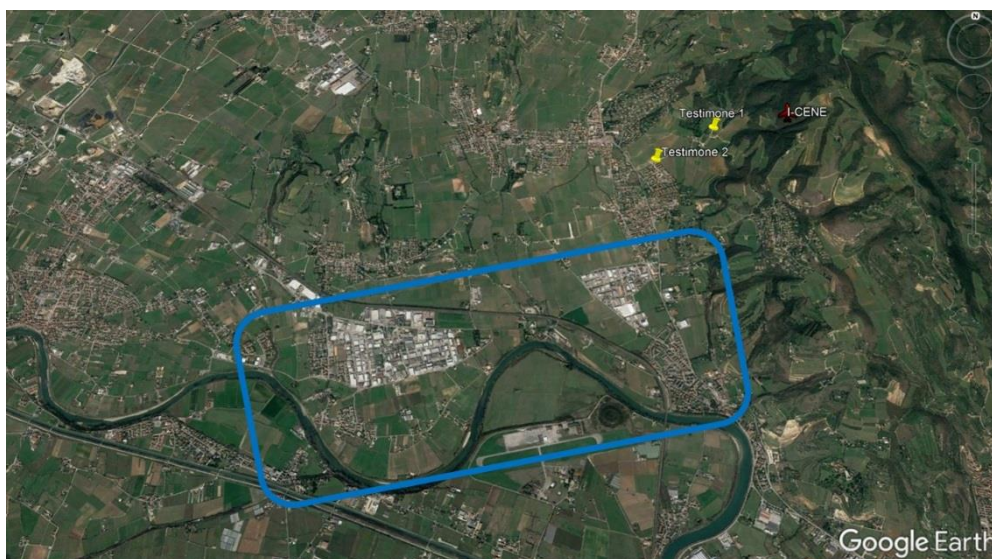
Non essendo prevista a bordo del velivolo in questione l'installazione di FDR/CVR, né essendo disponibile a bordo una videocamera dotata anche di sistema di registrazione audio, non è possibile avere riscontri oggettivi per comprendere le ragioni in base alle quali il relitto sia stato trovato a Nord-Est rispetto al circuito di traffico di Boscomantico. Né è possibile definire con incontrovertibile certezza, stante la indisponibilità di registrazioni radio e di tracciati radar, a quale punto del sottovento destro RWY 26 sia avvenuta l'ultima comunicazione effettuata dall'I-CENE o se tale comunicazione sia effettivamente avvenuta quando il velivolo, come riferito dall'operatore della "biga radio", si trovava «all'altezza del sottovento destro pista 26».

Foto 45: posizione del relitto e dei testimoni rispetto al circuito di traffico di Boscomantico (su supporto Google Earth).

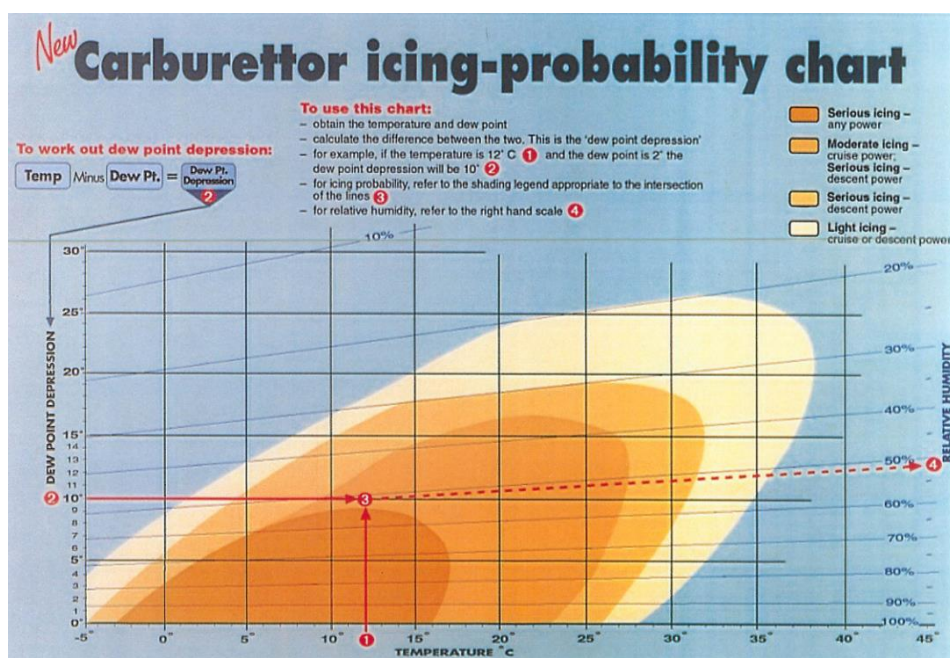
Analizzando il grafico in figura 6 si evince che, ad una temperatura presunta tra i 4 °C ed i 6 °C e con una umidità prossima al 100%, esistono condizioni di ghiaccio severo ai carburatori a qualsiasi potenza del motore, qualora non venga attuata la preventiva immissione di aria calda.

Figura 6: grafico relativo alla probabilità di formazione di ghiaccio al carburatore pubblicato dall'Australian Transport Safety Bureau (ATSB)³.
