# **RELAZIONE D'INCHIESTA**

**INCIDENTE**  
**occorso all'aeromobile**  
**Sukhoi Su-31M marche I-JECT,**  
**in località Cascina Stampa-Cusago (MI),**  
**26 agosto 2009**

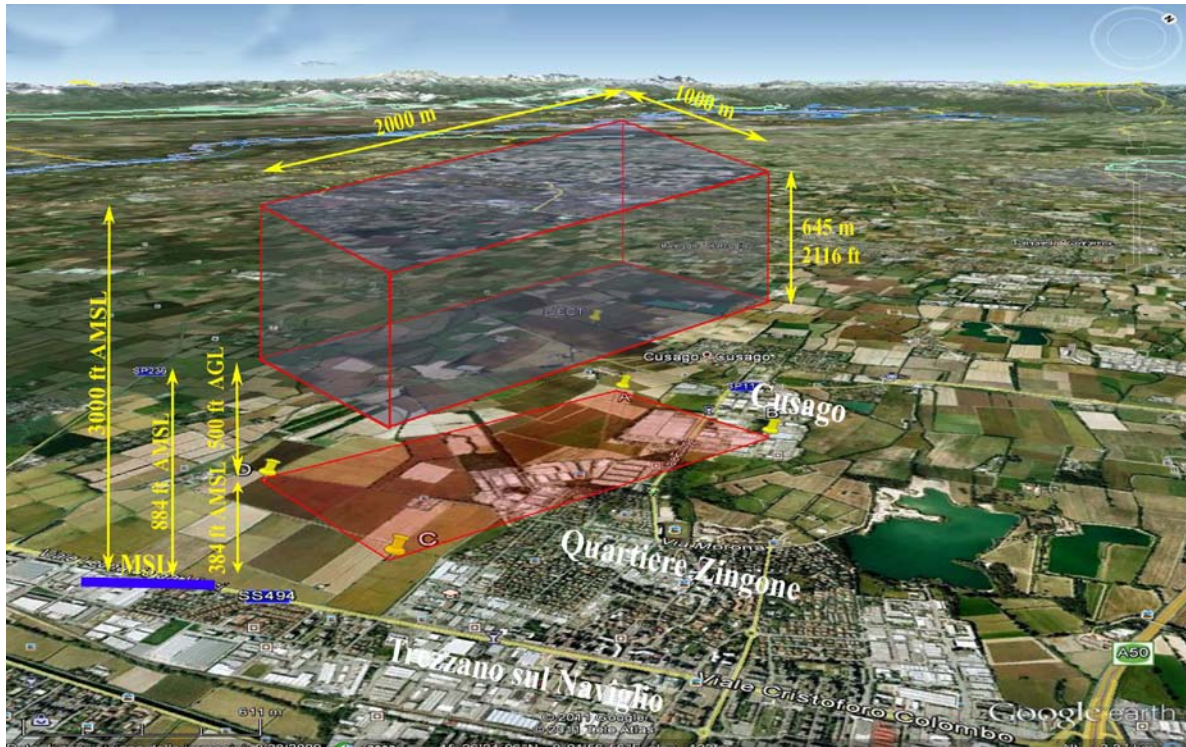
In figura 1 viene riportato il relativo stralcio di AIP da cui sono rilevabili i limiti orizzontali e verticali della zona, che, per una più agevole comprensione, vengono riportati in forma grafica nella successiva figura 2.

Dalla suddetta figura si rileva come lo spazio aereo, definito da tale zona, costituisca un parallelepipedo di 2000 m di lunghezza per 1000 m di larghezza e 645 di altezza, situato a partire da 500 piedi AGL.

Figura 2: zona acrobatica “Gaggiano”.
