# **RELAZIONE D'INCHIESTA**

**INCIDENTE**  
**occorso all'aeromobile**  
**Pilatus PC-6 marche di identificazione S5-CMB,**  
**in località Cecina (Livorno),**  
**11 giugno 2016**

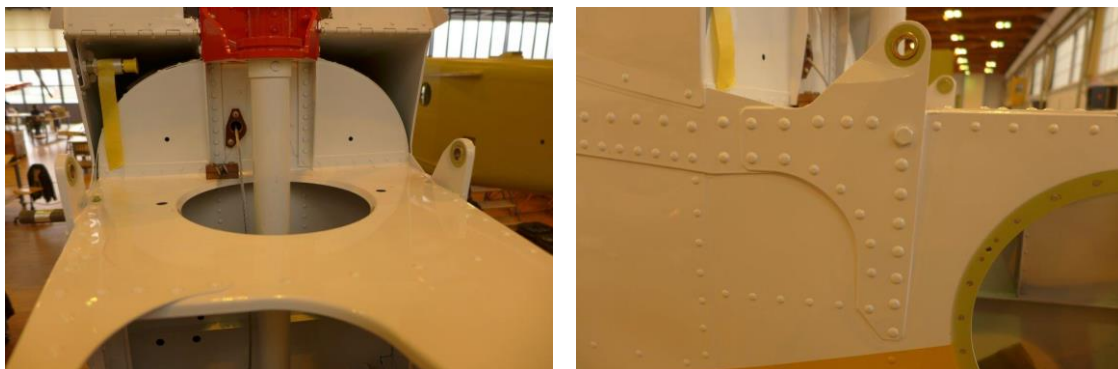
Foto 1 e 2: piastre con fori ove viene fissato lo stabilizzatore (fonte Pilatus).

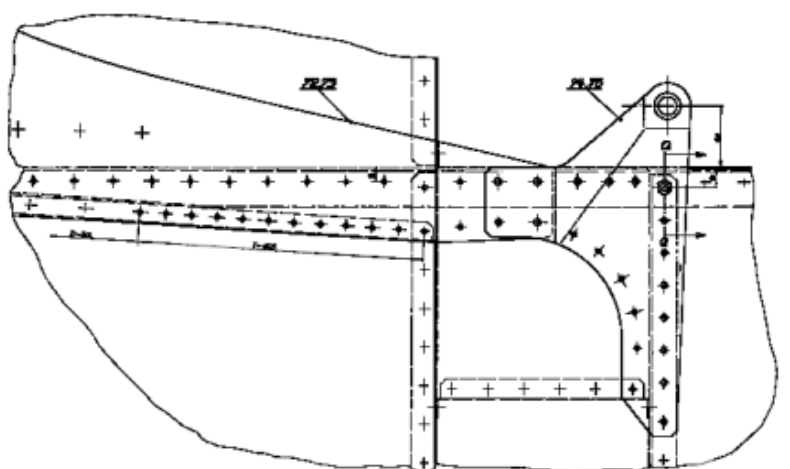
Figura 2: disegno della piastra rivettata alla struttura (fonte Pilatus).

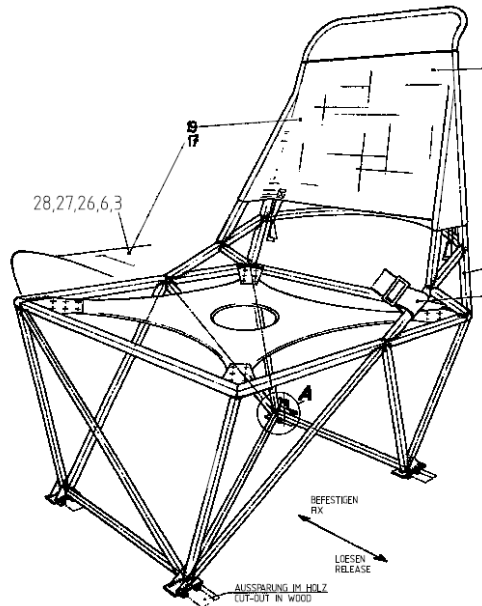
La seduta del copilota (sedile anteriore lato destro) è costituita da un seggiolino ad intelaiatura metallica rivestito di tessuto, di foggia molto essenziale (figura 3).

A differenza della seduta del pilota seduto a sinistra, il seggiolino di destra non risulta regolabile avanti/dietro e lo schienale non è sagomato in modo tale da accomodare un paracadute eventualmente indossato dal copilota.

Figura 3: *Pilatus Crew Seat Framework* (fonte Pilatus).

L'investigazione si è quindi concentrata sulla possibile interferenza tra il seggiolino del pilota lato destro e lo spinotto di apertura del contenitore del paracadute ausiliario.

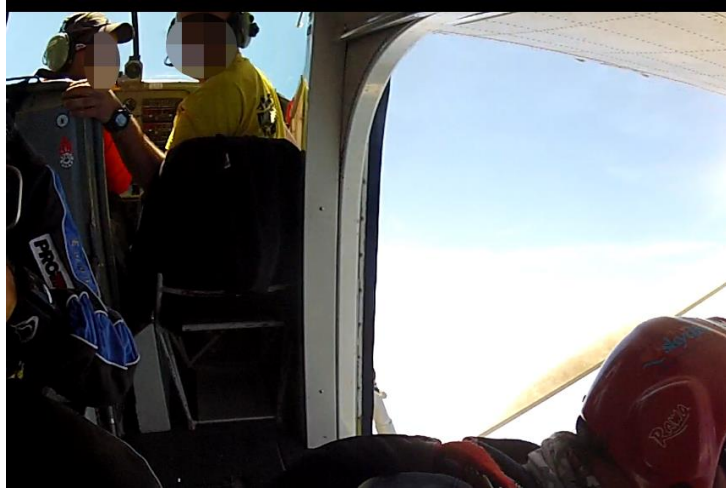
I piloti, come visibile dalla registrazione del video n. 1, hanno realizzato immediatamente la situazione di emergenza e si sono girati entrambi per vedere cosa stesse accadendo dietro di loro.

Foto 15: reazione immediata dei piloti all'emergenza.

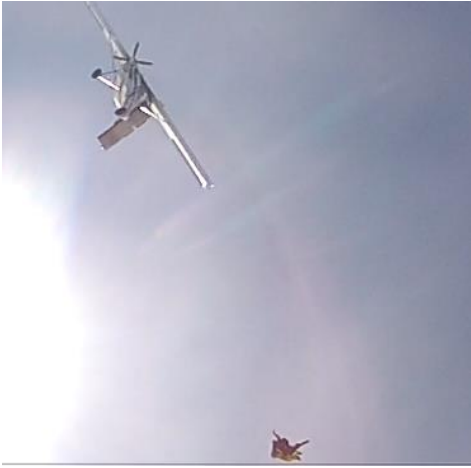
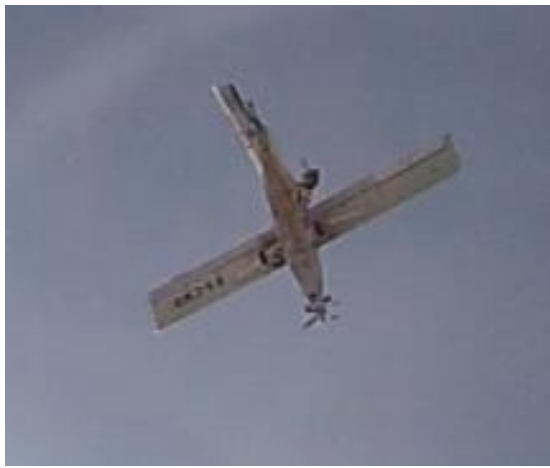
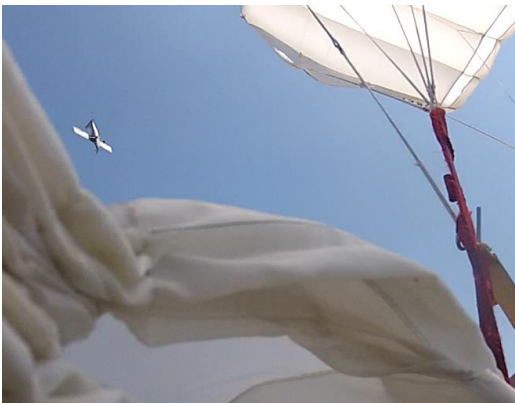
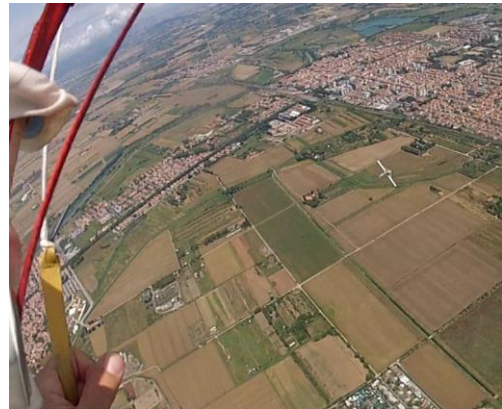
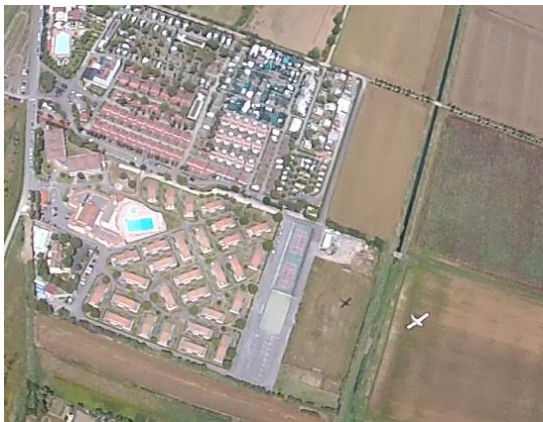
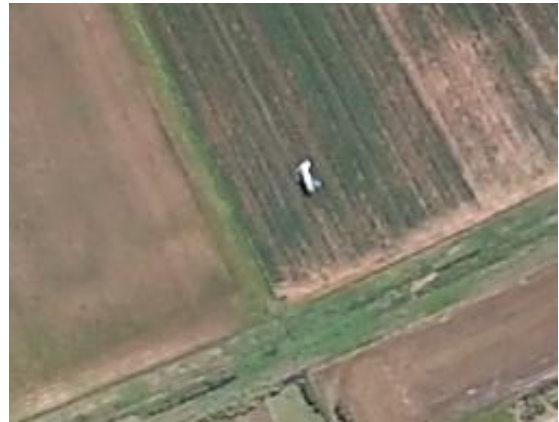
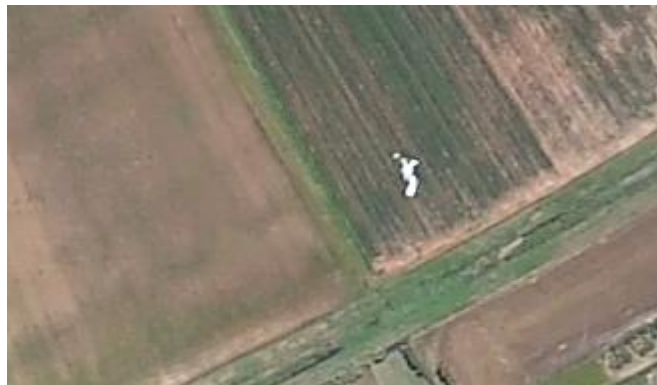
Dopo il distacco del piano di coda orizzontale, il velivolo precipitava fuori controllo per circa 2 minuti.

Foto 16, 17, 18, 19, 20, 21, 22: sequenza della caduta dell'aeromobile.

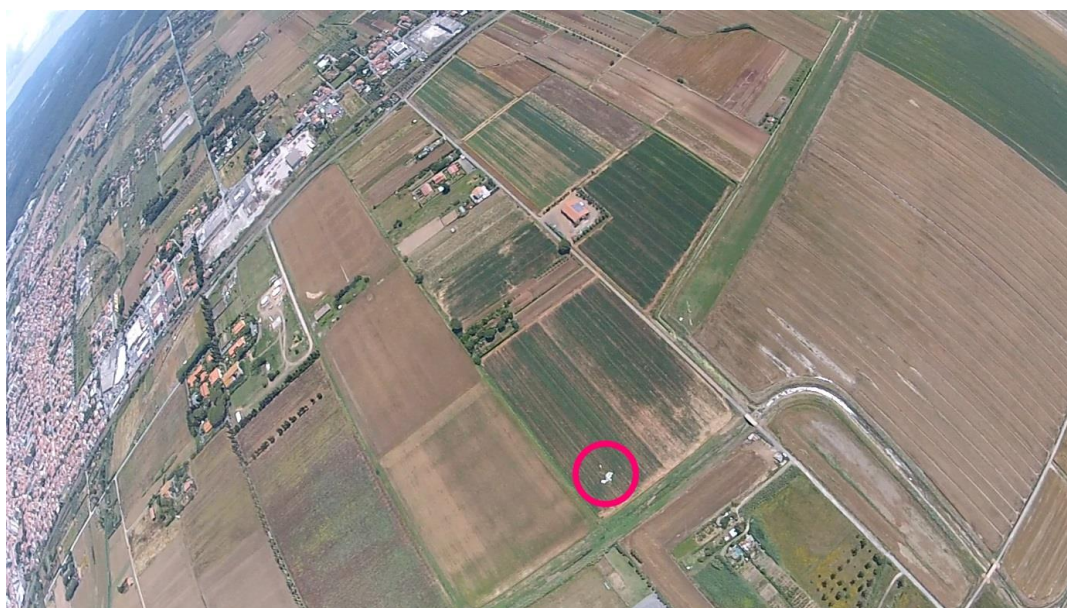
Il velivolo è precipitato in un campo coltivato, in coordinate  $43^{\circ}17'27,5''$  N  $010^{\circ}30'58,5''$  E, a circa un chilometro dalla testata RWY 15 e ad un'altitudine prossima al livello del mare. La superficie era pianeggiante e caratterizzata da terra dissodata.

Foto 23: punto di impatto e aviosuperficie.

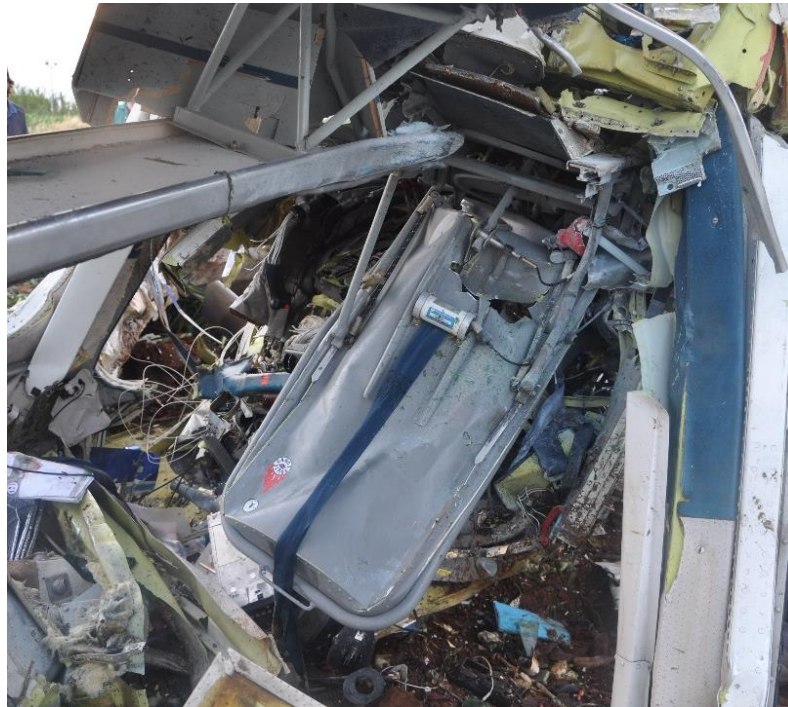
I sedili dei piloti apparivano di differente foggia: il sedile del pilota di sinistra era dotato di schienale completamente rigido e carenato, mentre il sedile del pilota di destra era a struttura tubolare rivestito in tessuto.

Foto 26: sedile anteriore lato sinistro.

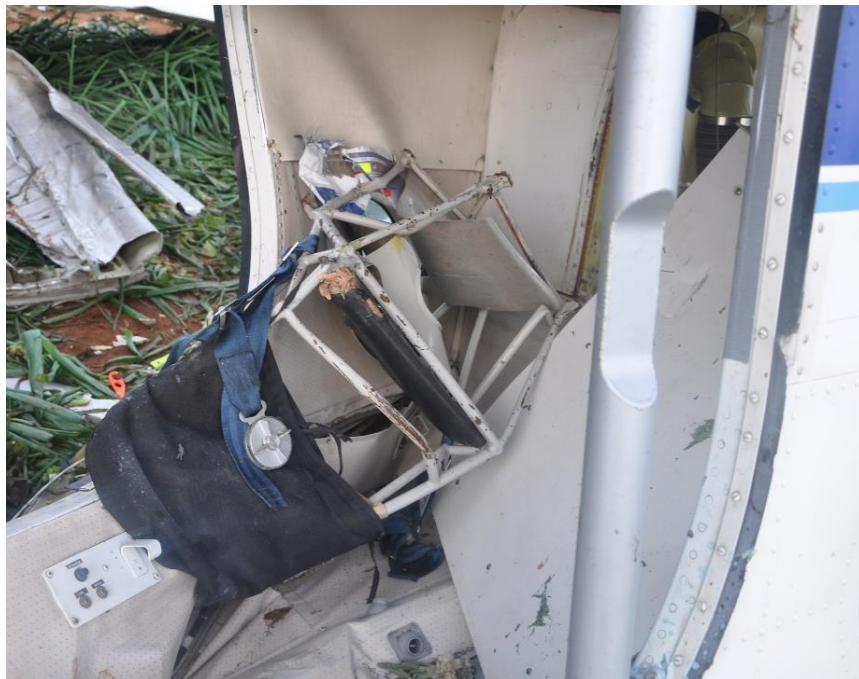
Foto 27: sedile anteriore lato destro.

Dei due piloti, soltanto quello seduto a sinistra indossava il paracadute. Non sono stati rinvenuti altri paracadute oltre a quello indossato dal pilota seduto a sinistra.

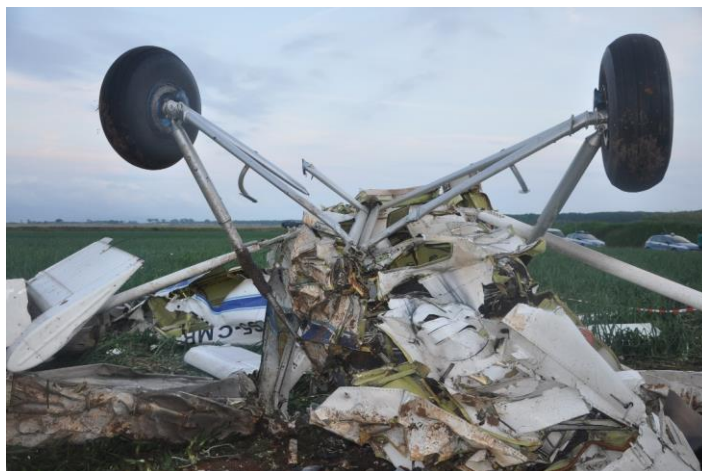
Il carrello di atterraggio (del tipo fisso, a triciclo posteriore) presentava la porzione anteriore (il carrello principale) ancora vincolata al velivolo.

Foto 35: carrello principale.

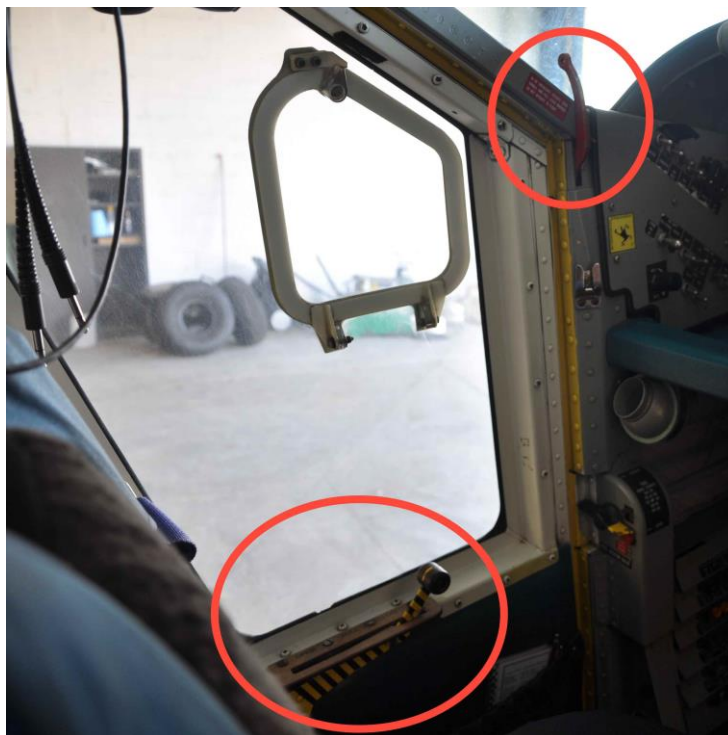
Il velivolo è dotato di uscite di emergenza per entrambi i piloti. Queste risultano immediatamente accessibili direttamente dal sedile e non richiedono di spostarsi dal posto di pilotaggio per abbandonare il velivolo. Lo sbloccaggio per l'apertura della porta di emergenza può essere effettuato con il semplice azionamento di una leva.

Foto 39: particolare del sistema di apertura e di sbloccaggio della porta su un velivolo di tipo uguale a quello coinvolto nell'incidente.

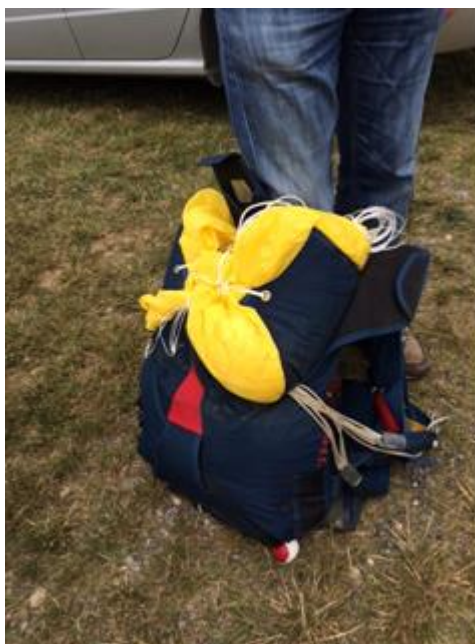
Foto 40: il materiale da lancio dopo l'incidente.

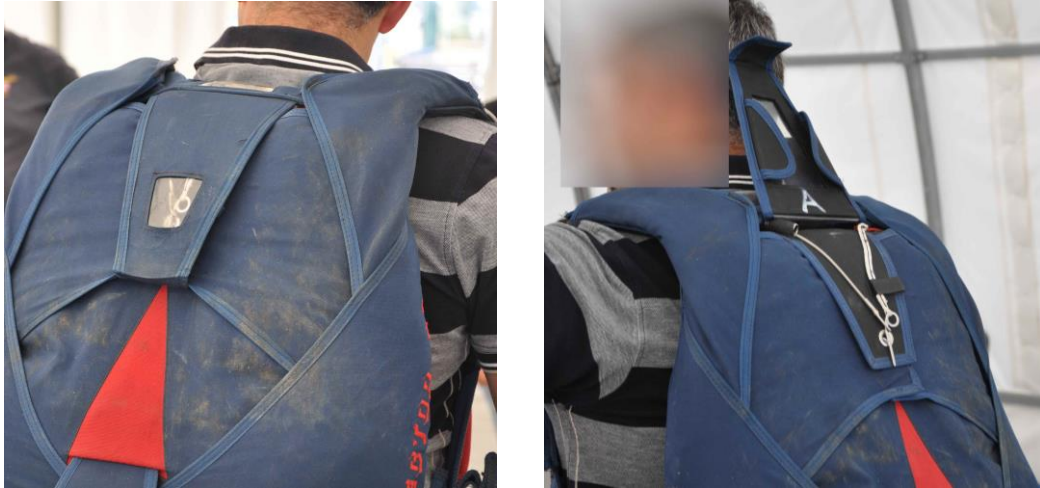
Foto 41 e 42: particolare del sistema di chiusura del contenitore del paracadute ausiliario.

Il ripiegamento del paracadute ausiliario è stato effettuato da un centro autorizzato, nel rispetto delle specifiche tecniche. L'asola di chiusura del contenitore (*loop*) è stata rinvenuta integra. La lunghezza dell'asola è della dimensione prevista dal costruttore dell'imbragatura. Tale parametro permette che il paracadute ausiliario, all'atto del ripiegamento e della chiusura del contenitore, venga stivato con la giusta pressione, ed assicura la corretta forza nella trazione dello spinotto per provocarne l'apertura. Il paracadute non ha evidenziato difettosità. Tuttavia, anche attraverso l'analisi dei video di lanci precedentemente effettuati dal medesimo paracadutista con la medesima attrezzatura, è stata notata la tendenza del *flap* inferiore di chiusura della pattina di protezione del sistema di apertura (spinotto e *skyhook*) del paracadute ausiliario a fuoriuscire dalla posizione prevista, determinando il mancato fissaggio della pattina posta a protezione del sistema, che rimane pertanto libera di sollevarsi.

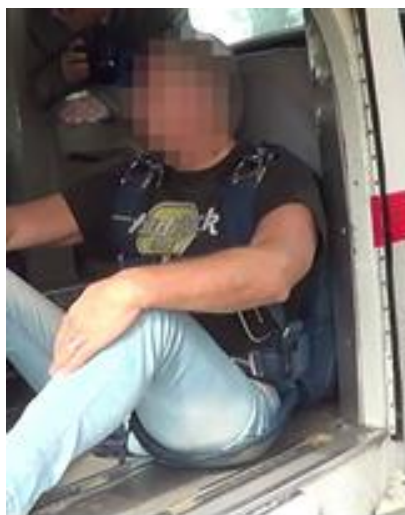
Già dalle prime prove effettuate presso l'aeroporto di Cremona il 14 settembre, alle quali l'ANSV era presente, è stato possibile notare l'interferenza tra il paracadute ed il seggiolino. Il seggiolino, però, presentava una copertura di rivestimento della intelaiatura metallica di foggia differente rispetto a quella del seggiolino che era installato sul velivolo di marche S5-CMB nel volo dell'incidente, che, per certi aspetti, proteggeva la traversina e rendeva meno severa l'interferenza, interferenza comunque presente ed evidente. Sono state fatte pertanto ulteriori prove presso l'aeroporto di Arezzo il 4 novembre, su un altro velivolo del medesimo tipo, ma con un seggiolino di foggia identica a quella presente sul velivolo marche S5-CMB nel volo dell'incidente. Tali prove, inoltre, sono state effettuate con il medesimo paracadutista coinvolto nell'incidente, eliminando, così, la variabile delle misure antropometriche.

Foto 43: simulazione effettuata con paracadutista e paracadute coinvolti nell'incidente e velivolo in configurazione simile a quello dell'incidente.

Il paracadutista, sedendo sul pavimento, si è appoggiato con la schiena sul retro del seggiolino del pilota seduto a destra. La conformazione fisica del paracadutista e le dimensioni del seggiolino hanno fatto in modo che, nella posizione seduta, lo spinotto di chiusura del contenitore del paracadute ausiliario interferisse con la traversina tubolare metallica del seggiolino stesso. Lo spinotto, impuntandosi su tale traversina, si è sfilato completamente dall'asola che tiene chiusi i lembi del contenitore, provocando la fuoriuscita del pilotino estraattore a molla. La foggia del seggiolino (che presenta potenziali punti di aggancio per lo spinotto di chiusura del paracadute, privi di protezione, come, per esempio, quella fornita da un rivestimento liscio) non risulta idonea ad accogliere, a guisa di schienale, un paracadutista seduto sul pavimento del velivolo che vi si appoggi con la
