RELAZIONE D'INCHIESTA

INCIDENTE
occorso all'aeromobile
ATR 72-212A (ATR 72-500)
marche di identificazione YR-ATS,
aeroporto di Roma Fiumicino,
2 febbraio 2013

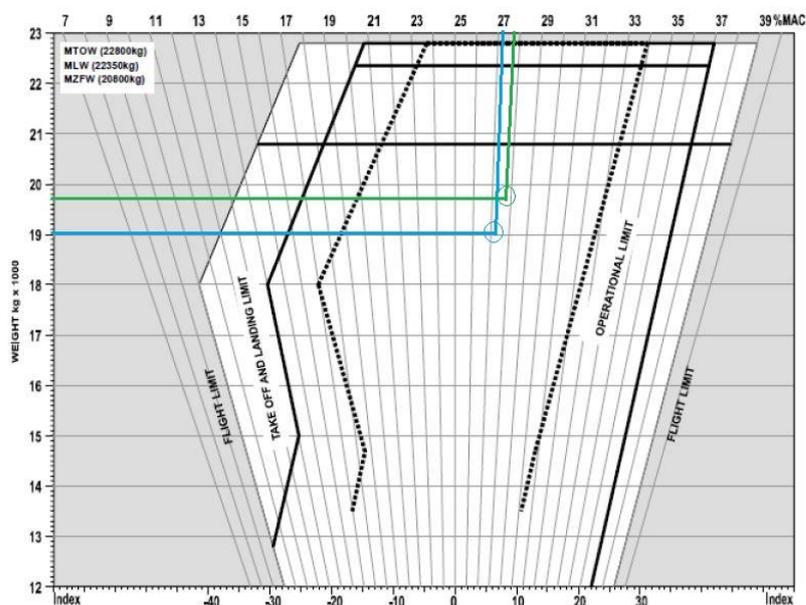
Sulla base di quanto riportato sul *load sheet* (documento di carico), l'aeromobile, al momento del decollo dall'aeroporto di Pisa, aveva una massa di 19.745 kg, con il centro di gravità (CG) posizionato al 27,6% della corda media aerodinamica alare (MAC), mentre, per l'atterraggio a Roma Fiumicino, assumendo un consumo di combustibile pari a 700 kg, era stimata una massa di 19.045 kg, con CG posizionato al 27,2% della MAC.

Dal diagramma di carico e centraggio del *Weight and Balance Manual*, riportato in figura 2, si rileva che le posizioni del baricentro dell'aeromobile sia al decollo che in atterraggio rientravano ampiamente nei limiti ammessi.

Figura 2: diagramma di carico e centraggio (linea verde *take-off*, linea azzurra *landing*).

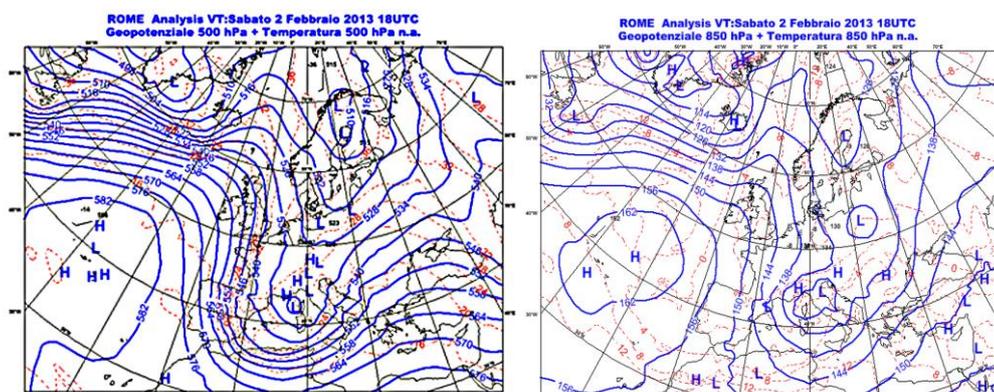
L'analisi in quota a 500 hPa e 850 hPa delle 18.00' UTC (figura 4) mostra un'area depressionaria insistente sulla penisola italiana con centro depressionario localizzato sulle regioni centrali ed associata a forti correnti occidentali.

Figura 4: analisi in quota delle ore 18.00 UTC.

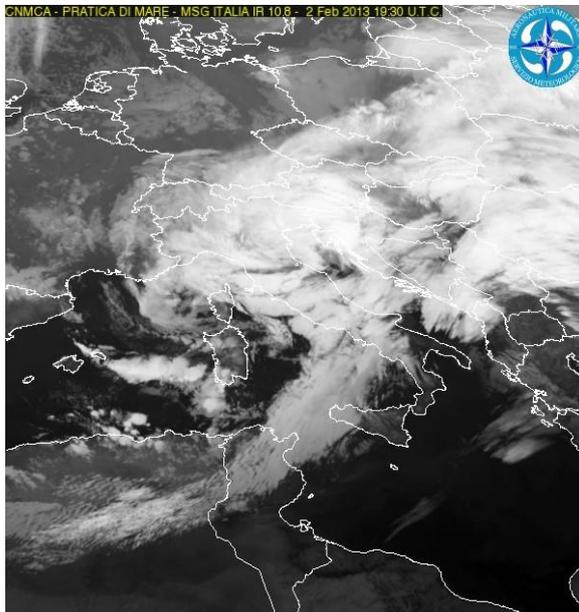
Così come visibile dall'immagine satellitare di figura 5, la depressione era anche associata ad un sistema nuvoloso moderatamente instabile, che si muoveva verso levante con top delle nubi a circa 26.000 piedi a temperatura di -43 °C, così come riportato nella nefoanalisi di figura 6.

Figura 5: sistema nuvoloso da satellite.

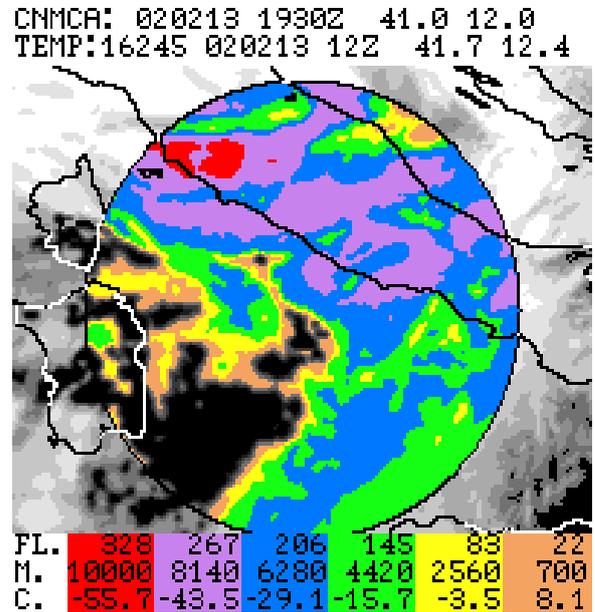
Figura 6: nefoanalisi.

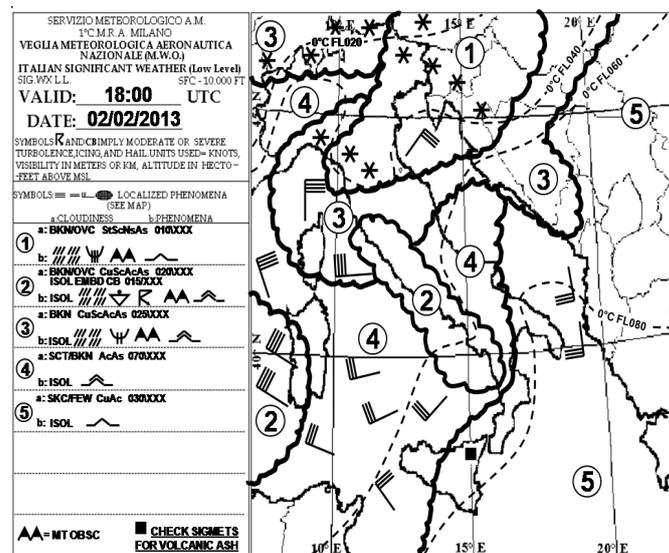
La carta *Italian significant weather* (da ground a 10.000 piedi), valida per le 18.00' UTC del 2.2.2013, mostra la presenza, sulle coste tirreniche del centro Italia (zona 2), di una copertura nuvolosa da BKN a OVC di cumuli, stratocumuli, altocumuli e altostrati (nubi medio-basse) con base a 2.000 piedi e presenza di isolati cumulonembi affogati con base a 1.500 piedi, con previsione di temporali, rovesci di pioggia, cime in nube e severa turbolenza, così come rilevabile nella figura 7.

Figura 7: carta significativa dei bassi strati.

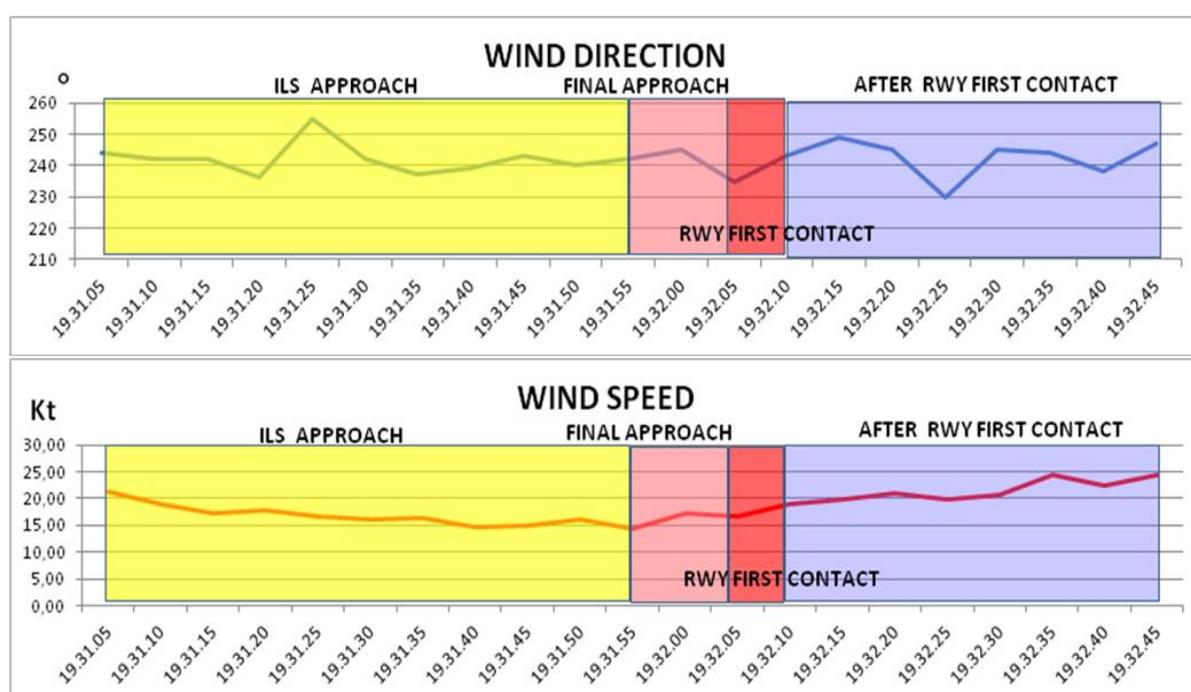
Nella successiva figura 9 gli stessi valori vengono presentati anche in forma grafica, al fine di una più immediata visualizzazione dei transienti di velocità e direzione verificatisi nel corso di ogni singola fase.

Figura 9: rappresentazione grafica delle variazioni del vento in testata pista 16L.

Per tutte le fasi dell'incidente si rilevano variazioni massime della direzione del vento intorno ai 20 gradi, con una variazione da 245 gradi a 235 gradi nei cinque secondi che precedono il primo contatto con la pista ed una variazione da 235 gradi a 243 gradi nel corso dei cinque secondi successivi.

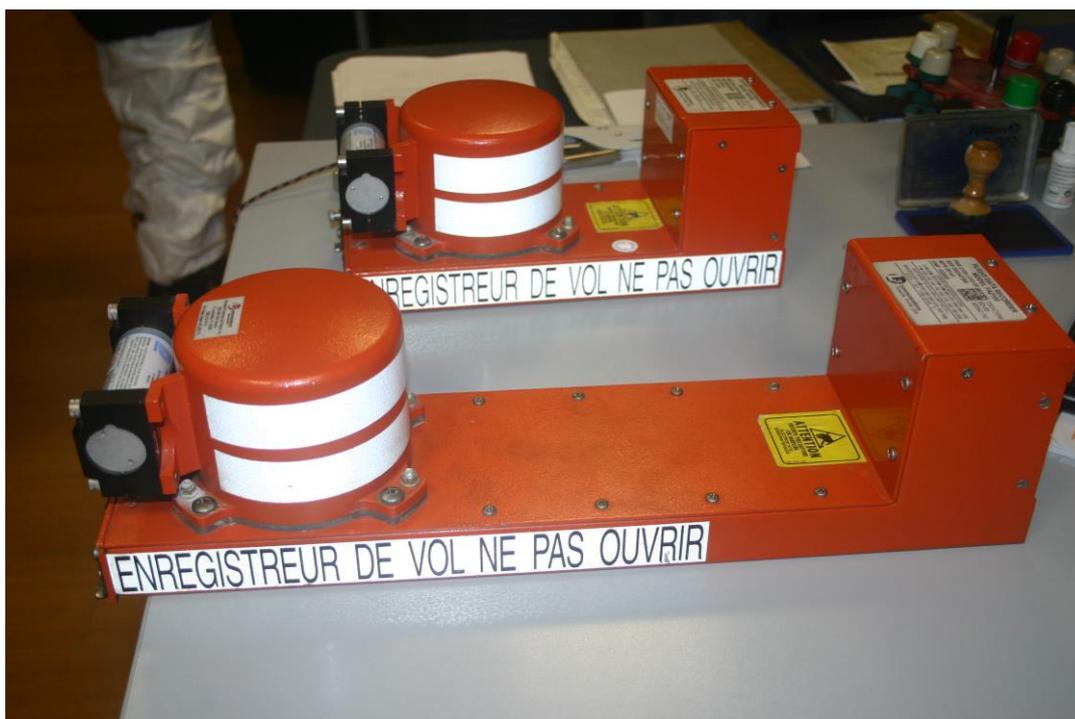
- apparato FDR, marca L3, modello FA 2100, P/N 2100-4043-00, S/N 000347000;
- apparato CVR, marca L3, modello FA 2100, P/N 2100-1020-02, S/N 000306298.

Foto 4: registratori di volo dell'aeromobile marche YR-ATS.

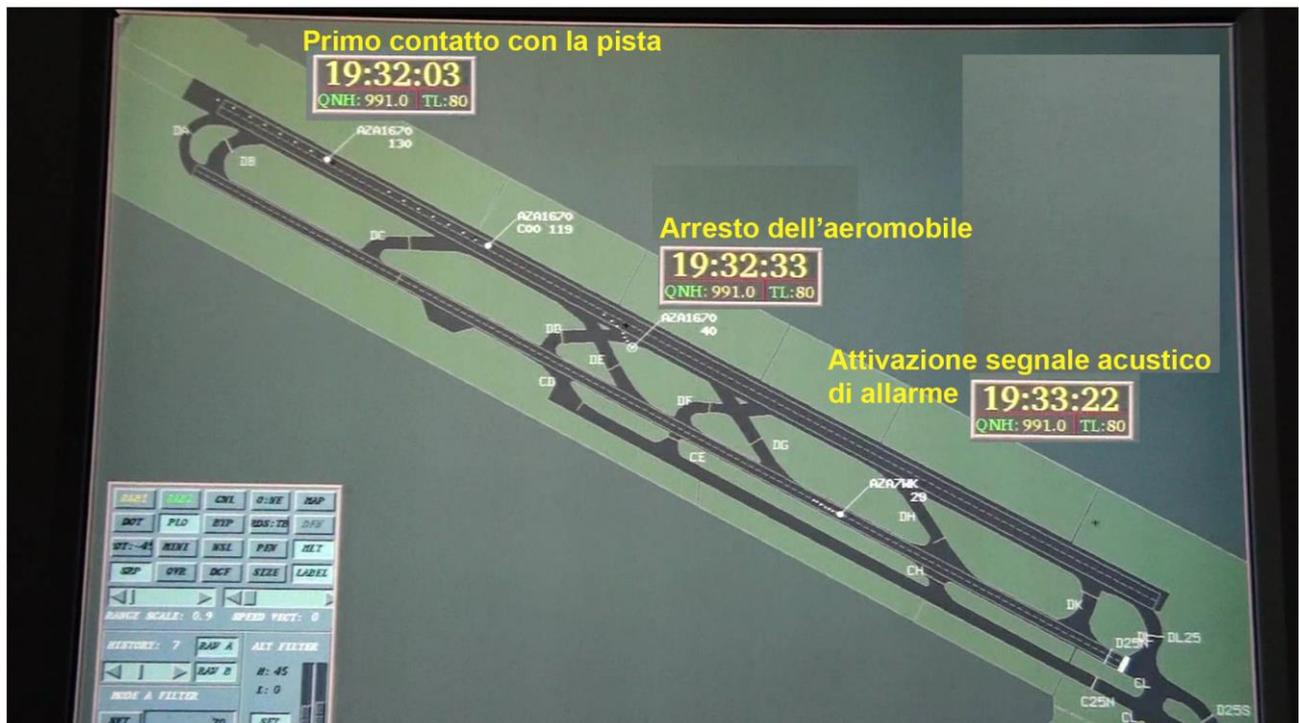
Dall'esame del tracciato del radar di terra e delle comunicazioni terra-bordo-terra si rileva che alle ore 19.32'33" il volo AZ1670, dopo l'atterraggio, effettuava una deviazione verso destra, arrestandosi in prossimità del raccordo "DE".

Figura 15: immagine dello schermo radar di terra con sovrapposizione di alcuni orari significativi.

Alle ore 19.32'50" la TWR, non ottenendo alcuna risposta dall'aeromobile YR-ATS e visualizzando, sullo schermo del radar di terra (figura 15), che lo stesso, nella posizione in cui si era arrestato, poteva costituire una criticità per gli altri aeromobili in atterraggio, istruiva questi ultimi alla effettuazione di una procedura di mancato avvicinamento.

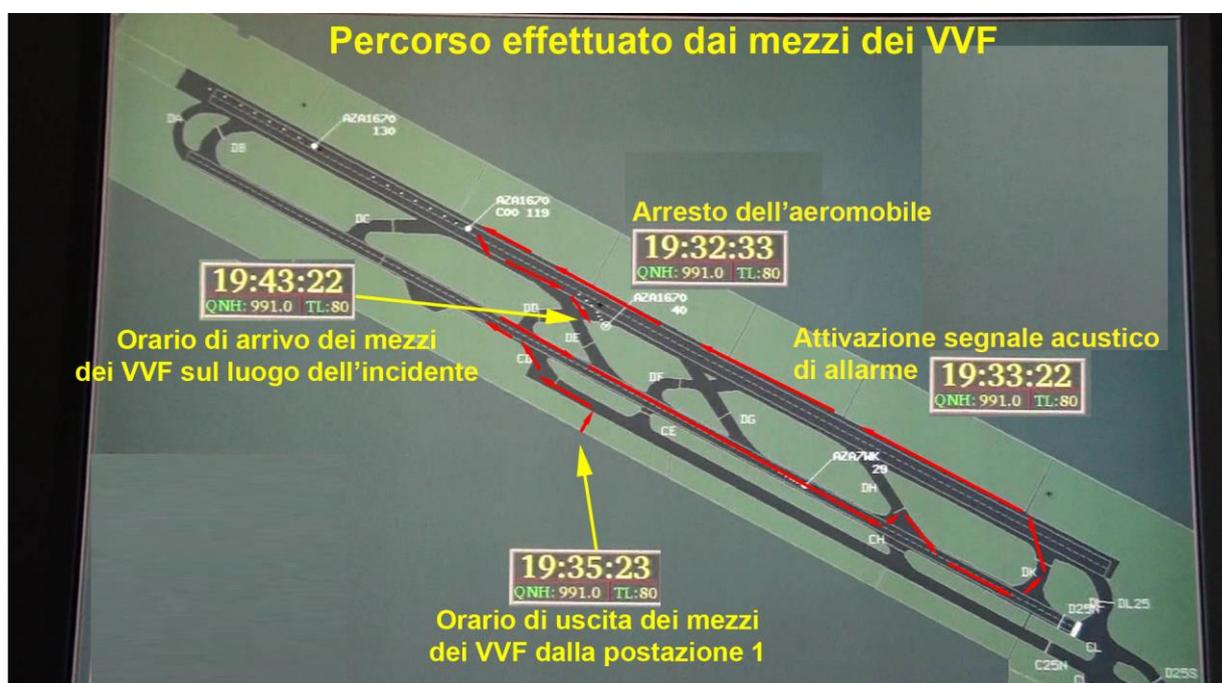
Alle ore 19.35'22" sullo schermo del radar di terra si rilevava la presenza di una prima traccia dei tre mezzi antincendio in uscita sul raccordo "C" dalla postazione 1, situata a lato di tale raccordo, quasi di fronte al punto di arresto dell'aeromobile incidentato (figura 16). Dopo l'uscita dalla loro postazione, i tre automezzi dei VVF imboccavano il raccordo "CD"

e si immettevano sul raccordo “D” in prossimità dell’imboccatura del raccordo “DD”, dirigendo verso Nord.

Figura 16: in rosso il percorso seguito dai Vigili del fuoco.

Alle ore 19.35'59", allorquando gli automezzi antincendio erano già all'altezza della imboccatura del raccordo “DD”, la squadra VVF Rosso 24 chiedeva alla TWR informazioni circa l'esatta posizione dell'aeromobile. La TWR rispondeva «Poco dopo il Delta Echo». I VVF confermavano la ricezione del messaggio, ripetendo «Ricevuto, Delta Echo».
