RELAZIONE D'INCHIESTA

INCIDENTE
occorso all'aeromobile
Pilatus PC-6/B2-H4 marche di identificazione D-FATA,
nelle vicinanze dell'aeroporto di Ravenna,
2 aprile 2011

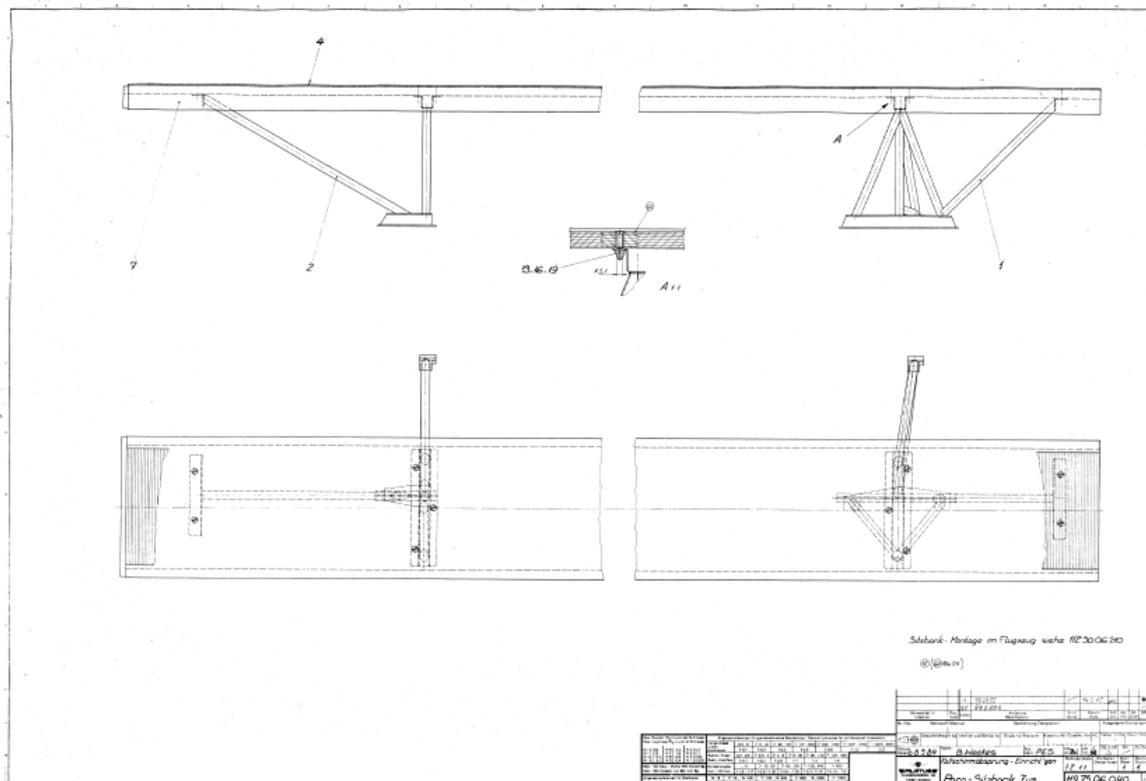
- volantino lato copilota rimosso;
- una panca longitudinale di seduta installata sul lato sinistro dietro al pilota, progettata e costruita dalla società Pilatus appositamente per il trasporto di paracadutisti, denominata "Pilatus Para-Bench" (figura 1);
- una panchetta installata sul lato destro (lato copilota), dotata di n. 2 cinture di sicurezza;
- un seggiolino installato in coda, in prossimità del portellone, dotato di n. 1 cintura di sicurezza;
- un poggia piede esterno (predellino);
- una maniglia installata esternamente sulla fusoliera, sopra il portellone;
- n. 7 cinture di sicurezza fissate sulle guide del pavimento della cabina, come previsto dal Pilatus-PC-6 AFM *supplement "Skydiving and supply dropping"* (figura 2).

Figura 1: scheda tecnica della panca "Pilatus Para-Bench".
