RAPPORTO D'INCHIESTA

**INCONVENIENTE GRAVE
occorso agli aeromobili
B737-8AS marche EI-DCP e EI-DPC,
tratto finale ILS RWY 28 aeroporto di Bergamo Orio al Serio,
26 marzo 2010**

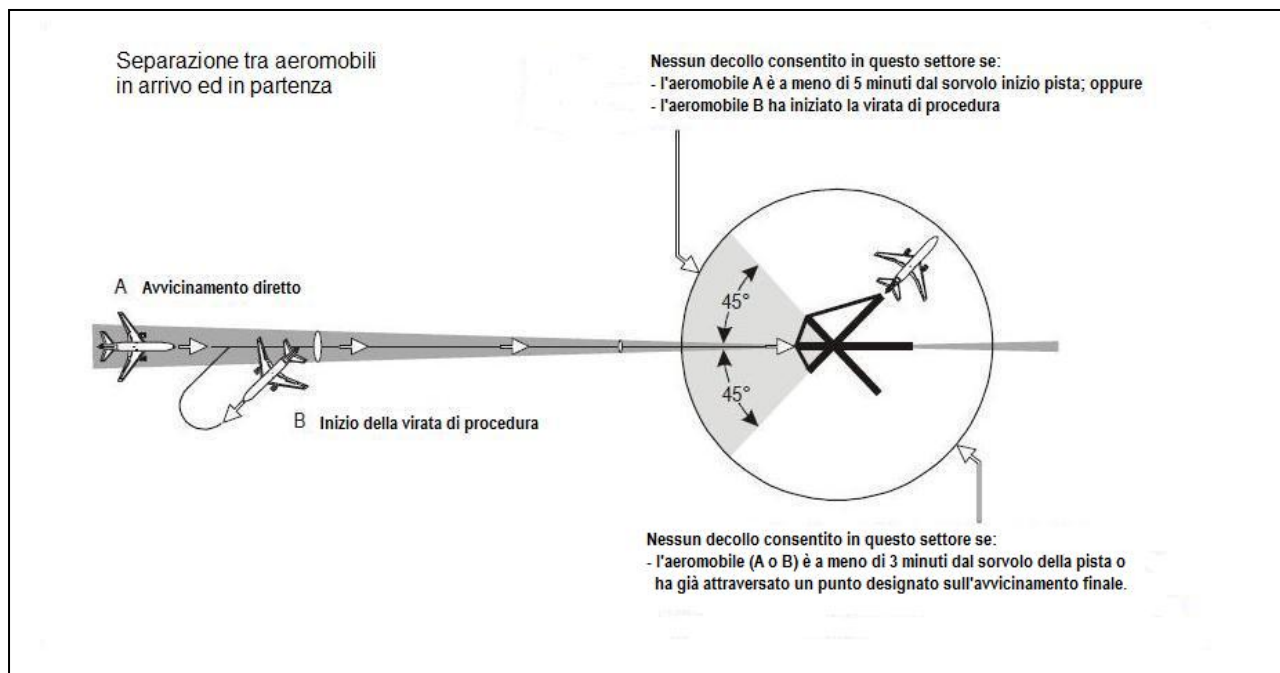
Nella relazione tra un aeromobile in arrivo ed un aeromobile in partenza su un aeroporto il criterio di base che regola la separazione da mantenere tra i due aeromobili è precisato in modo puntuale nel *Manuale operativo di gestione del traffico aereo-MO-ATM*, ed. 4.0 (figura 2 in Allegato "A"). In particolare, tale criterio si basa sul presupposto che l'aeromobile in arrivo sia libero da vincoli che ne condizionino l'esecuzione della procedura di avvicinamento autorizzata fino all'atterraggio e che l'aeromobile in partenza sia messo nelle condizioni di decollare in funzione della posizione separata dell'aeromobile in arrivo. In presenza di una consistente domanda di traffico il criterio in questione non sempre è di agevole attuazione, nei casi in cui l'aeromobile in decollo vada ad impegnare - come successo a Bergamo - lo stesso spazio aereo dell'aeromobile in avvicinamento.

Figura 2: separazione tra aeromobili in arrivo ed in partenza (da MO-ATM).
