RAPPORTO D'INCHIESTA

**INCONVENIENTE GRAVE
OCCORSO ALL'AEROMOBILE
SAAB 2000, marche HB-IYB
aeroporto di Olbia "Costa Smeralda" (SS)
29 giugno 2003**

**AGENZIA NAZIONALE
PER LA SICUREZZA DEL VOLO**

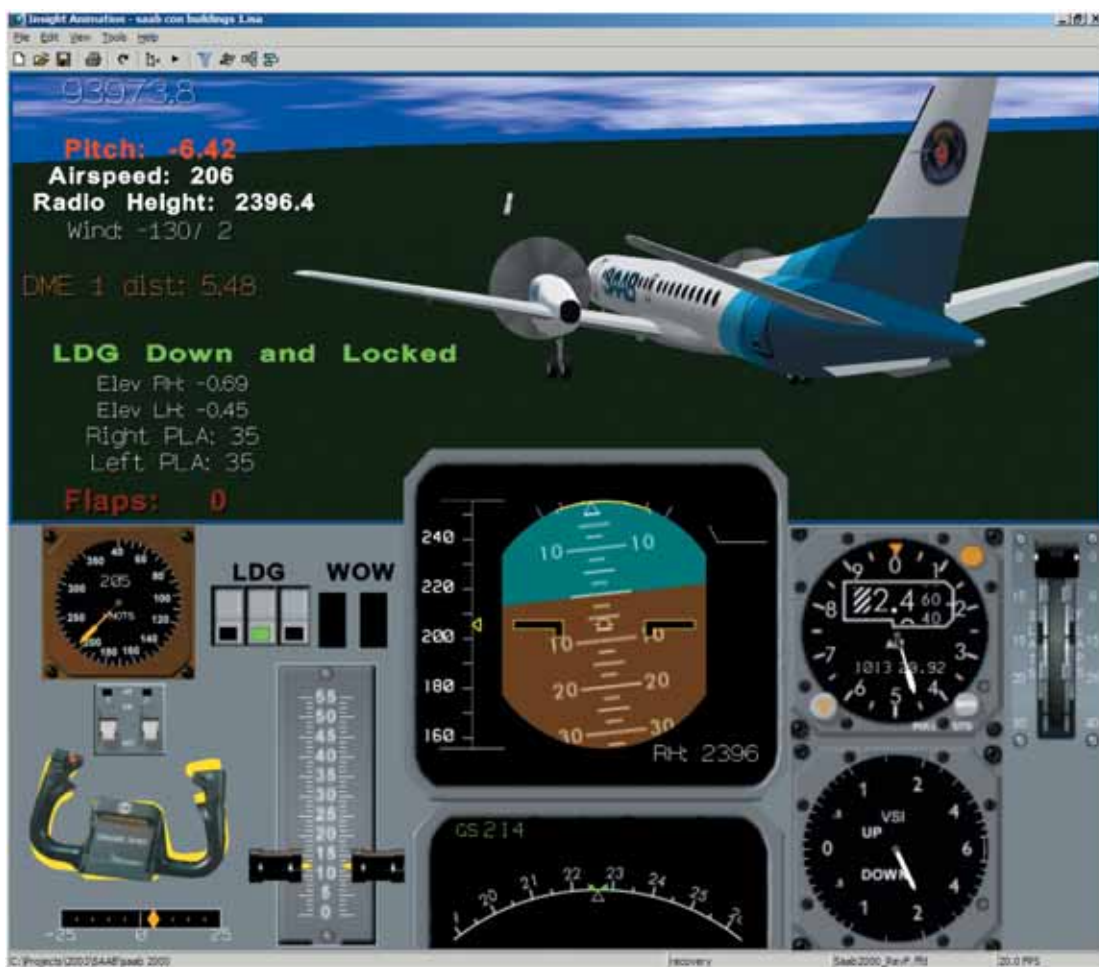
Alle 09.01.46, il CMD faceva notare al F/O l'eccessiva quota del velivolo, ma il F/O si limitava a rispondere affermativamente, lasciando intendere di essere consapevole della condizione di volo. Veniva esteso il carrello, per incrementare la resistenza aerodinamica (fermo immagine n. 1) e incrementare il rateo di discesa.

Fermo immagine n. 1: configurazione del SAAB 2000 dopo l'estrazione del carrello (dati FDR).

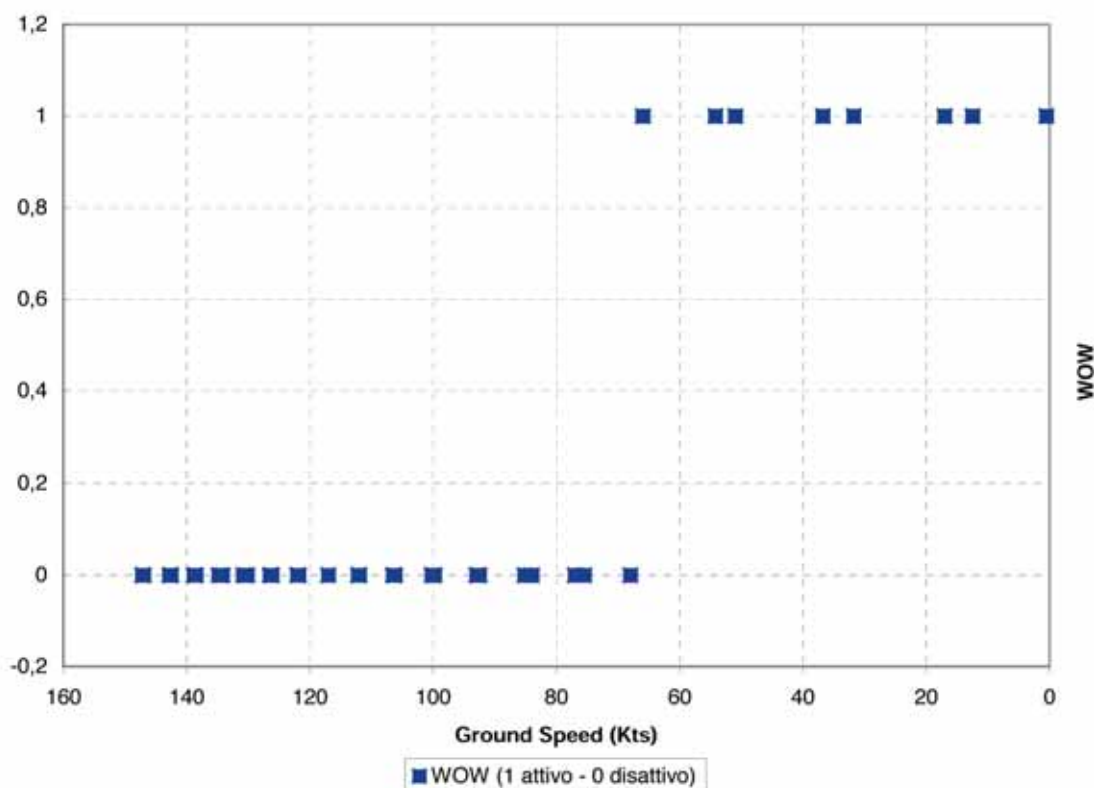
In base ai dati di progetto, l'indicazione "B" (*Beta*) di colore verde sul PED (Primary Engine Display) è accesa quando l'angolo della pala d'elica è minore di $7,5^\circ$ (cfr. par. 1.6.6.). Dal momento che non si è avuto segnale di aumento della velocità di rotazione delle ruote del carrello, l'elica non ha attivato il modo *Beta* fino a quando non è stato disponibile il segnale WOW. Ciò è avvenuto ad una velocità pari a 66 nodi (colonne I, J Allegato B, grafico n. 4), che è un valore basso, ma non irragionevole, se si considera l'effettivo peso del velivolo all'atterraggio, con i flap a 35° , quindi in grado di generare ancora una considerevole portanza (fermo immagine n. 5).

Grafico n. 4: dati FDR – segnale WOW.

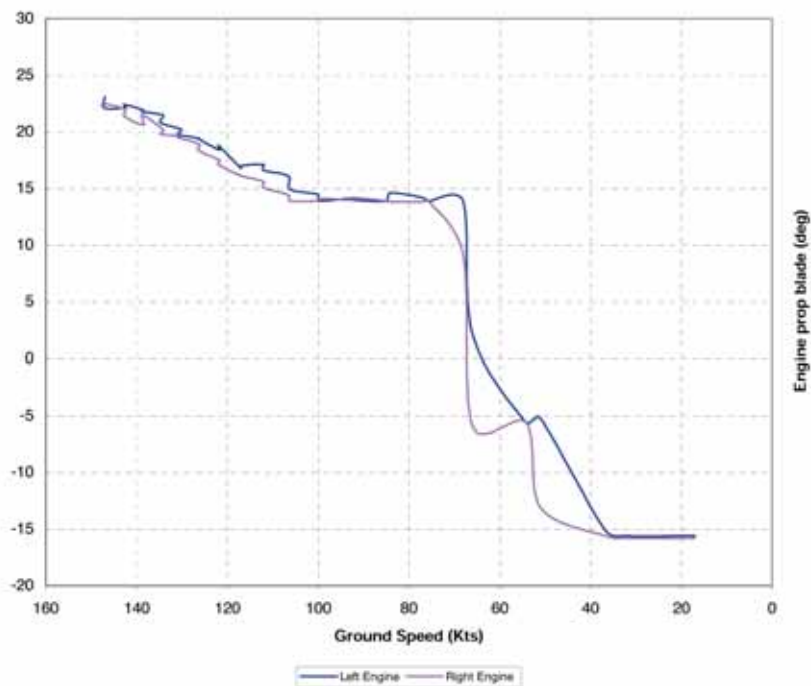
Solo a questo punto è iniziato l'effetto d'inversione della spinta, come indicano i valori negativi assunti dall'inclinazione delle pale delle eliche (colonne arancione Allegato B, grafico n. 5).

Grafico n. 5: dati FDR – angolo pale propulsori.

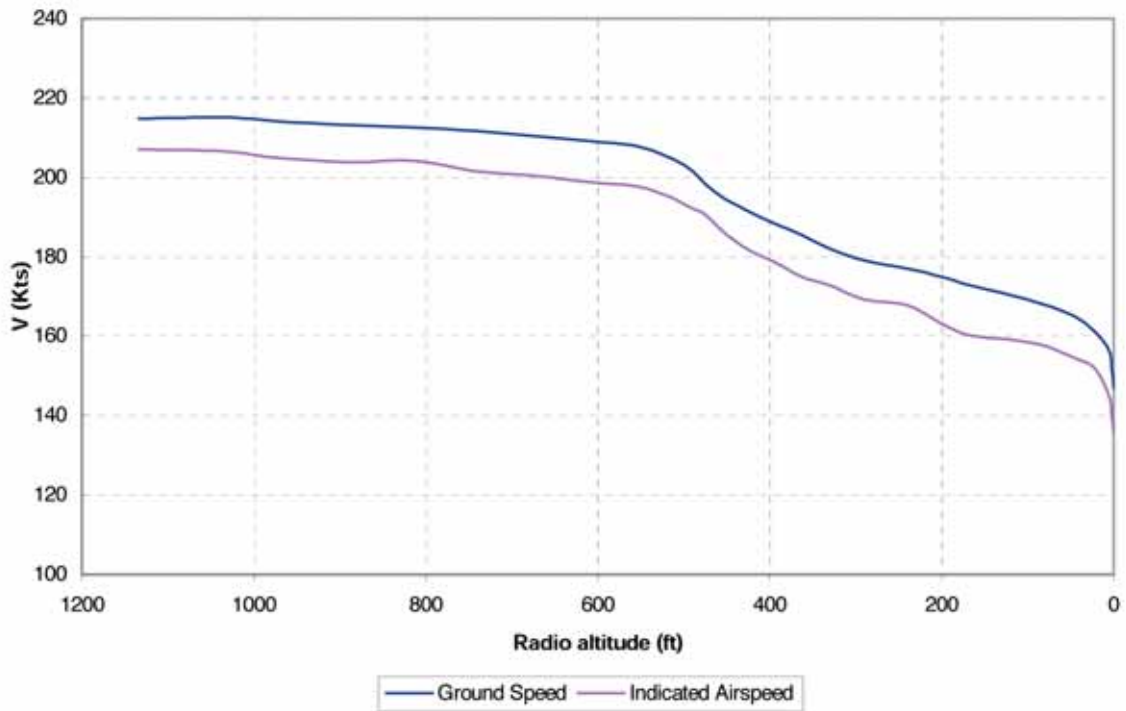
Grafico n. 3: dati FDR – *ground speed* e IAS.

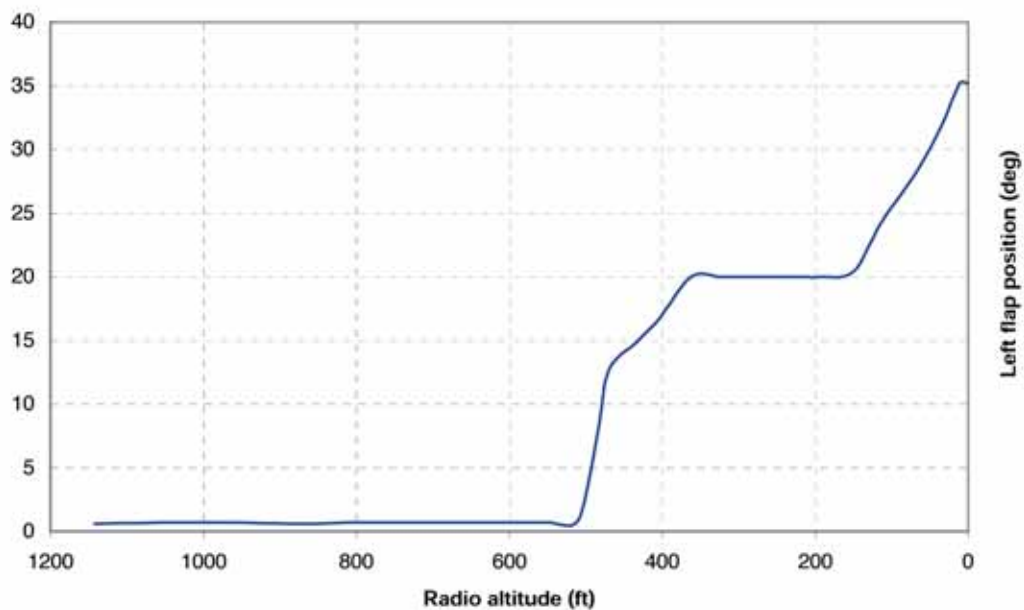
E', poi, da rilevare che l'estensione dei flap è iniziata tardivamente, a circa 500 piedi dal suolo (riga rosa Allegato B, grafico n. 4, fermi immagine n. 6 e 7).

Grafico n. 4: dati FDR - posizione dei flap.

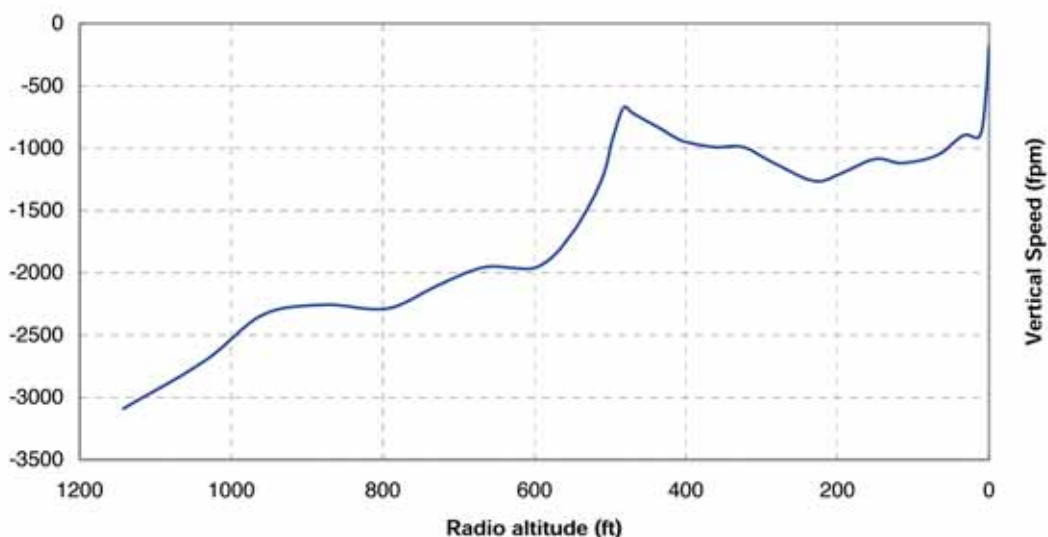
Il F/O, per cercare di compensare la diminuzione troppo lenta della velocità verticale (grafico n. 5), ha richiesto l'estensione dei flap a 35° a soli 200 piedi dal suolo; l'effettiva deflessione a 35° si è concretizzata in corrispondenza della lettura del radioaltimetro pari a 12 piedi, cioè appena 5 secondi prima del contatto con il suolo (riga grigia Allegato B, grafico n. 4). Le ricostruzioni animate in 3D riportate in Allegato D e il fermo immagine n. 8 evidenziano in dettaglio quanto appena descritto.

Grafico n. 5: dati FDR - velocità verticale di discesa.
