AGENZIA NAZIONALE PER LA SICUREZZA DEL VOLO

RAPPORTO D'INCHIESTA

**INCONVENIENTE GRAVE
OCCORSO ALL'AEROMOBILE
A320, MARCHE I-BIKG
Località Aeroporto Treviso S. Angelo
6 agosto 2002**

N. I/12/02

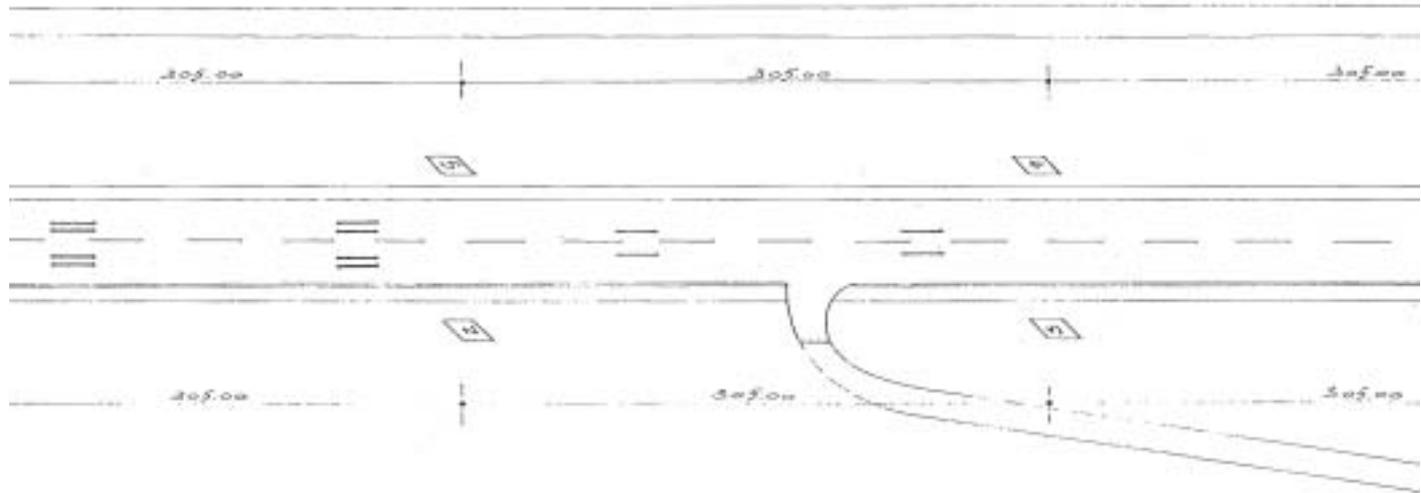
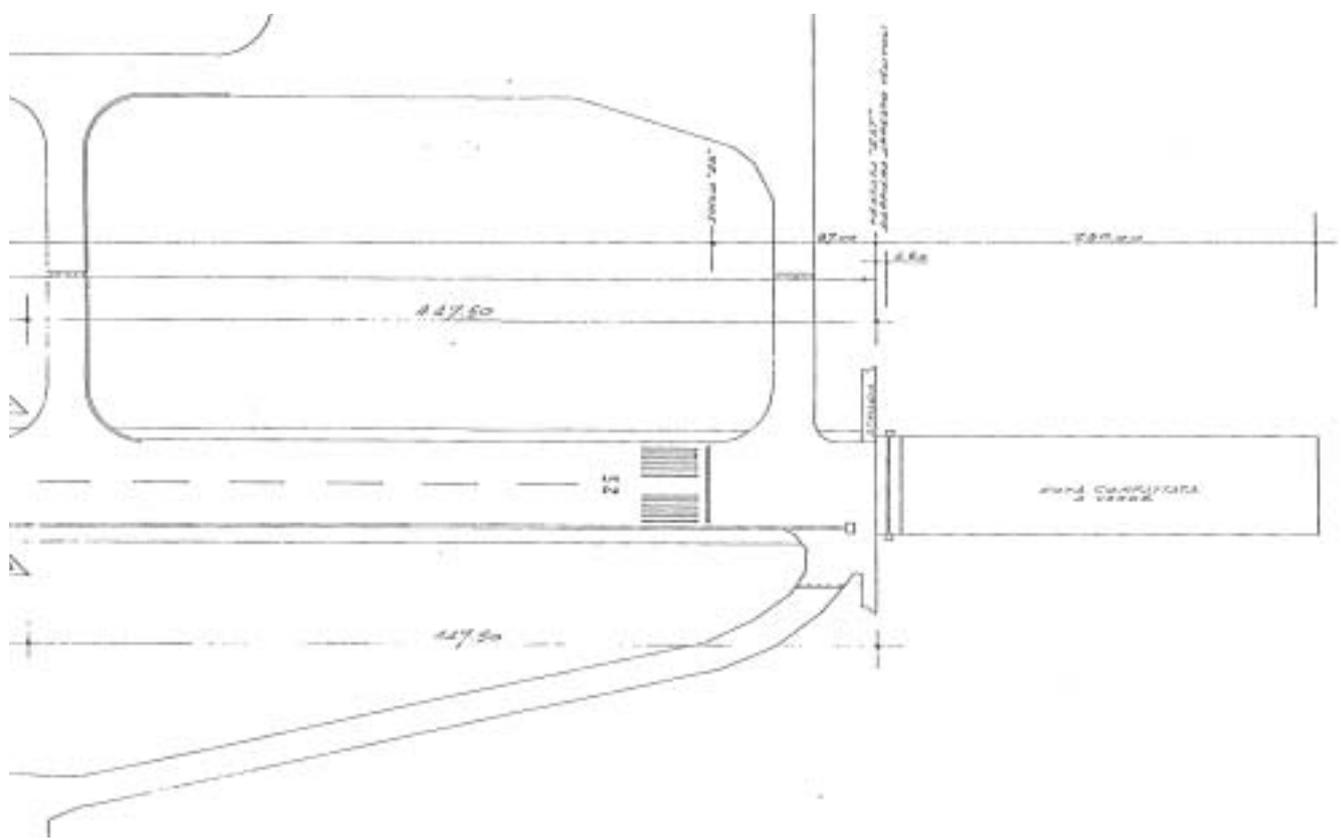
La segnaletica orizzontale, al suolo, esistente sulla estremità della pista 07 è conforme a quella riportata sull'Annesso 14 ICAO, fig.5-4 in Allegato I, ma la freccia più arretrata dell'esempio "B" (*Temporarily or permanently displaced threshold* - posizione temporanea o permanente della soglia pista) è posizionata, in modo non corretto, a cavallo tra la estremità della pista e la SWY di pista 25.

Quando il pilota ha applicato la potenza di decollo, l'aria espulsa dai motori si è insinuata nelle fessure presenti sulla pavimentazione, staccando ampie porzioni di asfalto che sono state sollevate e scagliate verso la parte posteriore dell'aeromobile. Alcuni frammenti hanno colpito lo stabilizzatore sinistro, danneggiandolo in modo significativo.

Particolare inizio pista 07 con evidenziata l'area danneggiata e la freccia posizionata non correttamente
