INCONVENIENTE GRAVE MD-82, marche I-DACU

Tipo dell'aeromobile e marche	McDonnell Douglas MD-82, marche I-DACU.
Data e ora	25 settembre 2003, 10.42 UTC circa (12.42 ora locale).
Località dell'evento	Sulla verticale di Teano VOR, a FL 160.
Descrizione dell'evento	<p>L'aeromobile era decollato da Napoli Capodichino (LIRN) alle 10.33 UTC per Milano Linate (LIML). In fase di salita, attraversando FL 160, si avvertiva un forte rumore proveniente dalla parte posteriore dell'aeromobile, mentre le indicazioni strumentali del motore destro andavano a zero.</p> <p>L'equipaggio applicava la procedura di emergenza "ENGINE FIRE SEVERE DAMAGE OR SEPARATION". Completata la procedura e isolato il motore in avaria, l'equipaggio dichiarava emergenza e chiedeva di rientrare sull'aeroporto di partenza. Alle 10.50 UTC l'equipaggio cancellava la dichiarazione di emergenza e alle 10.55 UTC si portava all'atterraggio senza ulteriori inconvenienti.</p>
Esercente dell'aeromobile	Alitalia S.p.A.

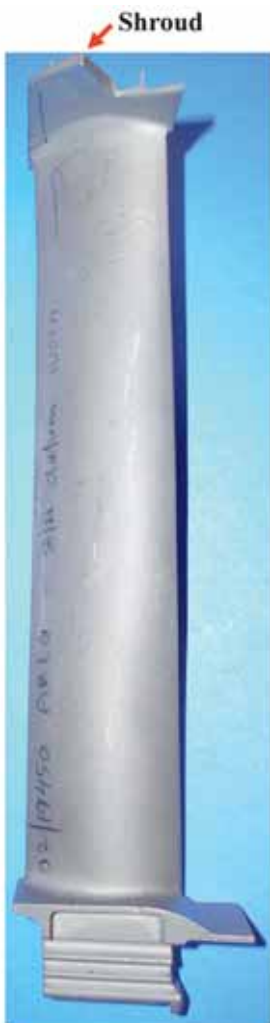
Paletta 4° stadio rotore LPT.

Il 3° e 4° stadio rotore turbina constano di 88 e 58 palette rispettivamente, fissate al disco rotore con un incastro a pino rovescio (si vedano la figura nella pagina precedente e quelle a fianco). L'altra estremità della palette presenta uno *shroud*, che, incastrandosi con gli *shroud* delle palette adiacenti, va a costituire un anello rigido circonferenziale esterno. Tale scelta costruttiva conferisce rigidità al disco turbina ed impedisce l'insorgere di fenomeni di risonanza delle palette; le stesse, infatti, durante il normale esercizio, sono sottoposte oltre che ai carichi aerodinamici, termici e centrifughi, anche ad una sollecitazione pulsante generata dalle nove camere di combustione. Le indagini sui primi casi di rottura delle palette del 3° e 4° stadio rotore LPT hanno stabilito che la progressiva usura delle superfici di contatto degli *shroud* rende possibile fenomeni di risonanza delle palette, che possono produrre rotture a fatica ad alto numero di cicli (*high cycle fatigue* – HCF) in corrispondenza della radice. Tali rotture progrediscono rapidamente fino al distacco di una palette ed alla conseguente distruzione di tutte le altre. Quello descritto è il meccanismo di rottura delle palette 3° e 4° stadio prevalentemente riscontrato (circa il 95% dei casi).

La modifica delle palette si è rivelata non del tutto efficace e casi di rottura per HCF di palette del 4° stadio rotore LPT di motori -217C hanno continuato a verificarsi.

Il costruttore ha cercato di ovviare a questa tipologia di rotture apportando alcune migliorie al disegno della palette del 3° e 4° stadio rotore LPT, allo scopo di ridurre l'usura delle aree di contatto degli *shroud*.

Ha quindi emesso, tra il 1989 ed il 1992, tre Service Bulletin (5867, 6029 e 6090) di modifica delle palette 3° e 4° stadio rotore LPT applicabili a diversi modelli della serie 200. Il SB 6090, in particolare, ha introdotto palette migliorate per il 4° stadio dei motori -217C e -219.

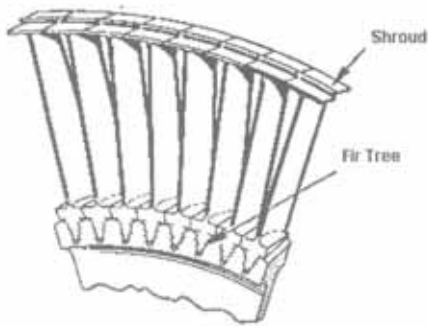
Schema costruttivo disco 4° stadio.
