AGENZIA NAZIONALE PER LA SICUREZZA DEL VOLO

RAPPORTO D'INCHIESTA

**INCONVENIENTE GRAVE OCCORSO ALL'AEROMOBILE
MD-82, volo AZ 1600, marche I-DAVL,
in volo da Bari a Roma, 6 marzo 2002**

N. I/4/03

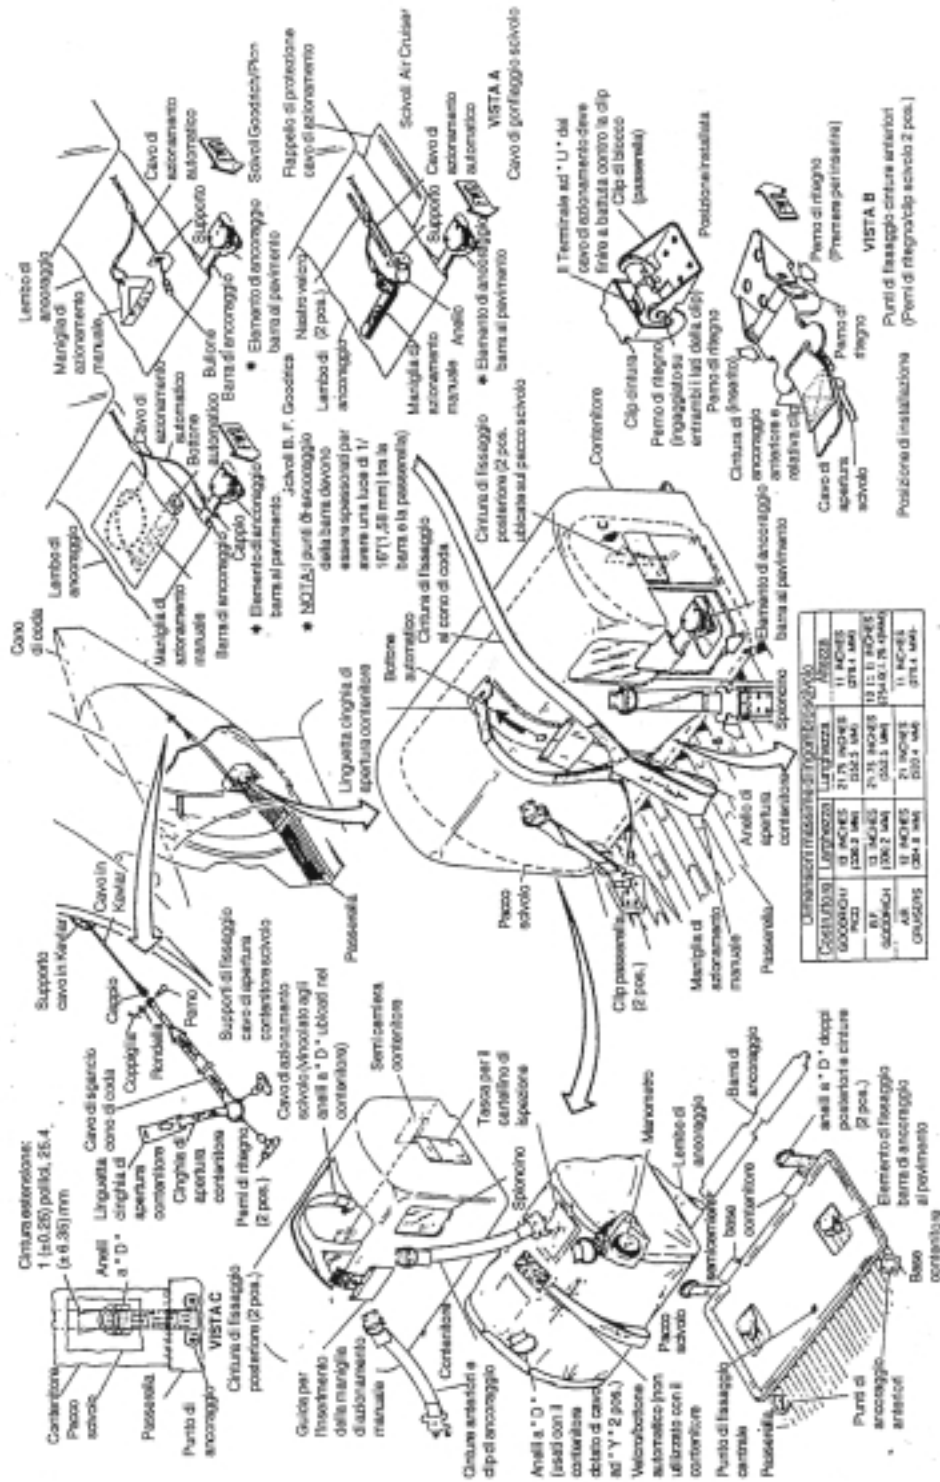
Figura 3.

La posizione d'installazione scivolo nel cono di coda è indicata in figura 3. La corretta sequenza di gonfiaggio in caso di emergenza è la seguente:

Alla luce di quanto sopra puo' essere ipotizzato il non idoneo fissaggio a pavimento dell'assieme scivolo con il mancato serraggio di una delle due cinte anteriori (la cinta con l'attacco integro).

Nelle condizioni di forte turbolenza il contenitore, fissato solo con una cinta, potrebbe aver subito degli spostamenti che hanno portato al disingaggio delle semicerniere posteriori. A questo punto il contenitore scivolo è rimasto ancorato a pavimento solo con una cinta che una successiva sollecitazione puo' aver sovraccaricato arrivando al tranciamento dei rivetti di fissaggio anello a "D". Il contenitore scivolo quindi privo di ritegno ha messo in trazione il cavetto di sparo con il conseguente gonfiaggio dello scivolo.

SCIVOLO DI EVACUAZIONE CONO DI CODA
INSTALLAZIONE TIPICA

- E' stato emesso un Bollettino di controllo (A02-016) su tutta la flotta MD80 allo scopo di verificare la corretta installazione delle due cinte di ancoraggio anteriori

- E' stata richiesta una variazione al Maintenance Schedule per inserire un controllo ripetitivo per corretta installazione delle cinte di ancoraggio anteriori.
