RAPPORTI D'INCHIESTA

Inconveniente grave A109 AII, marche I-DPCA, S. Pietro Berbenno (SO), 14.8.2004

Inconveniente grave MD-82, marche I-DATI, aeroporto di Catania, 28.8.2003

**AGENZIA NAZIONALE
PER LA SICUREZZA DEL VOLO**

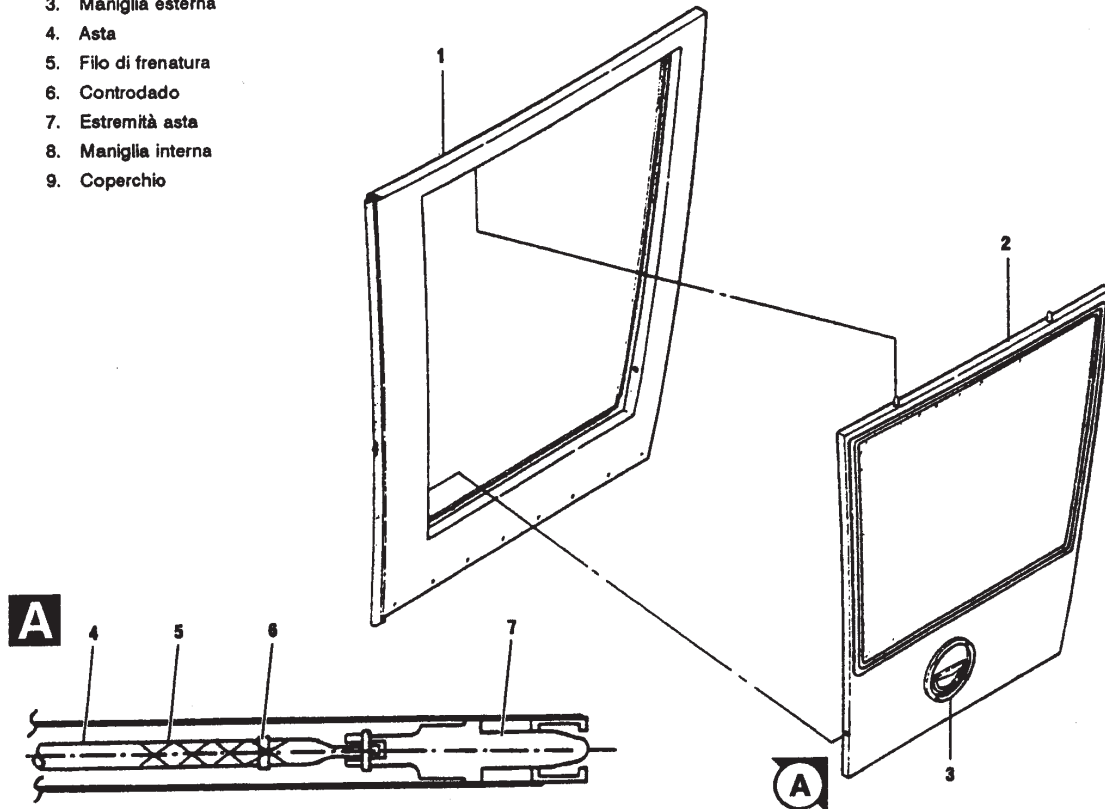
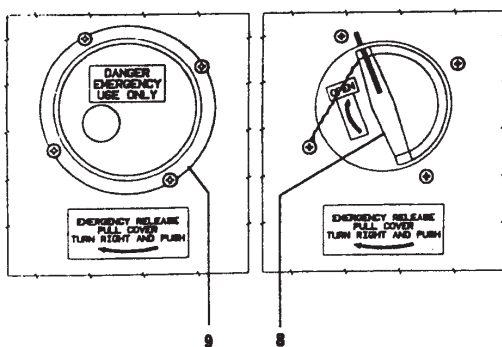
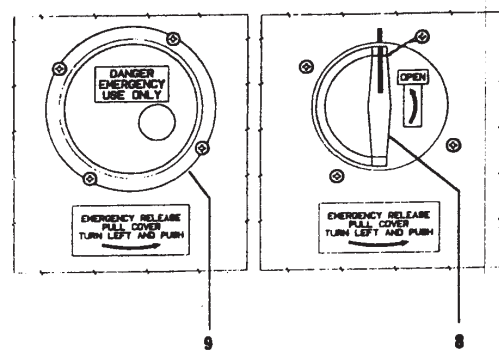
Figura 9. Pannello uscita emergenza.

Tale “sicura” è già stata valutata inadeguata a garantire con certezza la tenuta del meccanismo dalla stessa società Agusta che, a tal proposito, ha emesso, in data 28 febbraio 1994, il Bollettino Tecnico “obbligatorio” 109-95 (Allegato B), poi sancito dalla AD RAI 94-71, a seguito di una precedente perdita in volo del medesimo componente. Tale Bollettino, finalizzato alla “verifica della corretta posizione e frenatura della maniglia di sgancio e dell’ingaggio delle spine di chiusura dell’uscita di emergenza”, stabiliva anche le azioni correttive ed ispettive idonee ad assicurare lo stato del componente e fissava in 100 ore la periodicità con la quale ogni successivo controllo doveva essere ripetuto. In particolare, la procedura di controllo prevede la verifica della corretta esecuzione della frenatura, la cui esecuzione risponde alla specifica QQ-W-343, e la sostituzione dei coperchi posti sulle maniglie con altri trasparenti e l’applicazione di una targhetta di avviso sui coperchi stessi.

Sebbene il mancato ritrovamento del componente non consenta di stabilire con certezza la causa dell’evento, dati gli elementi a disposizione ed il carattere assolutamente inusuale con il quale l’evento stesso si è manifestato, a partire da quando la procedura di controllo è stata emessa, si ritiene che la perdita del portello sia da attribuire ad una rotazione accidentale della maniglia, probabilmente favorita da una non corretta frenatura.
