INCONVENIENTE GRAVE aeromobile Grob G 102, marche I-IVBP

Tipo dell'aeromobile e marche	Grob G 102 Standard Astir III, marche I-IVBP.
Data e ora	9 marzo 2006, 14.00 UTC (16.00 locali).
Località dell'evento	Aeroporto di Aosta "Corrado Gex".
Descrizione dell'evento	<p>Il giorno 9 marzo 2006, alle ore 16.00 locali, il pilota dell'aliante Grob G 102 Standard Astir III, marche I-IVBP, giunto alla quota di sgancio di 800 m, effettuava, come da procedura, la retrazione del carrello. A metà corsa avvertiva la rottura del leveraggio ed il sistema rimaneva conseguentemente in posizione retratta e bloccata.</p> <p>L'atterraggio su pista 27 con carrello retratto, eseguito in ottemperanza alle procedure previste, produceva danni lievi all'aeromobile ed alla pista stessa.</p>
Esercente dell'aeromobile	Aero Club Valle d'Aosta.
Natura del volo	Volo officina.
Persone a bordo	Una (pilota).
Danni a persone e cose	Abrasione della superficie inferiore della fusoliera; abrasione della pista.

Relazione n° 06/122

**Oggetto: Aliante Astir III – marche I-IVBP. Inconveniente grave
09 Marzo 2006 presso l'Aeroclub Valle d'Aosta.**

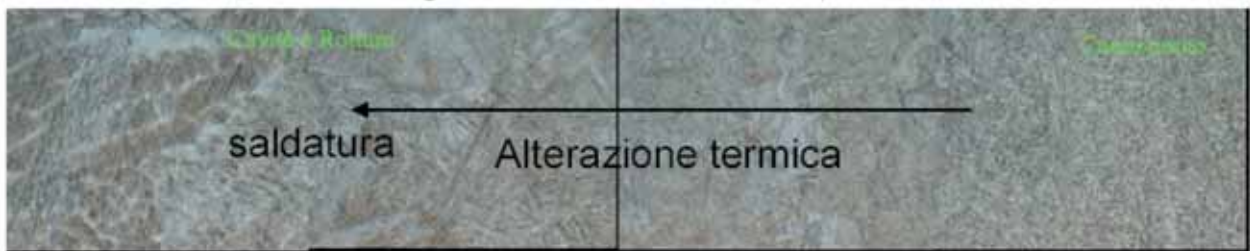
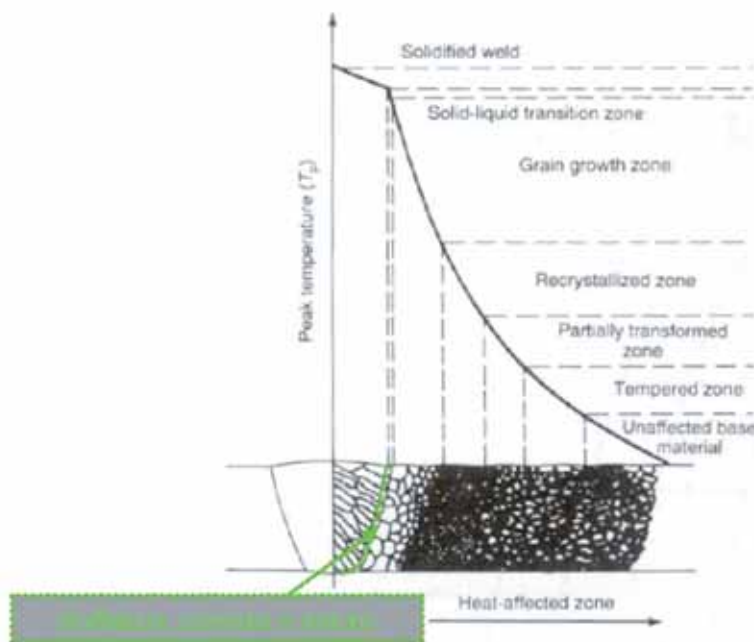
Figura 20 – effetto della temperatura sulla microstruttura ¹

Le due cavità, Figura 18, come anche le altre due presenti sulla superficie di rottura, sono localizzate in corrispondenza del cambiamento strutturale da grandi grani a dendriti dovuto alla fusione del materiale per ottenere la saldatura, dettaglio in Figura 19, come descritto dalla sequenza e dallo schema in Figura 20.

Le cavità sono definite dalla UNI EN ISO 6520-1 quali imperfezioni del processo di saldatura e come tali non accettabili quando assumono la connotazione di difetti. In questo caso, l'ubicazione delle cavità, le loro caratteristiche morfologiche e strutturali indicano che la loro formazione è avvenuta al momento della saldatura. Queste imperfezioni sono per quantità e dimensioni, soprattutto in relazione all'esiguo diametro del perno, tali da poter essere considerate difetti.

Tali difetti sono riconducibili ad una saldatura non correttamente eseguita.
