RAPPORTO D'INCHIESTA

**INCONVENIENTE GRAVE
occorso all'aeromobile
MD-82 marche I-SMEB,
aeroporto di Torino Caselle,
3 gennaio 2010**

aeromobile MD-82 marche I-SMEB

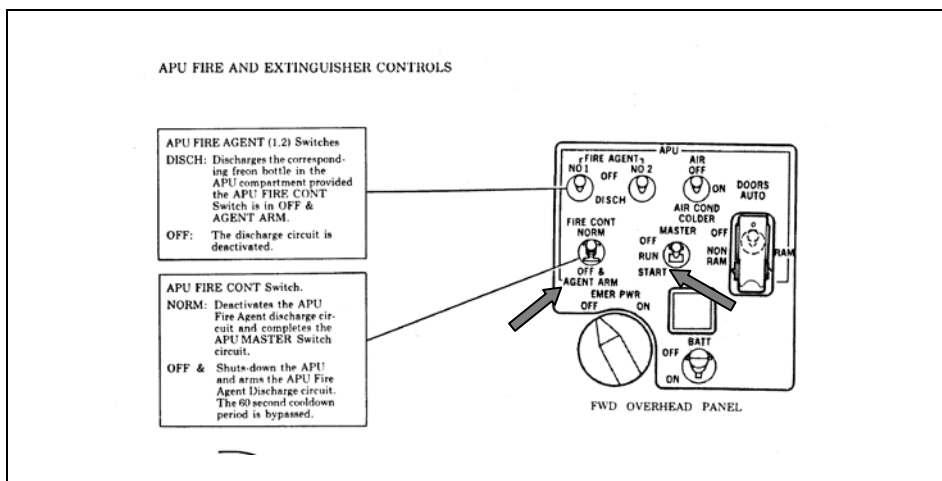
L'APU è un motore ausiliario a turbina in grado di fornire: l'aria necessaria per l'avviamento dei motori; l'aria per il condizionamento a terra dell'aeromobile; tramite un suo generatore elettrico, l'energia elettrica per l'alimentazione degli apparati di bordo. Per l'avviamento, l'APU prende l'alimentazione elettrica da due batterie di bordo da 14 volt ciascuna, che, collegate in serie tra loro, forniscono una tensione di 28 volt. Durante l'avviamento, ponendo l'interruttore APU Master Switch su START (figura 1 in Allegato "A"), si alimenta l'APU starter control, che innesca un processo di avviamento completamente automatico. L'APU starter control, a sua volta, mandando in chiusura i contatti A1 e A2 dell'APU starter relay R2-63 (foto 2 in Allegato "A"), dà il consenso all'APU starter (foto 3 in Allegato "A") di collegarsi meccanicamente al motore dell'APU per l'avviamento. Normalmente questa fase viene segnalata al pilota attraverso l'accensione dell'avviso luminoso blu "APU STARTER ON" (figura 2 in Allegato "A") posta sul EOAP (Electronic Overhaed Annunciator Panel, pannello elettronico avvisi luminosi). Nel caso del velivolo I-SMEB, non essendo installato tale avviso luminoso sull'EOAP, l'unico modo da parte dei piloti di seguire la corretta sequenza di avviamento dell'APU, così come indicato nell'Appendix 1 dell'Operational Bulletins O.B. 48-01 inclusa nell'Operations Manual DC9/80

Figura 1: quadretto comando APU.

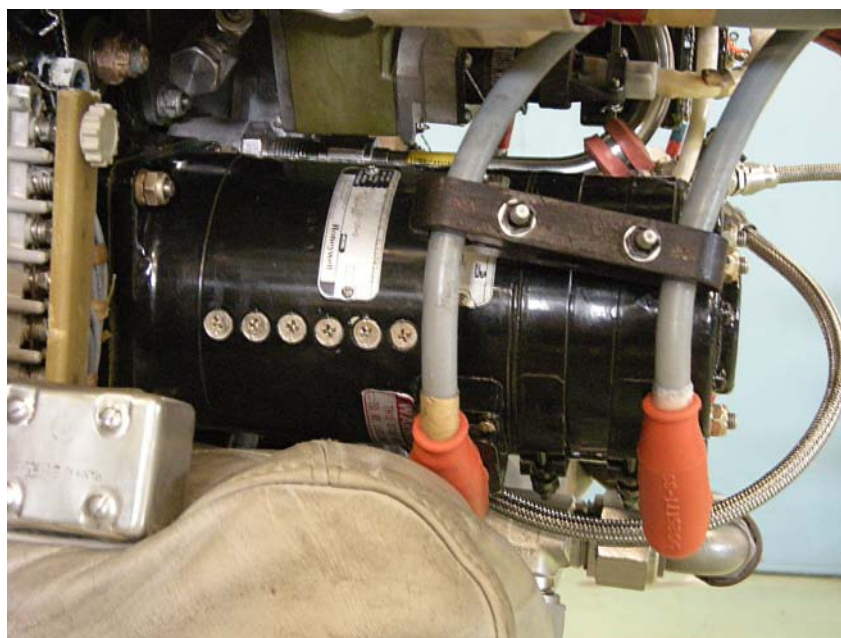
Foto 3: APU starter in condizioni normali.

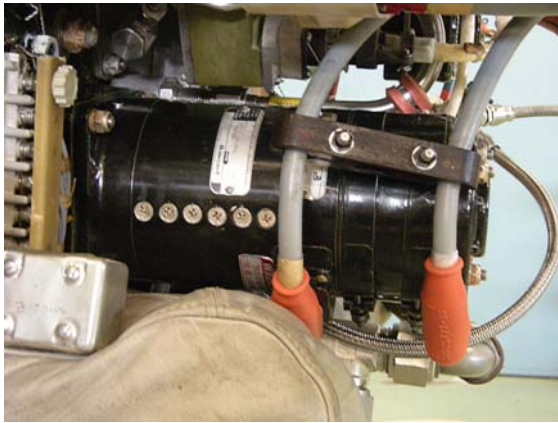
Il giorno dopo l'evento, una approfondita ispezione tecnica del vano APU ha permesso di accertare consistenti danni ai cavi elettrici di alimentazione (sulla fase positiva +) dell'APU starter dovuti, presumibilmente, a surriscaldamento. L'intero APU starter presentava notevoli segni di scrostamento di vernice dovuto ad un principio di incendio (foto 4 in Allegato "A"). Il cavo elettrico dell'alimentazione del polo positivo presentava evidenti segni di bruciature e di fusione del dispositivo di bloccaggio (foto 4 in Allegato "A"). L'aeromobile è stato rimesso in servizio dai tecnici della manutenzione in accordo all'appropriata MEL dopo aver assicurato il completo isolamento elettrico dell'APU.

Picture 2: electrical connectors and cable as found after fire extinguished.
