INCONVENIENTE GRAVE a/m Beech 36, marche N767CM

Tipo dell'aeromobile e marche	Beech 36 (BE36), marche N767CM.
Data e ora	15 giugno 2005, ore 14.45 ³ .
Località dell'evento	Aeroporto di Milano Linate.
Descrizione dell'evento	<p>Il giorno 15 giugno 2005, l'aeromobile Beech 36 Bonanza, marche di immatricolazione N767CM, regolarmente decollato dall'aeroporto di Lussemburgo (Lussemburgo) con due persone a bordo (pilota più passeggero) e destinazione Milano Linate, con piano di volo IFR (Instrument Flight Rules, regole del volo strumentale), era in avvicinamento all'aeroporto di Milano Linate.</p> <p>Alle 14.45 UTC, il N767CM contattava la Torre di controllo di Linate (Linate TWR) e veniva autorizzato all'atterraggio sulla pista in uso, la 36R.</p> <p>La visibilità riportata era di 8 km, il vento calmo ed il segnale relativo al sentiero di planata della procedura di avvicinamento strumentale di precisione ILS della pista 36R era inoperativo, come da notam n. A 2740 del 10 giugno 2005.</p> <p>Il pilota continuava la sua discesa, sorvolava regolarmente la posizione dell'<i>Outer Marker</i> dell'ILS a poco più di 5NM dal punto di contatto e, tuttavia, nella fase finale dell'avvicinamento,

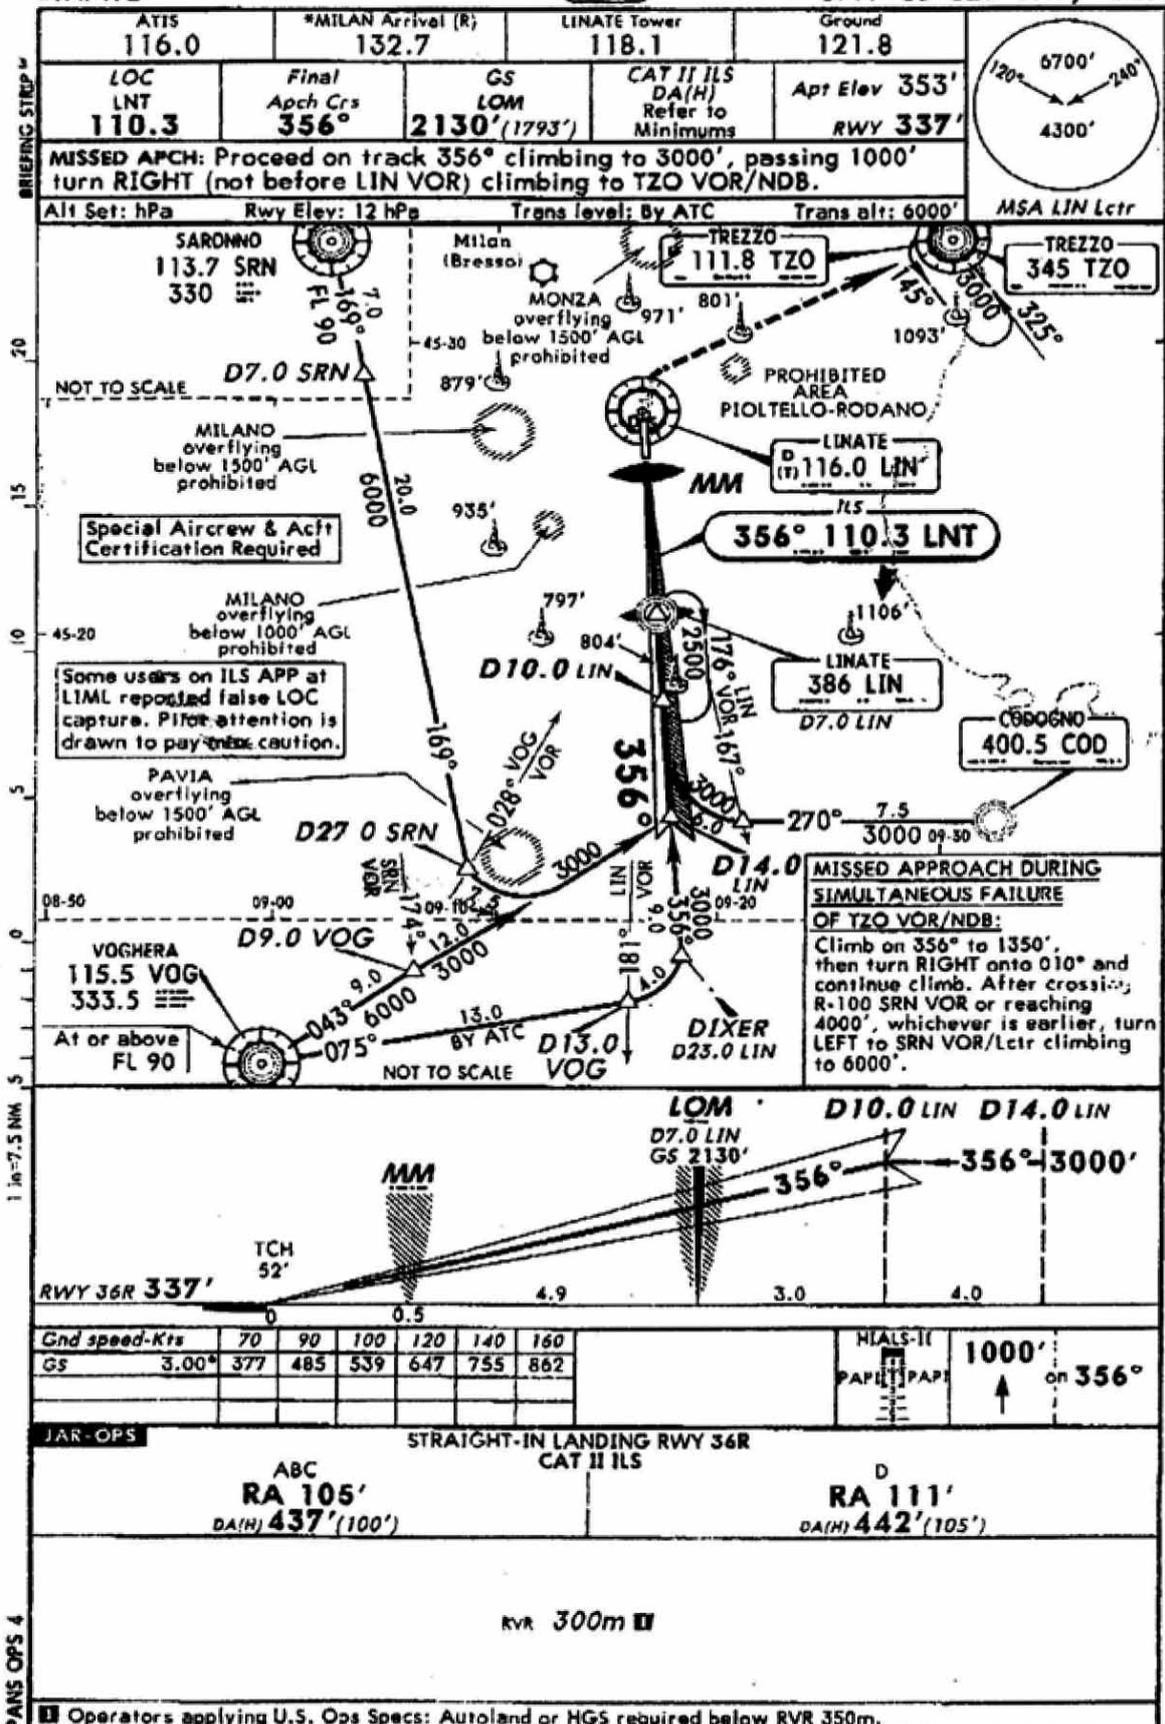
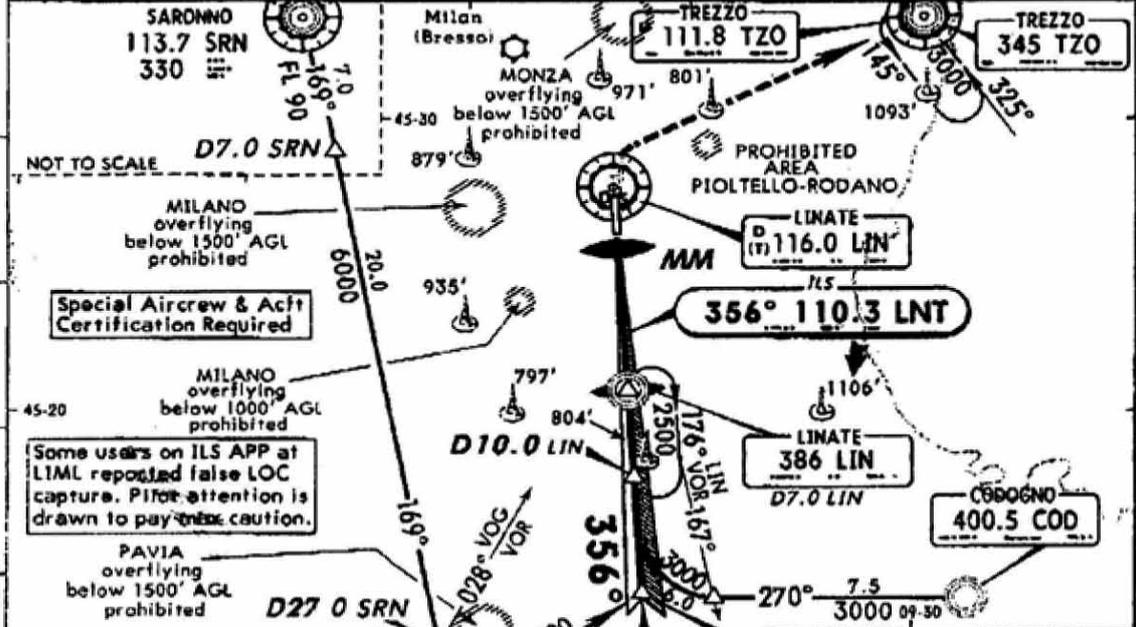
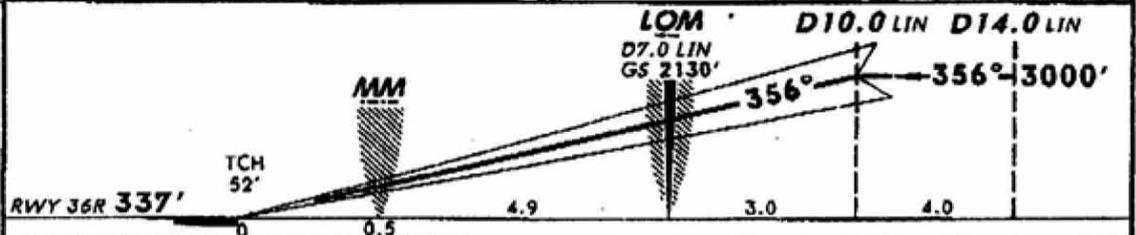
MILAN, ITALY
CAT II ILS Rwy 36R

- d) La soglia di inizio pista 36R è in posizione avanzata rispetto a quella della 36L di circa 2000 metri.
- e) Nelle cartine di avvicinamento strumentale Jeppesen per pista 36R e 18L utilizzate dal pilota e parimenti in quelle pubblicate nell'AIP Italia il riferimento grafico, in conseguenza della scala 1:500.000, e le indicazioni esplicative volte ad evidenziare l'ubicazione della pista 36L/18R sono carenti.
