RELAZIONE D'INCHIESTA

INCIDENTE

AW139 marche di identificazione I-TNDD,

7 ottobre 2017

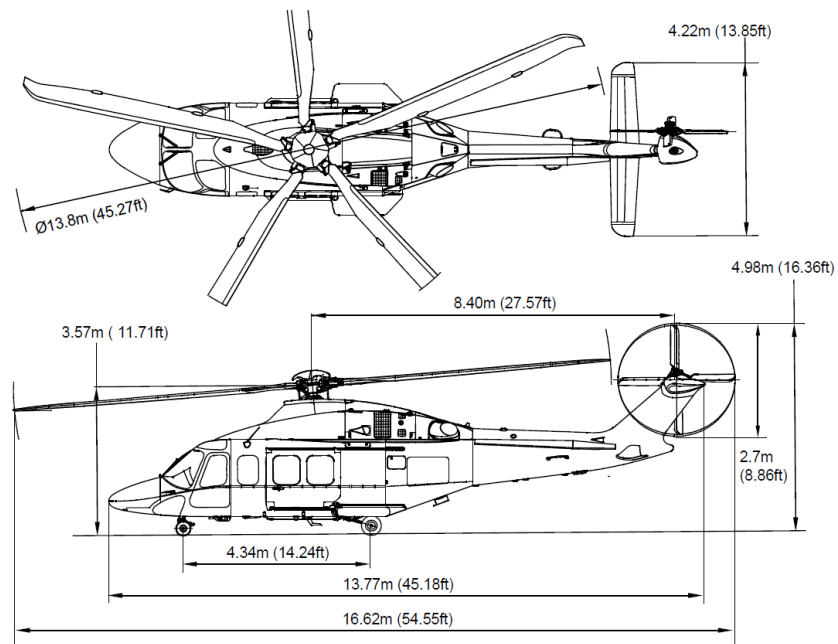
L'elicottero ha riportato il danneggiamento delle estremità delle 5 pale del rotore principale, ognuna delle quali ha subito una decurtazione di 7/9 cm di materiale. Il danneggiamento ha anche interessato la protezione in acciaio del bordo di attacco delle stesse pale (esempio in foto 3). A seguito dell'evento si è resa necessaria la sostituzione di tutte le pale del rotore principale e la effettuazione di una serie di ispezioni dettagliatamente definite dal costruttore dell'aeromobile.

Foto 3: primo piano del danneggiamento di una delle pale del rotore principale.
