RELAZIONE D'INCHIESTA

INCIDENTE
occorso all'apparecchio VDS
Tecnam P92 Echo S marche di identificazione I-8534,
in località Nettuno (RM),
31 maggio 2020

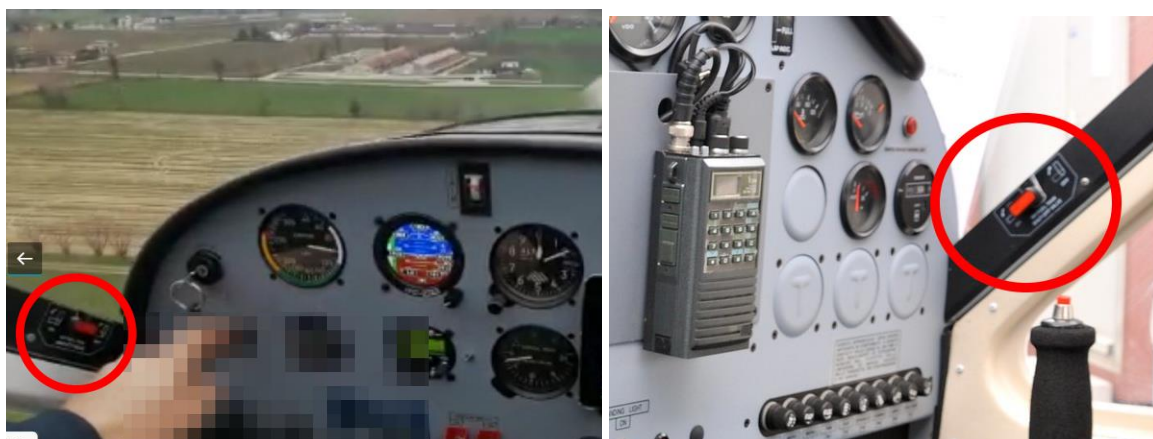
Come detto, entrambe le mandate di carburante provenienti dai due serbatoi sono dotate di valvole (*fuel shut off*) posizionate sui rispettivi montanti.

Foto 1 e 2: valvole carburante *fuel shut off* del serbatoio sinistro e destro (aeromobile di modello analogo a quello coinvolto nell'incidente).

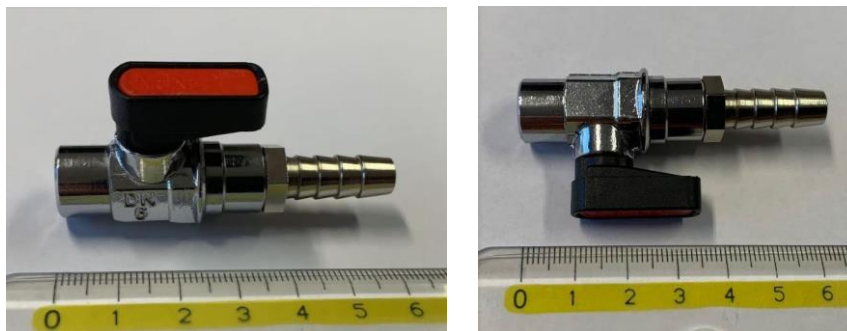
La chiusura e l'apertura della valvola è comandata mediante la rotazione di una levetta che ha 90° di movimento. La levetta, nera con copertura rossa e delle dimensioni di 2,5 cm di lunghezza per 1 cm di larghezza, comanda una sfera forata, che determina il grado di apertura, da completamente chiuso a completamente aperto.

Foto 3 e 4: la valvola *fuel shut off* con il dettaglio della levetta di comando.

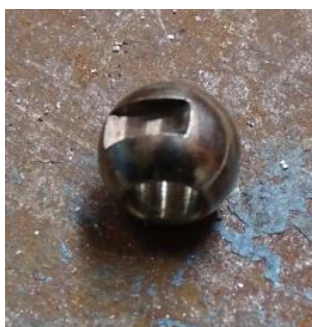
Foto 5: dettaglio della sfera interna della valvola *fuel shut off*.

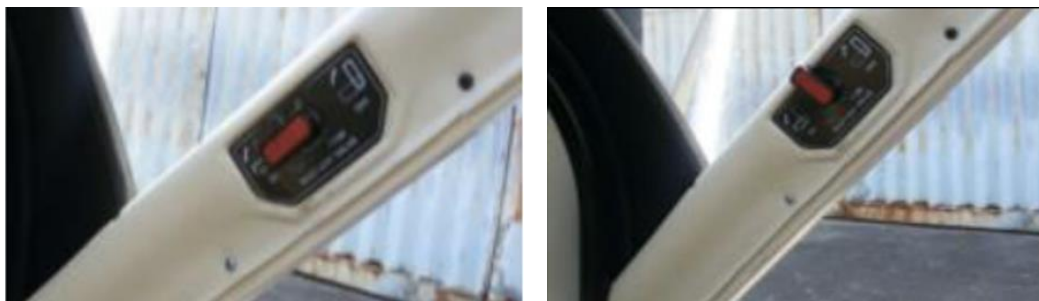
La posizione di apertura della tubazione di mandata carburante è ottenuta, mediante rotazione, allineando la levetta con l'asse del montante, mentre la posizione di chiusura è ottenuta ruotando la levetta fino a ottenere la posizione perpendicolare al montante. Sono presenti targhette esplicative in prossimità di ogni valvola.

Foto 6 e 7: posizione di apertura (foto a sinistra) e chiusura (foto a destra) della valvola carburante *fuel shut off* (lato serbatoio destro).

All'atto pratico, la levetta di comando della valvola sinistra, dalla posizione di chiusura perpendicolare al montante, viene ruotata in senso antiorario di 90° verso l'alto, mentre la

levetta di comando della valvola di destra, dalla posizione di chiusura perpendicolare al montante viene ruotata in senso antiorario di 90° verso il basso.

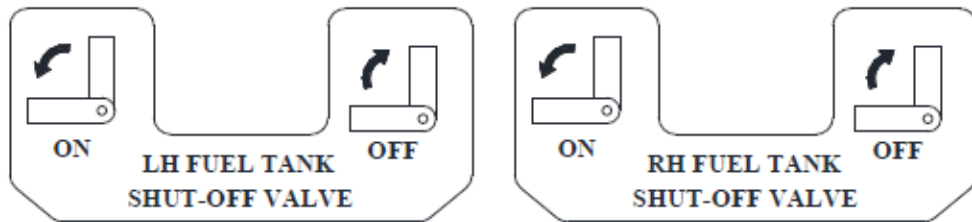
Da notare che la targhetta esplicativa applicata in prossimità di ogni valvola rappresenta la levetta in ambedue le posizioni, sia per illustrare la posizione ON sia quella OFF. Per avere indicazione della posizione occorre interpretare il verso della freccia, che determina il movimento da effettuare per raggiungere la posizione voluta.

Figura 5: targhetta esplicativa posta in prossimità di ogni valvola valvola (da *Flight Manual P92-JS Section 7 Systems*)⁴.

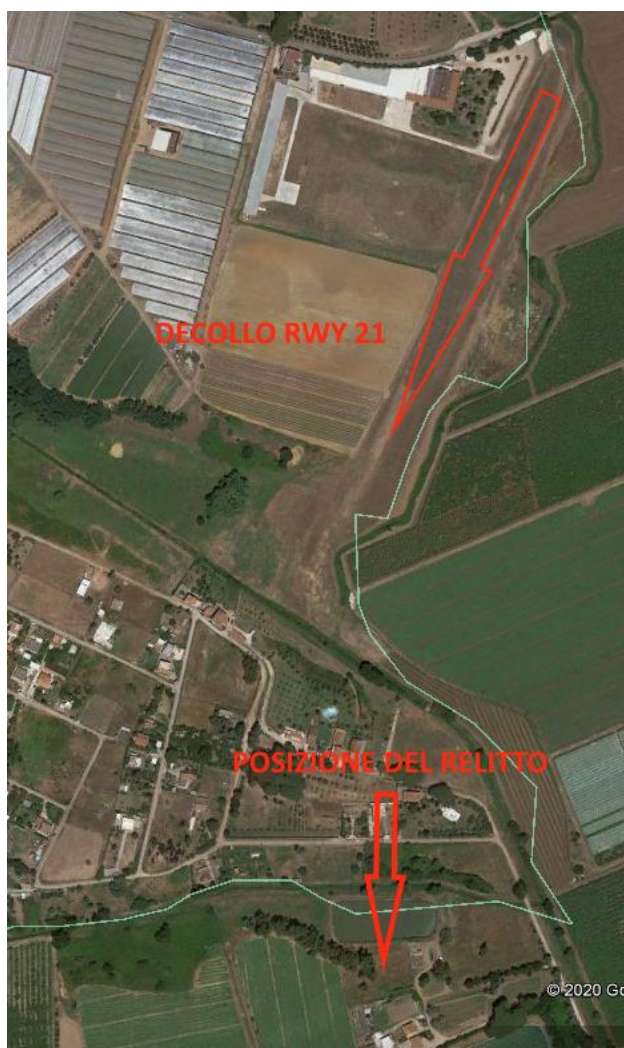
Il velivolo è precipitato in punto di coordinate $41^{\circ}27'30''\text{N}$ $012^{\circ}44'44''\text{E}$, elevazione 10 m AMSL, circa 350 m a Sud/Sud-Est dell'aviosuperficie ARMA di Nettuno, a Nettuno (RM).

Foto 8: vista complessiva dell'aviosuperficie e del punto di ritrovamento del relitto (su supporto Google Earth).

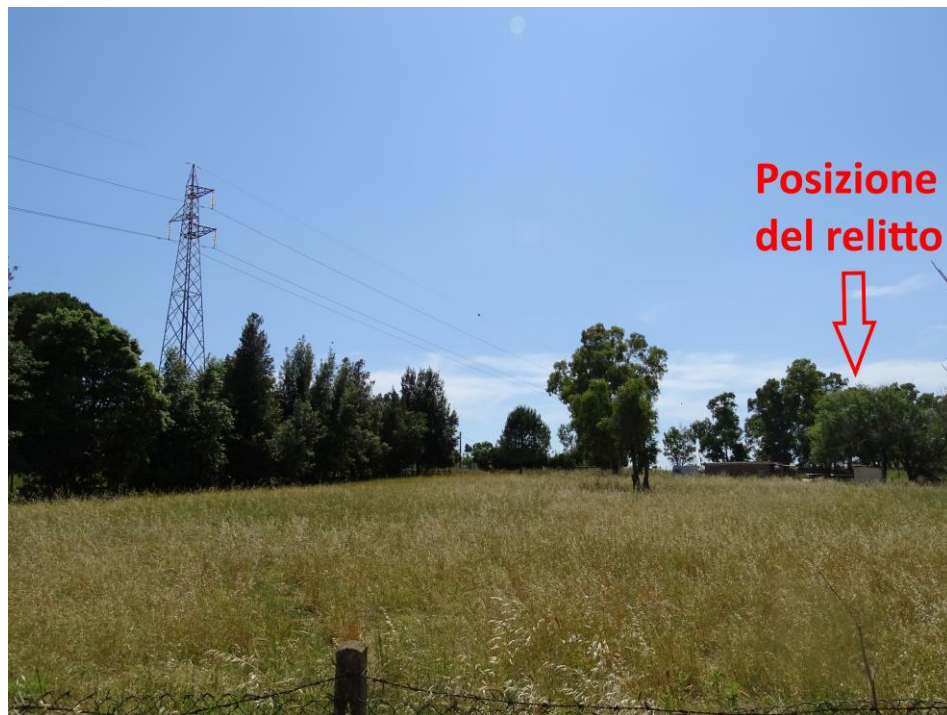
Foto 11: vista della linea elettrica con indicazione del punto di rinvenimento del relitto.

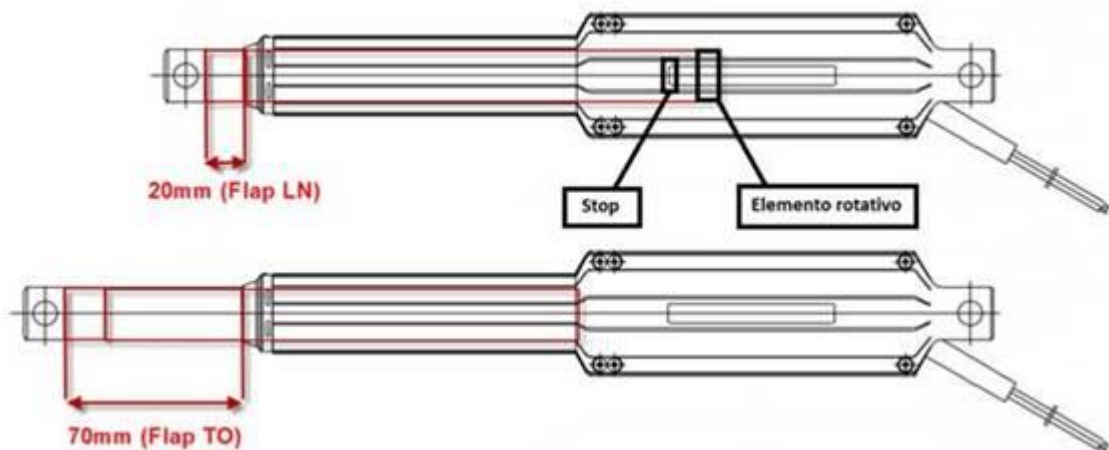
Figura 8: attuatore SKF modello CALA 36A.

La posizione dell'attuatore prelevato dal relitto era coerente con la posizione *take-off*.

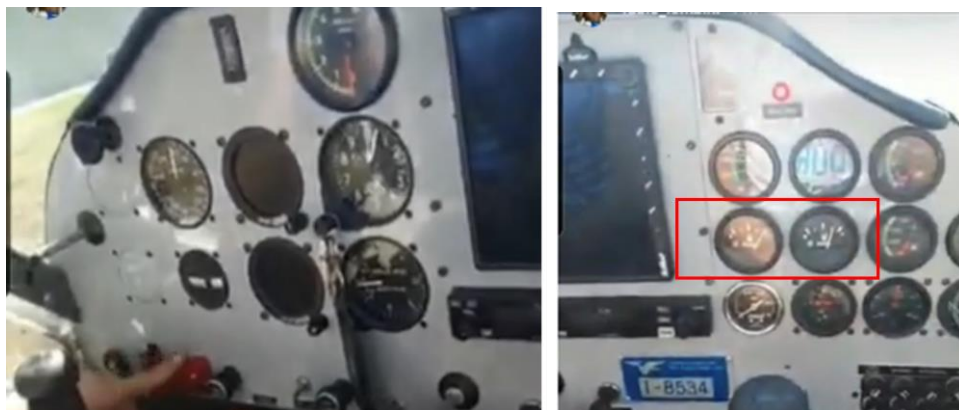
- le condizioni meteorologiche erano ottime;
- gli allievi paracadutisti erano da poco atterrati;
- il tubo di *pitot* appariva libero dalla copertura di protezione;
- gli indicatori del livello di carburante evidenziavano che il serbatoio sinistro era pieno e il destro conteneva circa due terzi del carburante massimo;
- i sedili erano entrambi arretrati, in ragione della statura dei due occupanti e conseguente lunghezza degli arti inferiori.

Foto 31 e 32: fermo immagine tratto dal video caricato dal passeggero su *social network*, indicante il quantitativo di carburante imbarcato prima della messa in moto.

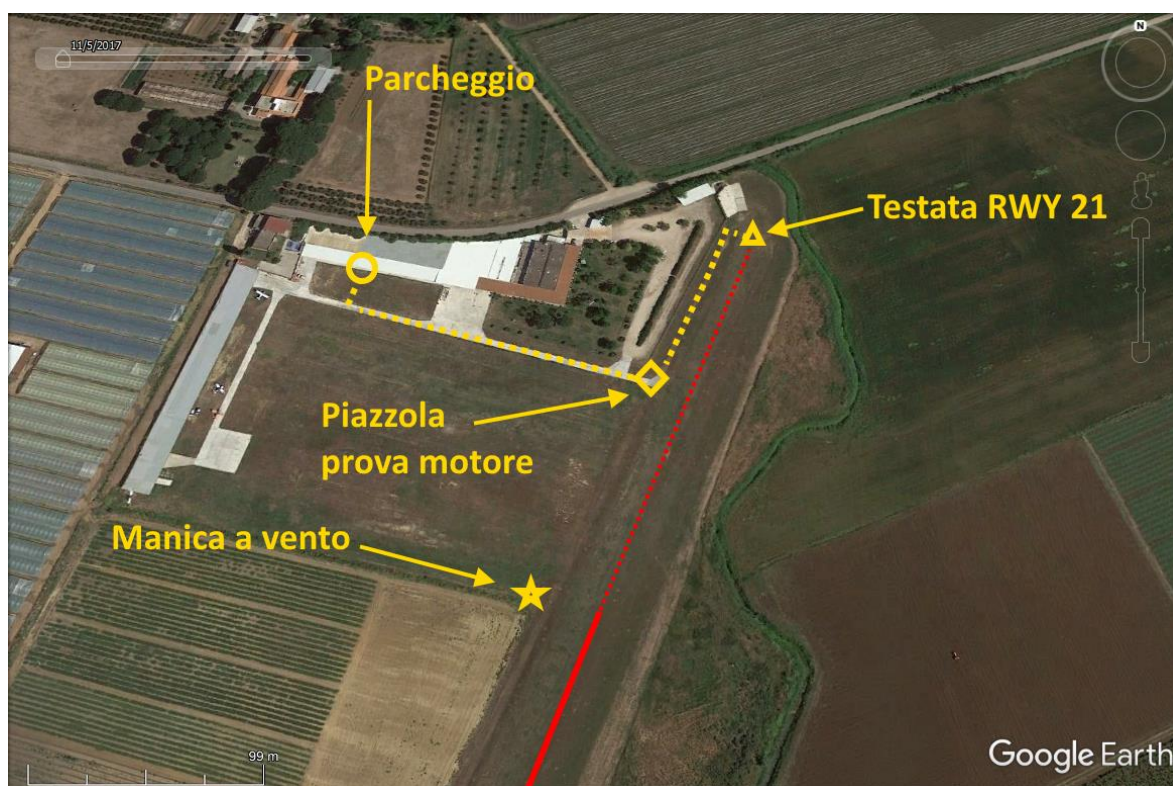
Foto 35: trasposizione dei percorsi di rullaggio e della fase di decollo (su supporto Google Earth).

La corsa di decollo computata mediante le tabelle di prestazione risulterebbe essere stata di 245 m, considerando il peso stimato di circa 500 kg e la configurazione flap T/O. Considerate la velocità prevista di decollo pari 80 km/h e la velocità di salita con i flap a 15° pari a 110 km/h (30 m/sec), il velivolo, dal punto di decollo computato (TOD) al luogo dell'impatto, avrebbe volato per circa 700 m e per un tempo stimato di circa 23 secondi.
