# **RELAZIONE D'INCHIESTA**

**INCIDENTE**  
**occorso all'elicottero VDS**  
**Yo-Yo serie III marche di identificazione I-C881,**  
**località San Donà di Piave (VE),**  
**13 luglio 2018**

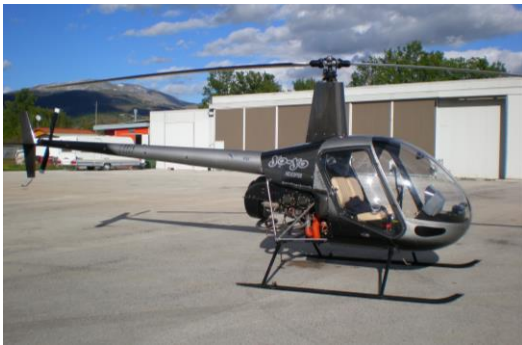
L’elicottero VDS avanzato Yo-Yo serie III (allegato “A”, foto 1)<sup>1</sup>, prodotto dalla società Aero Eli Servizi con sede sull’aeroporto dei Parchi di Preturo, L’Aquila, ricalca, a grandi linee, l’elicottero Robinson R22, rivisitato tramite l’installazione di un notevole numero di componenti e di parti strutturali realizzati in fibra di carbonio, in grado di consentire una notevole riduzione di peso, dai circa 390 kg di peso a vuoto di un R22 in versione certificata ai 290 kg di peso a vuoto dichiarati dal costruttore dello Yo-Yo; tale riduzione di peso consente di far rientrare lo Yo-Yo serie III nei limiti di MTOW previsti dalla normativa vigente in materia di apparecchi VDS (alla data dell’evento, 450 kg, 495 kg per la versione anfibia con galleggianti).

Foto 1: elicottero Yo-Yo Serie III.

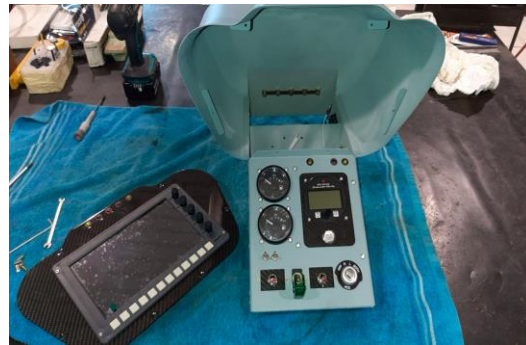
La strumentazione presente sul pannello strumenti di un R22 è, nel caso dello Yo-Yo serie III, in gran parte sostituita da un display iEFIS Stratomaster Explorer (allegato “A”, foto 2; allegato “B”, figura 3).

Foto 2: pannello con strumenti con iEFIS.

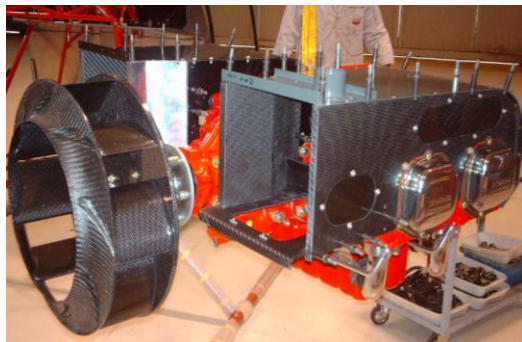
sostituiti (fra cui i magneti con le già citate unità elettroniche *hall effect sensor*), e varie pannellature e paratie realizzate in fibra di carbonio (allegato “A”, foto 3 e 4).

Foto 3: ventola e paratie motore in fibra di carbonio.

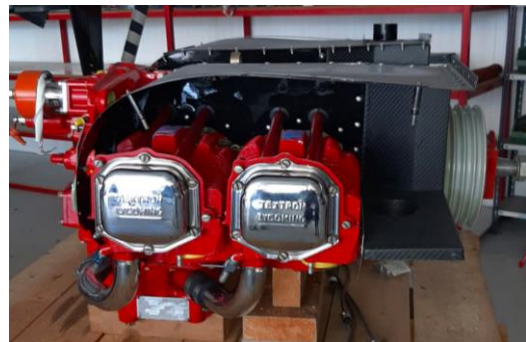
Foto 4: paratie motore in fibra di carbonio.

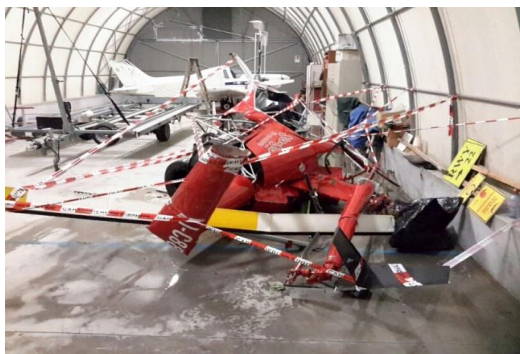
Foto 11: luogo di deposito iniziale relitto.

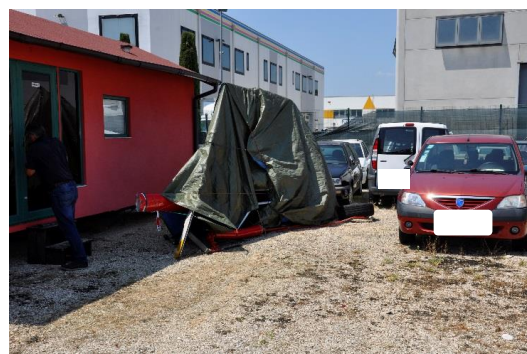
Foto 12: luogo di successivo deposito del relitto.

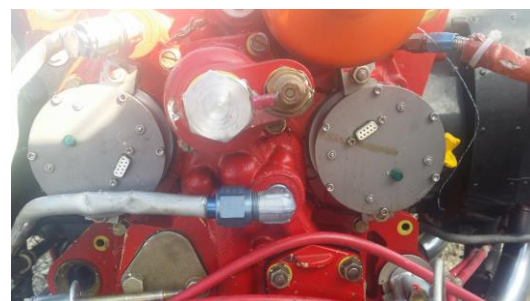
funzionali, gli *hall effect sensor*, il motore, l'attuatore e il *controller* del sistema *governor*, il collettivo comprensivo di *switch* inserimento *governor*, per analisi e prove funzionali (allegato "A", foto 15, 16, 17 e 18).

Foto 15: hall effect sensor sul motore.

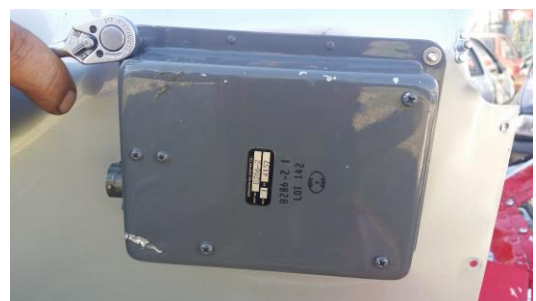
Foto 16: governor controller.

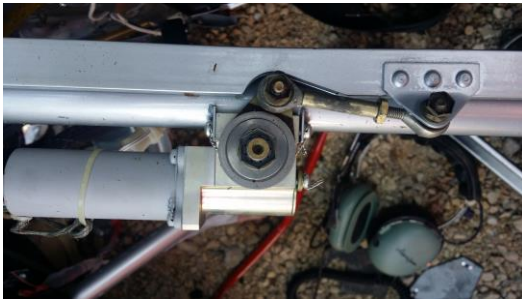
Foto 17: *governor motor assy.*

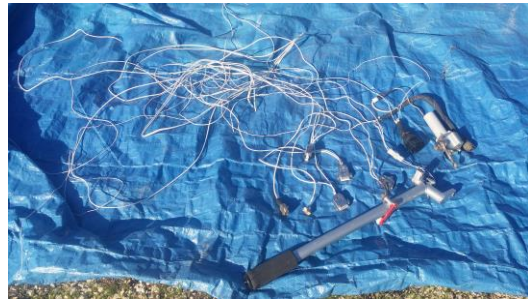
Foto 18: leva collettivo e cablaggi relativi al *governor*.

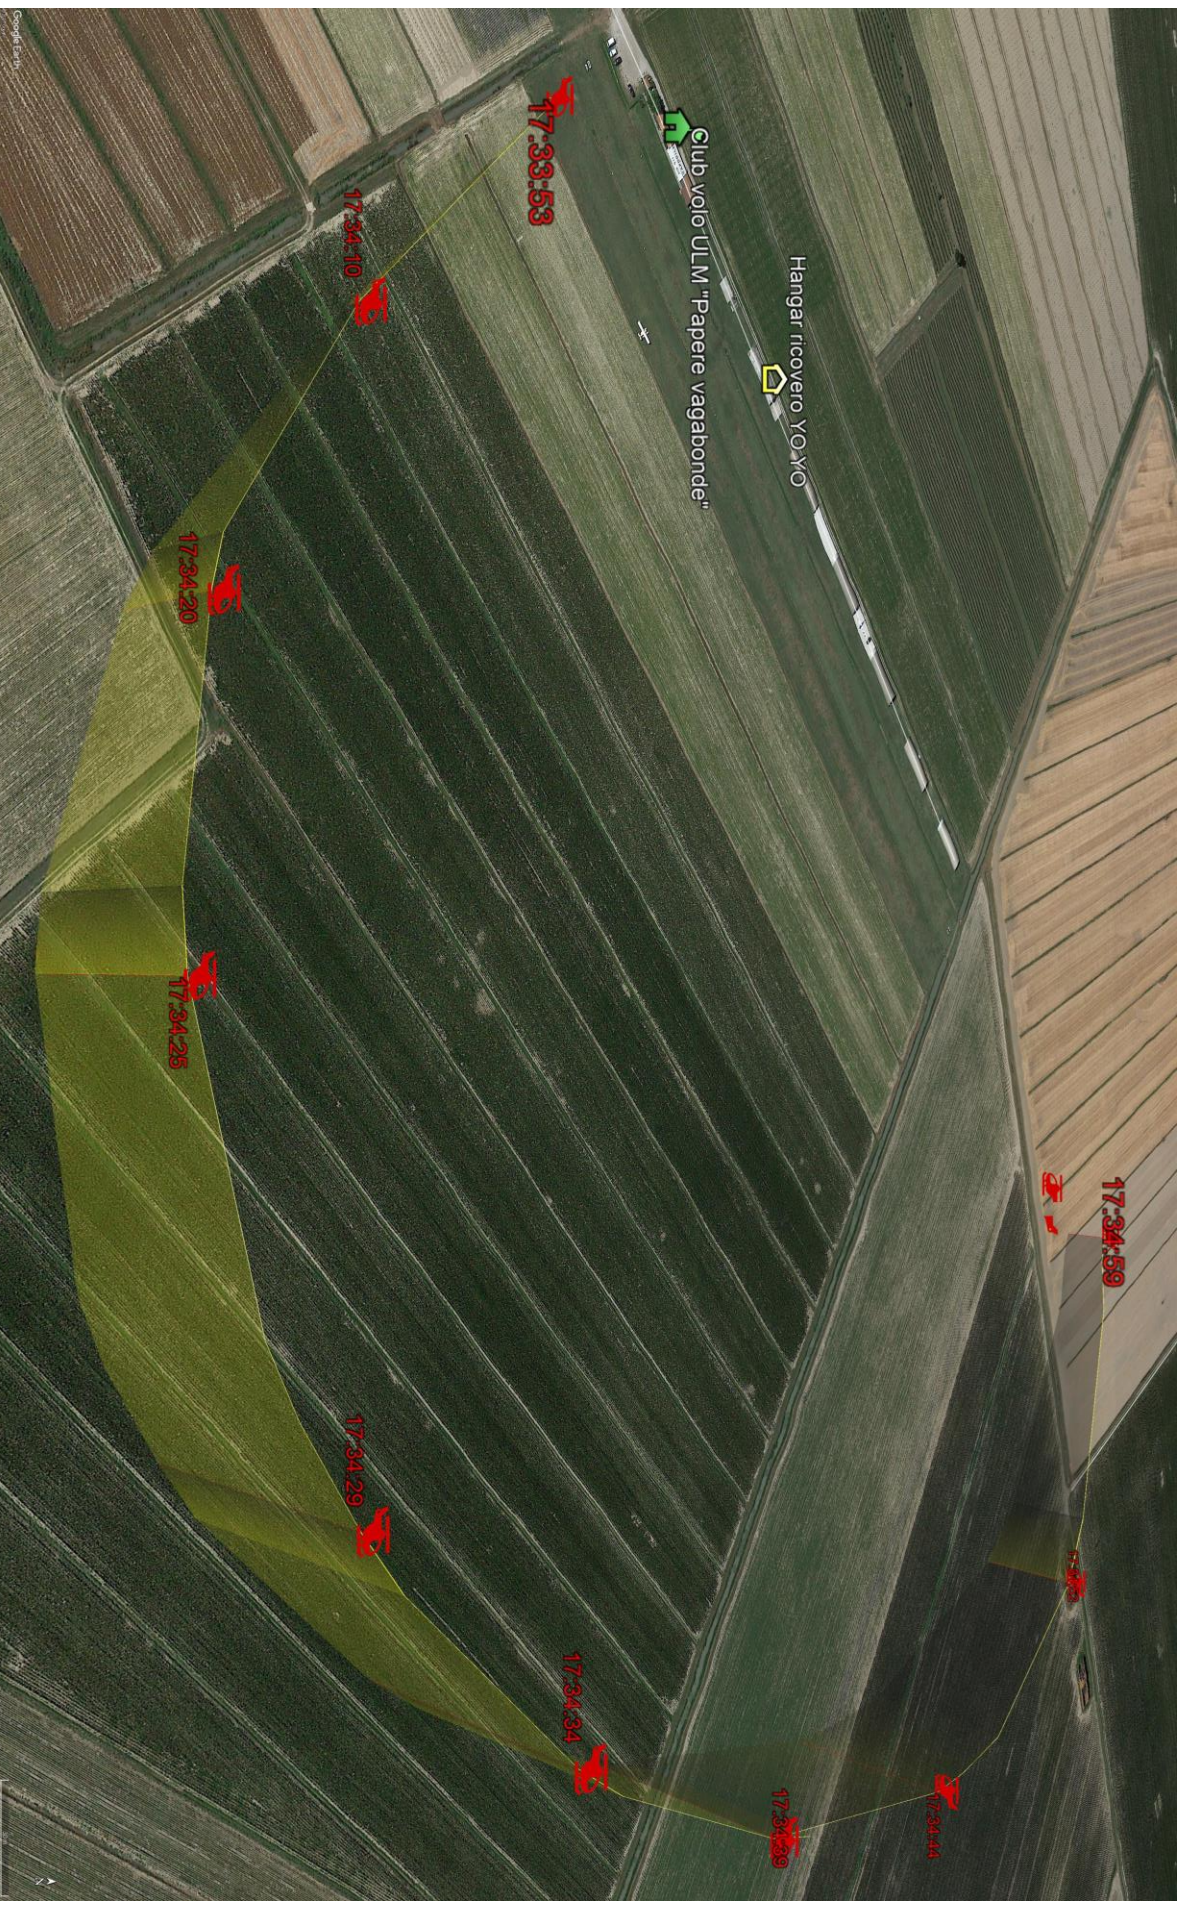
- L'istruttore dava il suo assenso; il pilota si portava all'elicottero e, dopo circa 30" dalla messa in moto, decollava repentinamente, effettuando una traiettoria di volo coerente con quella ricostruita utilizzando i dati recuperati dall'apparato iEFIS (allegato "B", figura 1).

Figura 1 : percorso di volo I-C881 (dati recuperati presso MGL Avionics, su supporto Google Earth Pro).

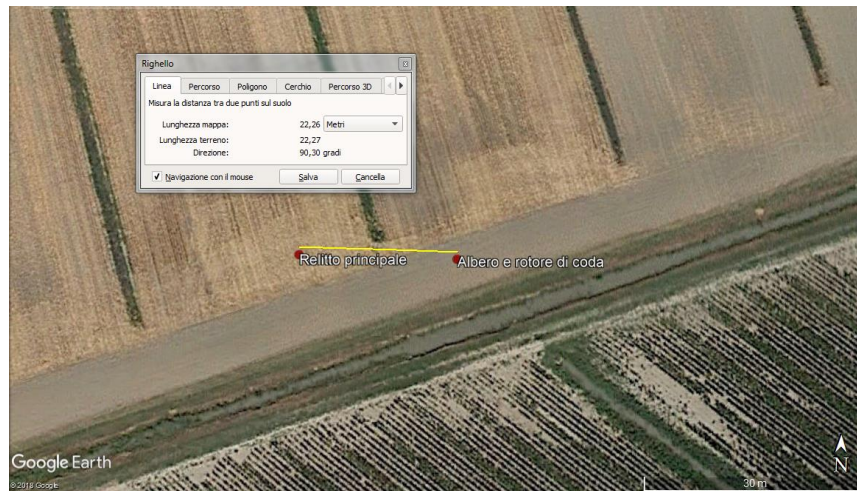
L'elicottero si presentava al suolo disarticolato su due sezioni. Nella prima era presente il relitto principale, consistente nell'elicottero nella sua interezza, con l'esclusione dell'albero trasmissione, scatola trasmissione di coda e relativo rotore (allegato "A", foto 5). Nella seconda sezione si trovavano le parti mancanti dal relitto principale, che erano a circa 20 m dallo stesso (allegato "A", foto 6; allegato "B", figura 2).

Figura 2: posizioni e distanze relitto principale e albero e rotore di coda (su supporto Google Earth Pro).

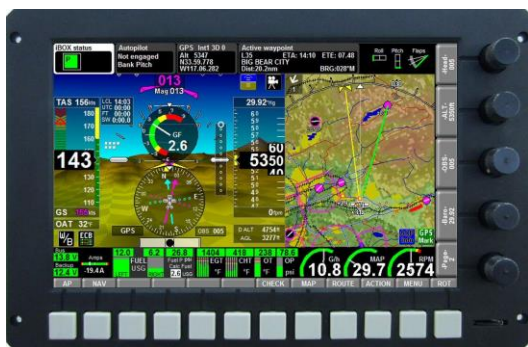
Figura 3: iEFIS Stratomaster Explorer.

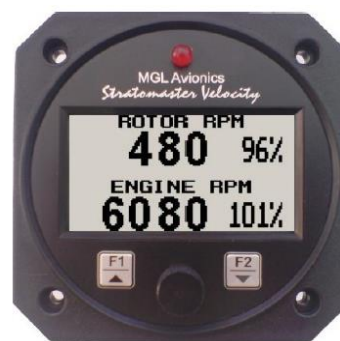
A bordo è anche presente un contagiri digitale doppio Stratomaster Velocity (allegato “B”, figura 4), che riceve i giri motore/rotore da due sensori: per il motore, dall’*hall effect sensor* installato al posto del magnete destro; per il rotore principale, da due *pick-up* magnetici installati sul giunto di accoppiamento fra albero ruota libera e scatola ingranaggi.

Figura 4: Stratomaster Velocity.

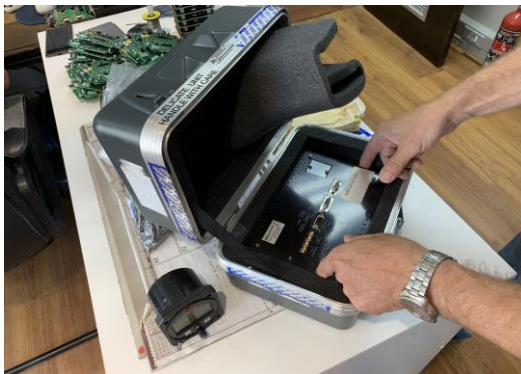
Per quanto concerne l'apparato Stratomaster Explorer, dato il livello di danneggiamento, si procedeva alla rimozione della *flash memory* e alla sua installazione in un apparato efficiente (allegato "B", foto 21 e 22). Venivano quindi recuperati 10 *file*, fra cui quello relativo al volo conclusosi con l'incidente, che erano letti tramite specifico software. Tramite i dati del *file* di interesse era possibile ricostruire la traiettoria di volo dell'elicottero (allegato "B", figura 1) e verificare alcuni parametri dell'andamento degli RPM del motore (allegato "B", figura 5) e di volo (allegato "B", figura 6).

Foto 21: apertura apparati presso MGL Avionics.

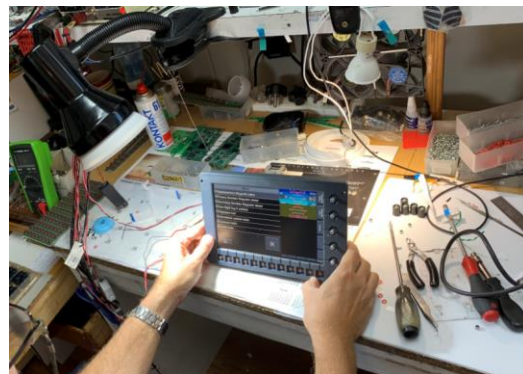
Foto 22: Stratomaster Explorer, lettura dati.
