# **RELAZIONE D'INCHIESTA**

**INCIDENTE**  
**occorso all'aeromobile**  
**Glasflügel Mosquito marche di identificazione I-VIUS,**  
**Riva Valdobbia (VC),**  
**10 giugno 2017**

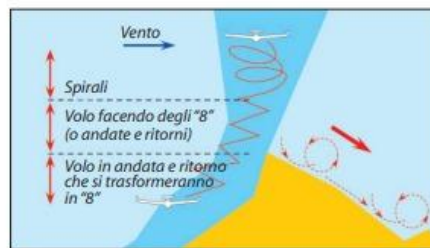
La dinamica mostrata nell’ultima parte del volo renderebbe ipotizzabile l’effetto di una improvvisa corrente discendente. In figura 5 è riportato un esempio che evidenzia come tipica una perdita di 60 m di quota nell’arco di mezzo giro di spirale in un tempo di 12 s. Nel caso in esame, la perdita di circa 71 m di quota è avvenuta in mezzo giro, avvenuto in circa 10 s. Nei limiti delle peculiarità di ciascuna situazione e

$4 \text{ m/s} \times 15 \text{ sec} = 60 \text{ m di perdita di quota per un mezzo giro}$  e 108 per un giro completo

Figura 5: tratto da: Centro nazionale di volo a vela Saint-Auban, *Sicurezza nel volo in montagna*, ottobre 2012.

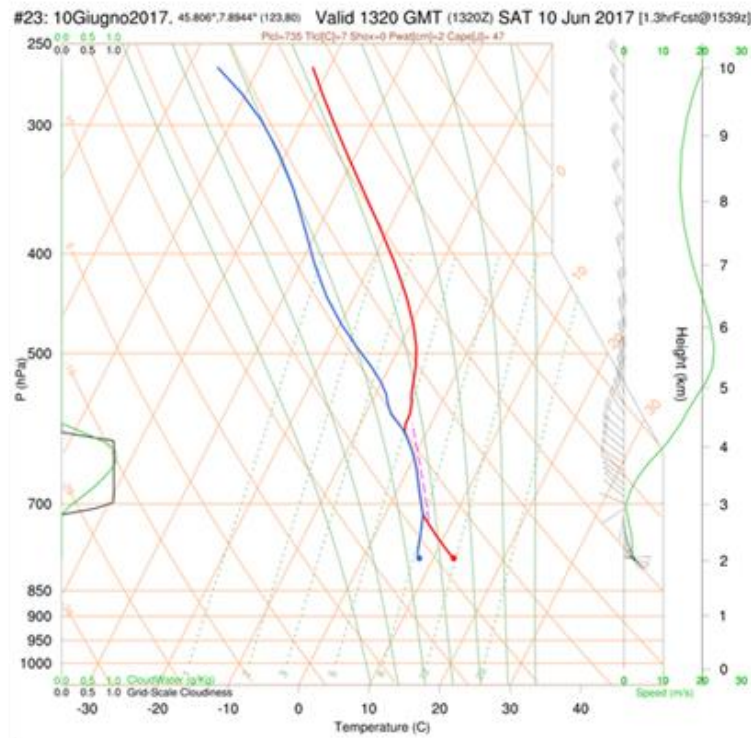
Il diagramma skew-T relativo alle radiomisure più vicine al luogo dell'incidente, delle 12.00' UTC, effettuate a Milano Linate e Cuneo Levaldigi, risultano scarsamente applicabili data la distanza dal luogo dell'evento. Dall'elaborazione di tali dati è tuttavia possibile prevedere diagrammi skew-T locali (metodologia RASP), ovvero applicabili al luogo di interesse. Tale tipo di previsione è diffusa tra gli alianti e viene spesso utilizzata in fase di pianificazione. In figura 6 viene pertanto riportato il diagramma skew-T applicabile al luogo dell'incidente e all'orario in cui lo stesso è avvenuto. Si osserva, ad una altitudine leggermente superiore a quella a cui è avvenuto l'evento, 2427 m, la presenza di aria satura laddove le due curve si uniscono e ciò potrebbe aver verosimilmente dato luogo alla formazione di una nuvola. Intorno ai 2500 m il vento cambia direzione da prevalentemente Sud a Ovest e tale situazione potrebbe aver indotto a livello locale delle turbolenze.

Figura 6: diagramma termodinamico calcolato per il luogo e l'orario dell'incidente.

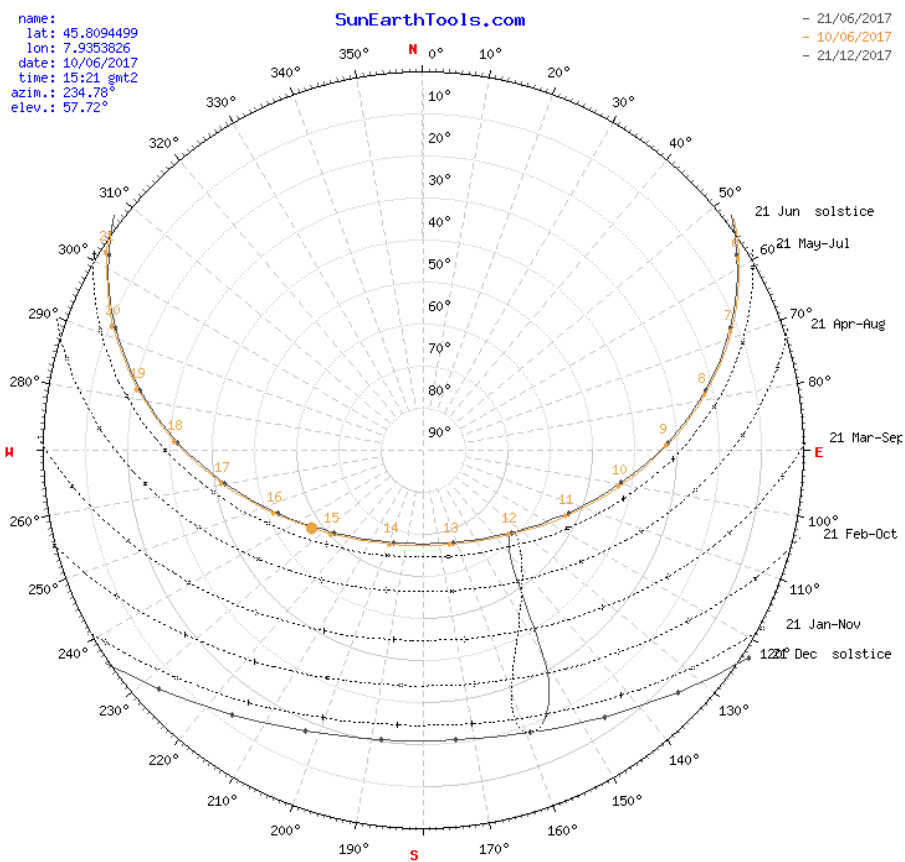
In merito alle condizioni di luce, la posizione del Sole, al momento dell'incidente, è riportata in figura 7, circa  $235^\circ$  di Azimuth e  $58^\circ$  di elevazione; tale posizione era tale da non poter creare abbagliamenti né nella fase della virata in cui è avvenuto l'incidente (*heading*  $109^\circ$ ), né nei secondi immediatamente precedenti, in quanto il Sole si trovava alle spalle e alla destra del pilota.

Figura 7: posizione del sole all'orario dell'incidente.
