RELAZIONI D'INCHIESTA

INCIDENTE
aeromobile Reims Aviation Cessna F150L marche I-FFSO
Contrada Borga dei Martiri, frazione di Recoaro Terme (VI), 6.8.2003

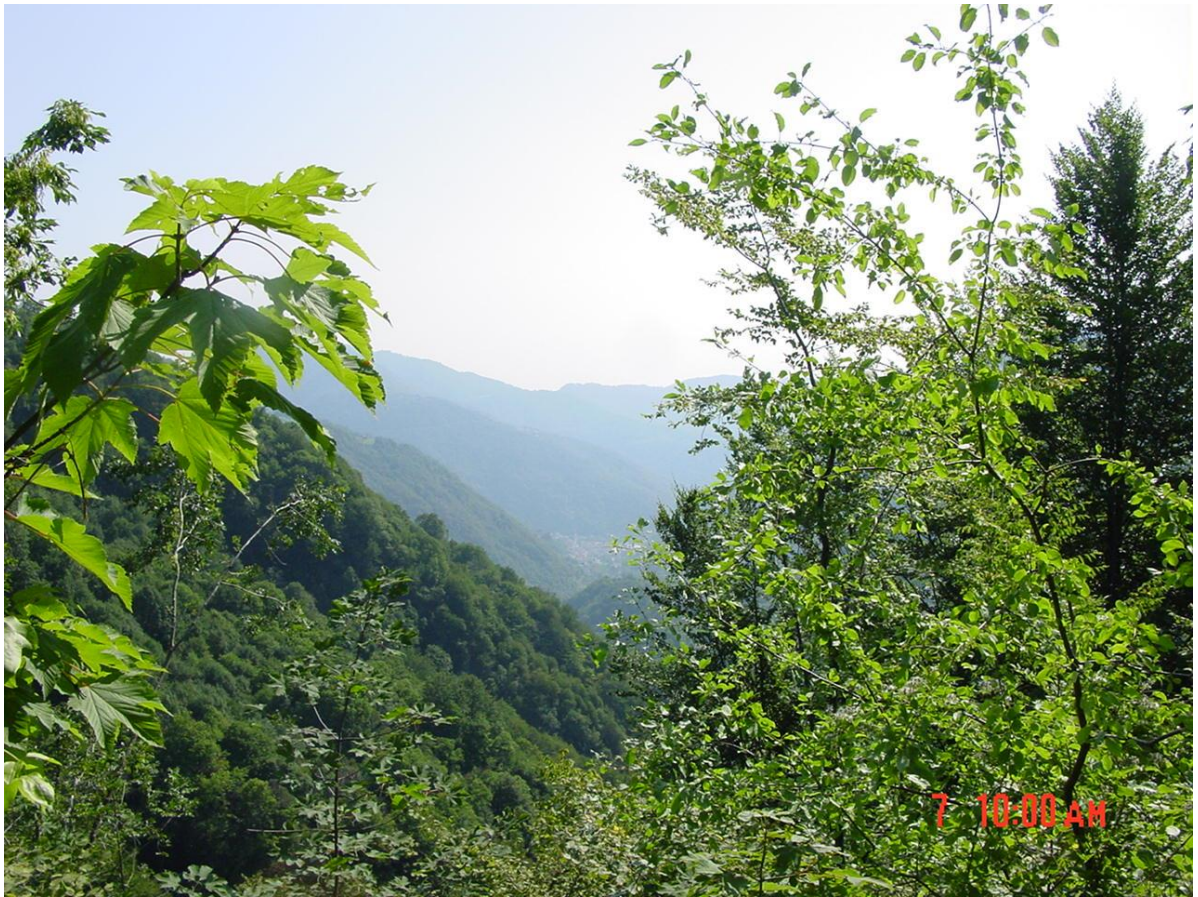
Foto 3: valle del Torrazzo vista dal luogo dell'incidente.

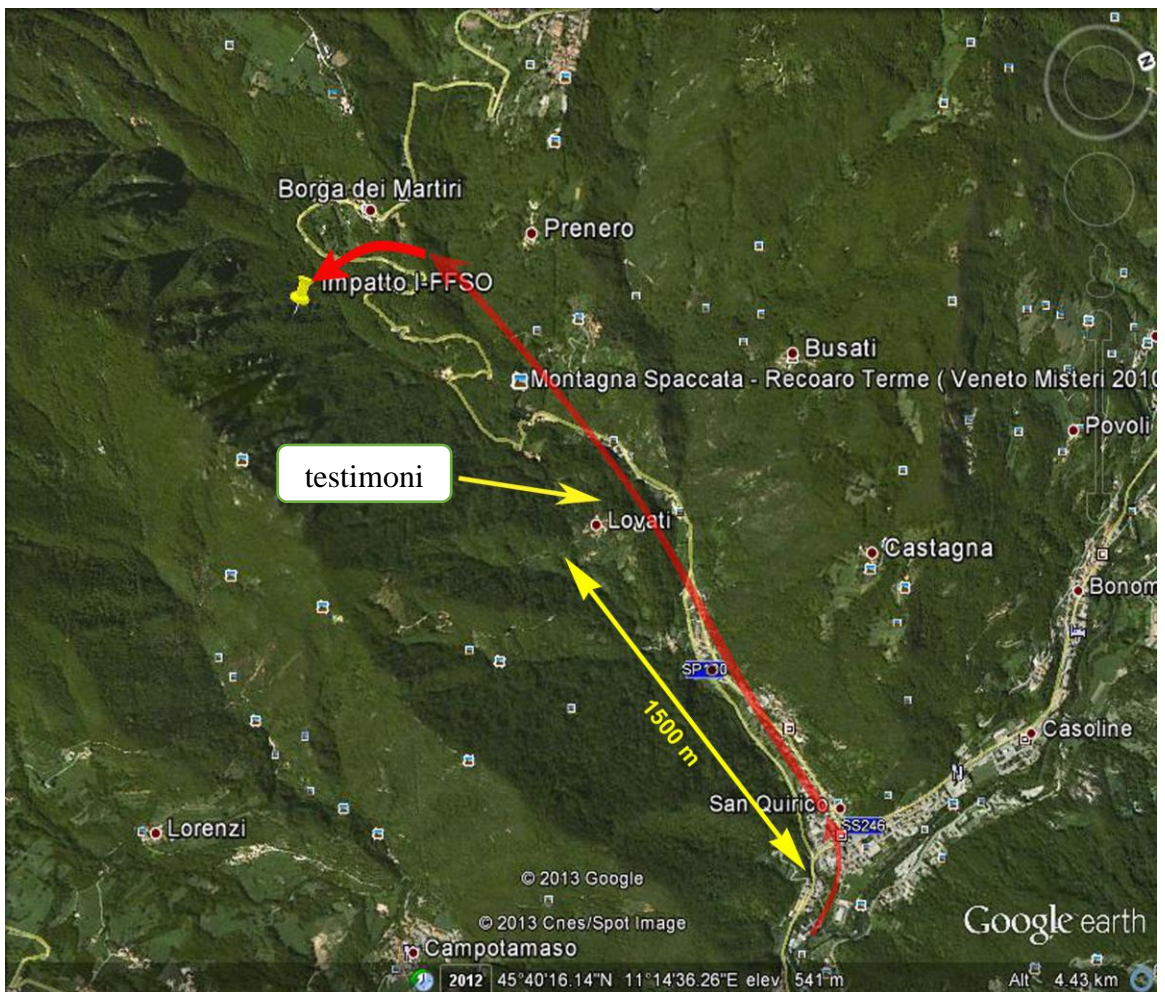
L'incidente è stato causato dalla perdita di controllo dell'aeromobile a seguito dell'insorgenza di una condizione di stallo aerodinamico in virata. La necessità di impostare una virata a sinistra, a bassissima velocità, sarebbe stata dettata dalla necessità di cercare uno spazio di manovra, nella consapevolezza di non riuscire a seguire il profilo in salita del terreno sottostante.

La condizione di stallo aerodinamico è stata la inevitabile conseguenza di un volo condotto, nella fase prima dell'incidente, a bassissima velocità, con flap non estratti, all'interno di spazi molto ristretti, in cui si era probabilmente instaurata una situazione ambientale di correnti termo convettive, tali da penalizzare fortemente le prestazioni di salita dell'aeromobile. L'incidente è stato quindi indotto da una inadeguata gestione del velivolo da parte del pilota istruttore, che non ha tenuto adeguatamente conto delle prestazioni dell'aeromobile in relazione al contesto operativo, orografico e ambientale in cui era venuto a trovarsi.

Foto 8: probabile percorso seguito dal velivolo sino all'impatto (su supporto Google Earth).

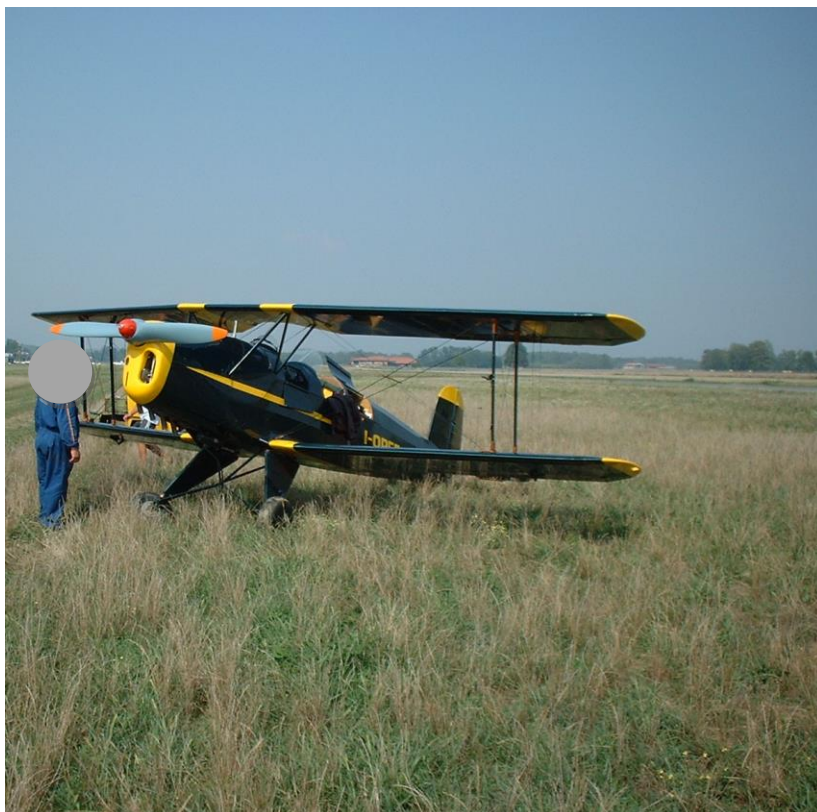
Perdita di controllo dell'aeromobile da parte del pilota durante la fase di atterraggio. All'evento può aver contribuito la limitata esperienza di volo del pilota.

Foto 1: l'I-OPEF nel luogo dell'evento.

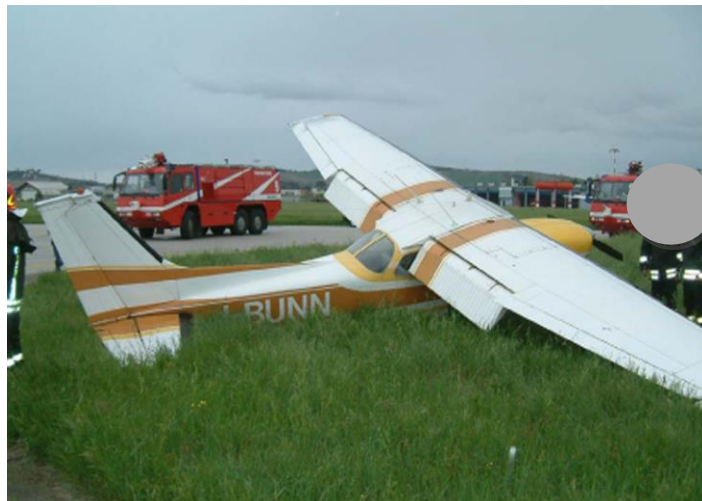
La causa dell'incidente è attribuibile all'area del fattore umano, in particolare ad una impropria gestione, da parte del pilota, della fase di avvicinamento/atterraggio, che ha portato a un prematuro contatto con il suolo, prima della pista.

Foto 1: I-BUNN dopo l'atterraggio sull'aeroporto di Ancona Falconara.

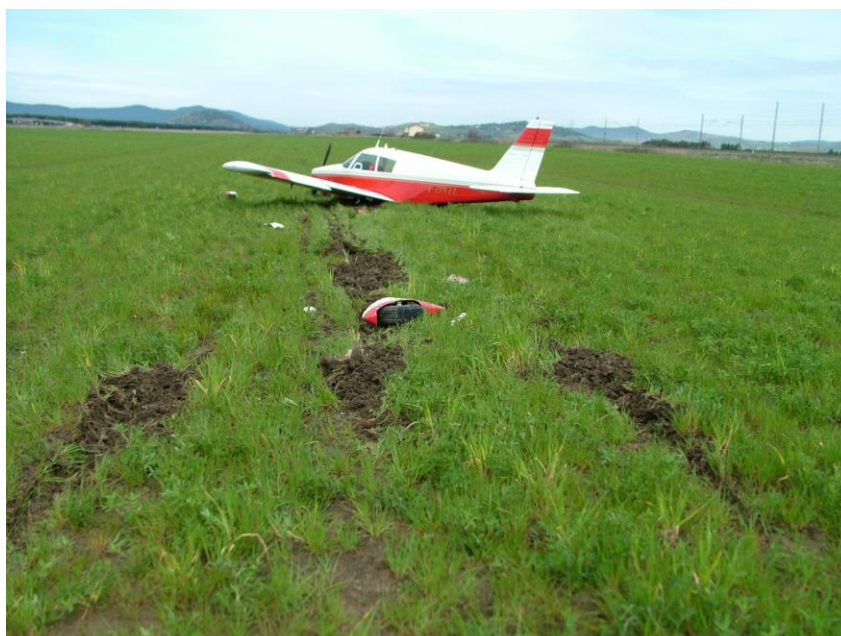
- la mancata effettuazione dei controlli tesi ad intercettare l'eventuale presenza di acqua nei serbatoi del velivolo;
- il mancato rispetto di quanto previsto dalla *check list* in ordine al cambio dei serbatoi al momento della prova motore;
- l'inadeguata vigilanza dell'istruttore sulla puntuale e corretta esecuzione dei controlli da parte dell'allievo pilota.

Foto 1: il PA-28 marche I-ONIL nel luogo dell'incidente.

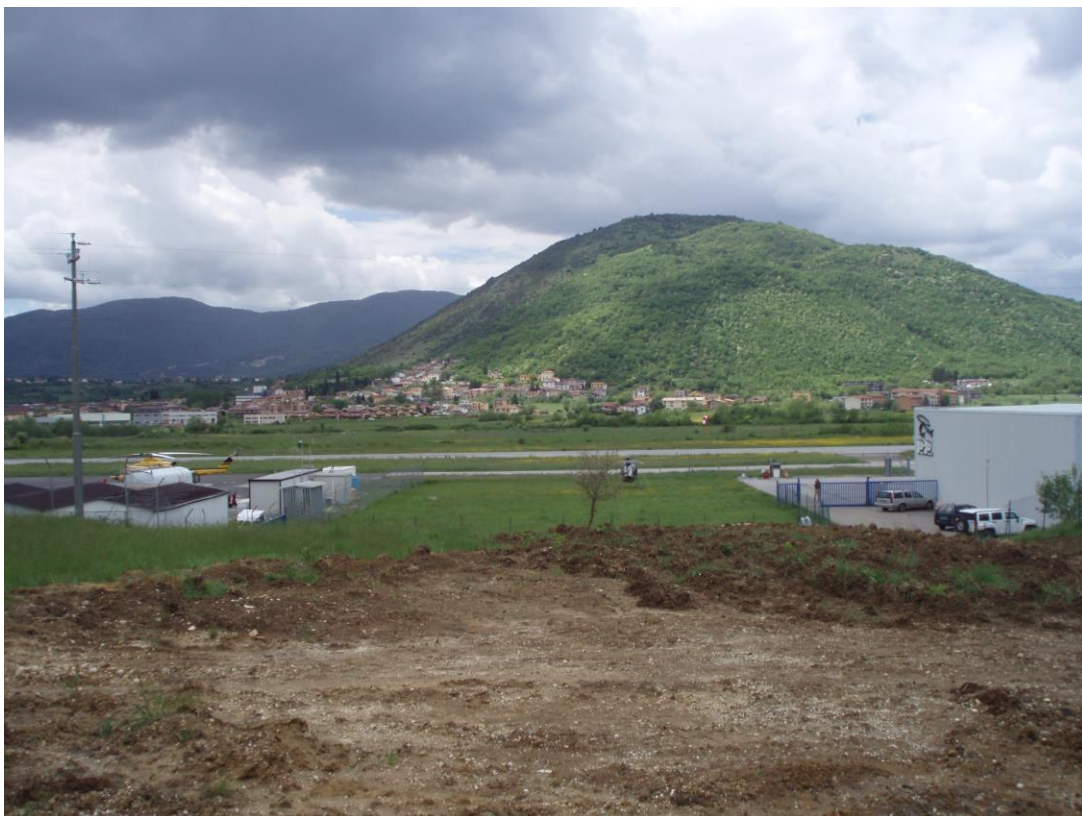
La causa dell'evento è sostanzialmente riconducibile al fattore umano. In particolare, è ragionevole ritenere che il pilota, non avendo effettuato la ricognizione dell'area di atterraggio, sia venuto a trovarsi, a causa del particolare contesto meteo-ambientale, in una condizione non ottimale per avvistare gli ostacoli presenti lungo la traiettoria di atterraggio.

Foto 1: l'I-ONYX nel luogo di atterraggio, con in primo piano l'elettrodotto.

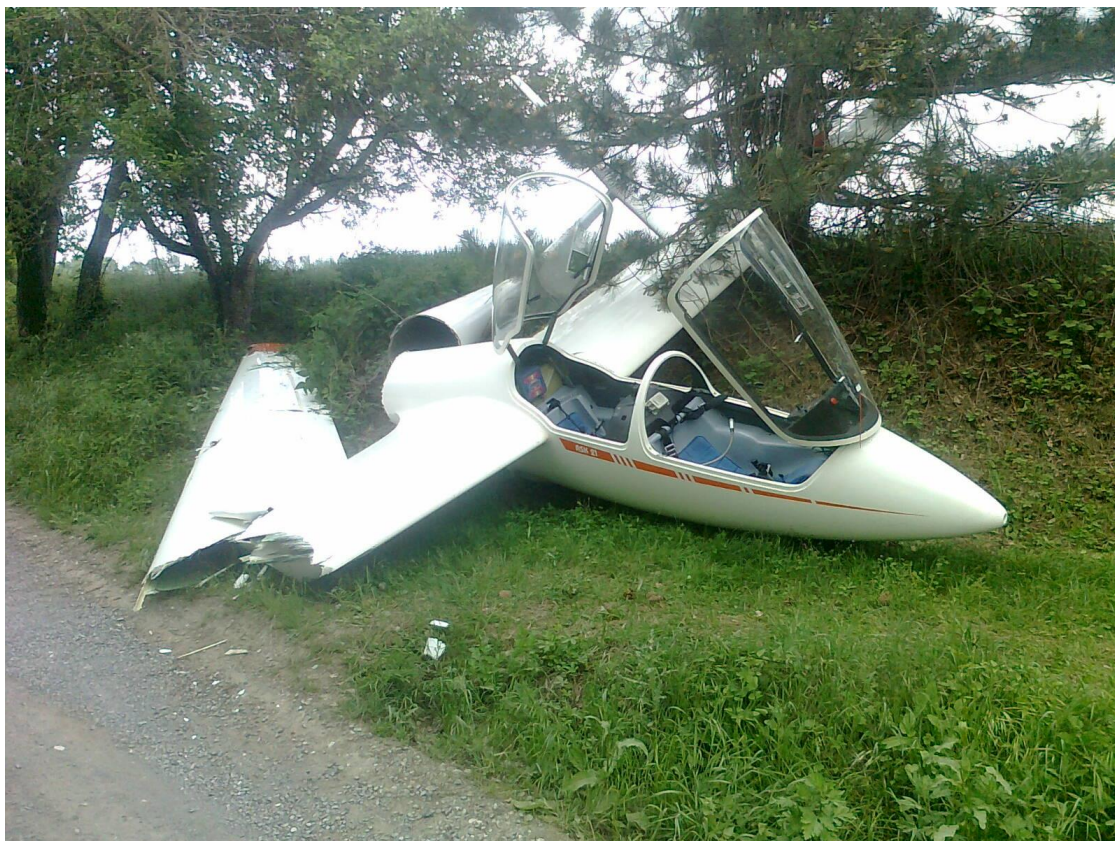
La causa è riconducibile al fattore umano, in particolare ad una inadeguata gestione della fase di atterraggio "fuori campo". L'incidente è stato però indotto dalla perdita di *situational awareness* da parte del pilota, a cui hanno ragionevolmente contribuito:

- la limitata esperienza di volo dello stesso pilota;
- un inadeguato coordinamento tra il pilota dell'aliante e quello del velivolo trainatore in relazione all'area di effettuazione del traino.

Foto 1: l'I-IVWQ nel luogo dell'incidente.

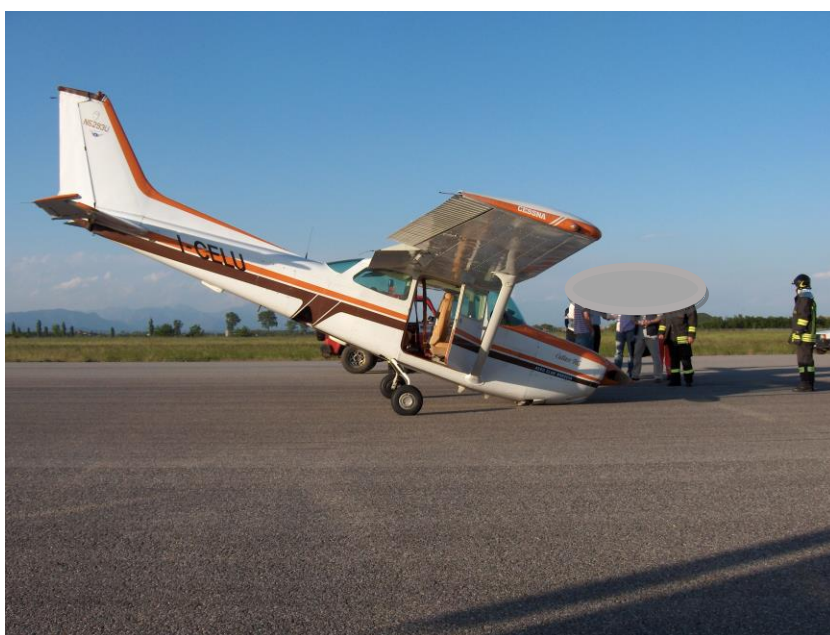
La causa dell'inconveniente grave è da individuare nella mancata estrazione del carrello anteriore, dovuta all'improprio posizionamento del portello sinistro dello stesso vano carrello anteriore, che, per deformazione o gioco eccessivo sulle cerniere, è rimasto fisso nella posizione di chiusura, impedendo l'estensione del carrello.

Foto 1: l'I-CELU nella posizione di arresto in pista.

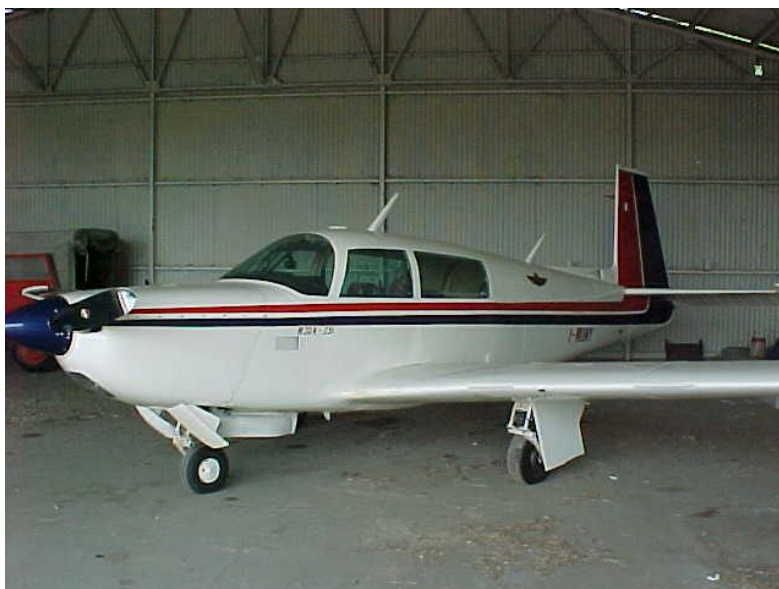
La causa dell'inconveniente grave è da individuare in una inadeguata tecnica di atterraggio, in presenza di un leggero vento proveniente dal settore di coda. All'evento potrebbe aver contribuito la limitata esperienza di volo del pilota sul velivolo I-MUNY.

Foto 1: il Mooney M20K marche I-MUNY.
