RELAZIONE D'INCHIESTA

INCIDENTE
occorso all'aeromobile
R22 Beta II marche di identificazione I-ANSO,
Torri del Benaco (VR),
26 ottobre 2009

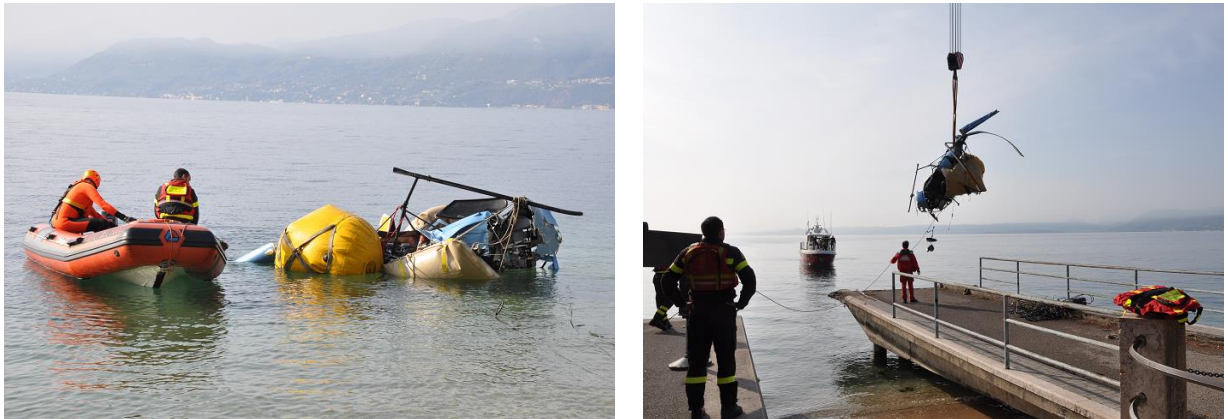
Foto 9 e 10: operazioni di recupero.

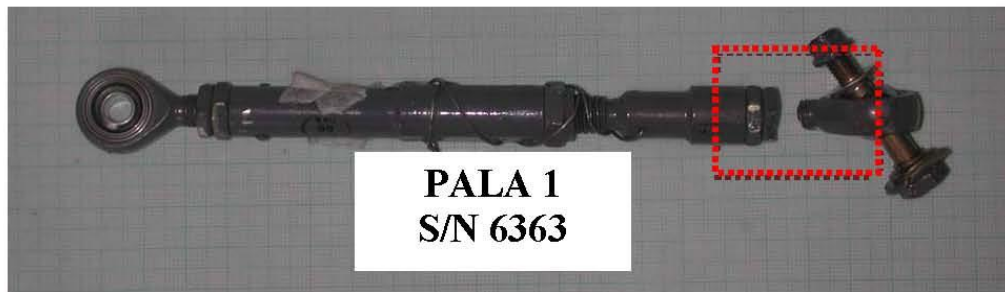
Figura 1 – Asta comando passo della pala RP s/n 6363

Il particolare esaminato risulta rotto in due parti, nella zona in tratteggio rosso di Figura 1. Le due superfici di rottura sono state denominate "A" e "B" come in Figura 4.

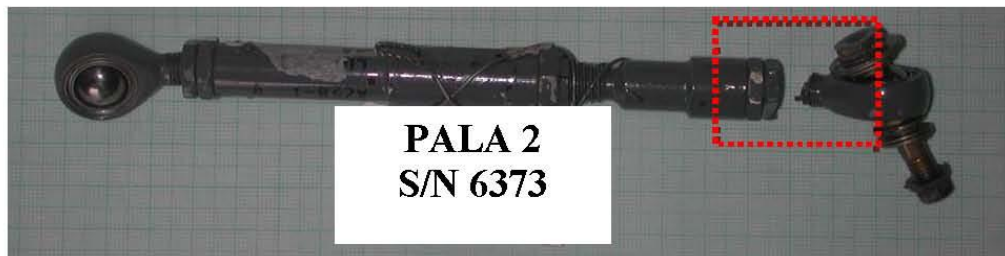
Figura 2 – Asta comando passo della pala RP s/n 6373

Il particolare in esame risulta rotto in due parti in corrispondenza del tratteggio rosso di Figura 2. Le due superfici di rottura sono state denominate "C" e "D" come in Figura 8.

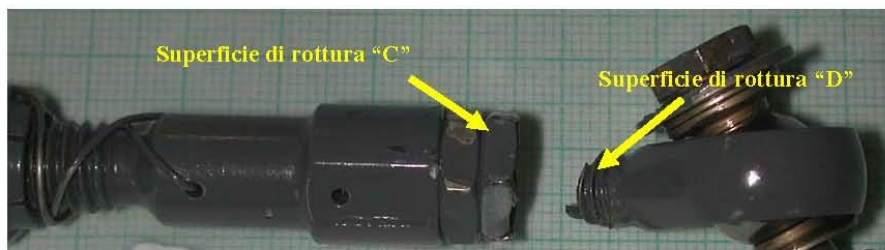
Figura 8 – dettaglio asta comando passo della pala RP s/n 6373

La superficie di rottura "C" (Figura 9) mostra due zone con morfologia leggermente differente. La zona al di sotto della linea tratteggiata di Figura 9, infatti, appare di colorazione chiara, di aspetto planare e perpendicolare rispetto all'asse longitudinale del corpo cilindrico, a differenza della zona sovrastante la linea tratteggiata che invece è scura ed orientata su piani diversi, a crescente inclinazione.

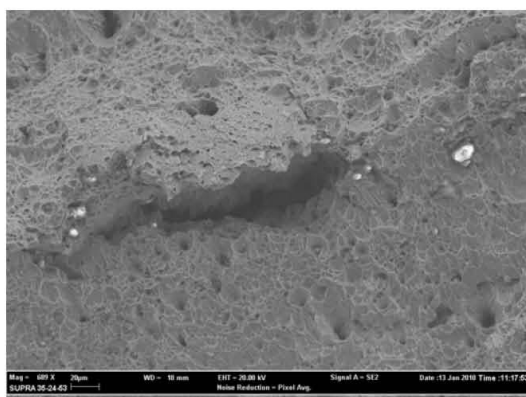
Figura 16 – Dimples orientate e incrociate superficie di rottura “A”

Non si individuano i segni caratteristici riconducibili a linee di arresto di eventuali meccanismi di fatica.

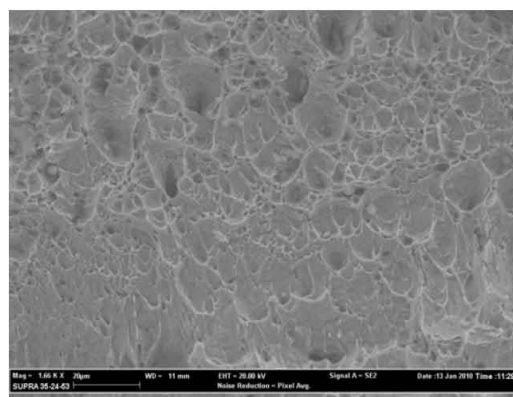
Figura 17 – Dimples orientate con schiacciamenti e spalmature superficie di rottura “A”

Sono state inoltre individuate delle zone compatibili con fenomeni di schiacciamenti e spalmature (Figura 17); queste sono casualmente distribuite sull'intera superficie.

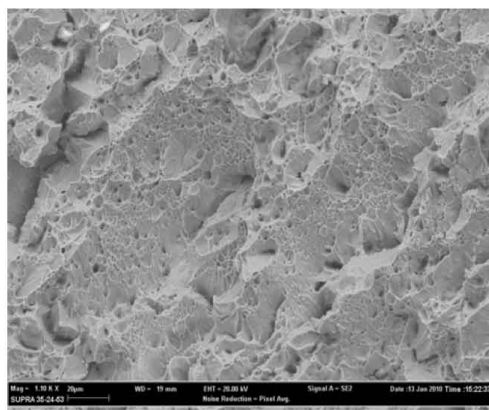
Figura 19 – Dimples orientate superficie di rottura "C"

Come osservato per la superficie di rottura "A" sono visibili anche per questa superficie micropori multi-orientati (Figura 19) e zone casualmente distribuite di schiacciamenti e spalmature (Figura 20).

Non si individuano i segni caratteristici riconducibili a linee di arresto di eventuali meccanismi di fatica.

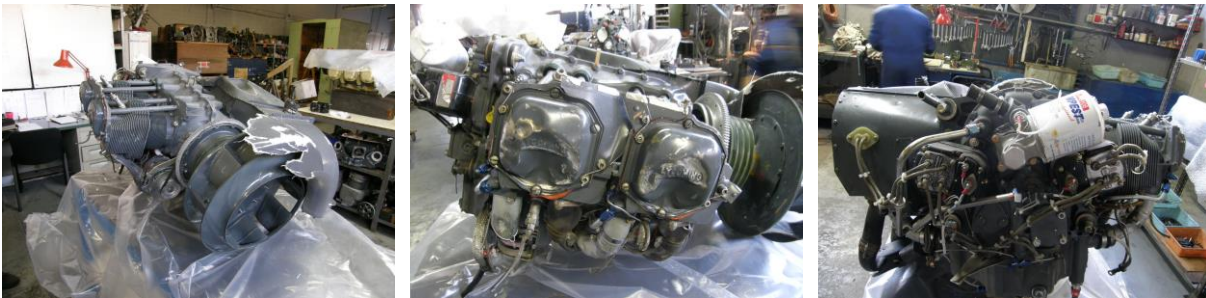
Il motore è stato smontato completamente e si sono analizzate sia le componenti meccaniche che gli accessori. Il motore presenta danni da urto, specialmente nella parte destra, sulle carenature del ventolone e sugli scarichi, ma gli accessori sono in posizione ed appaiono intatti. Nonostante la permanenza nell'acqua del lago, le tracce di corrosione sono minime.

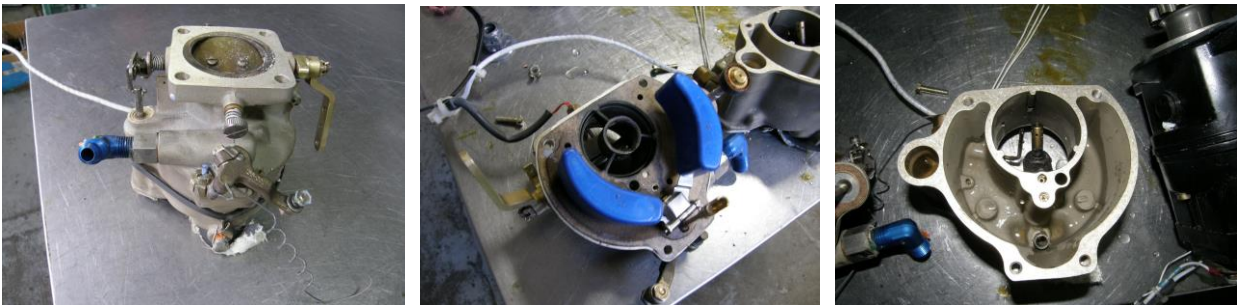
Il carburatore è stato smontato completamente ed è apparso in buone condizioni, aggiornato con gli ultimi S.B. e sicuramente in grado di funzionare. Non si è trovata benzina nella vaschetta ma solo acqua (normale considerando che è caduto nel lago). La posizione della farfalla non è determinabile perché il comando è scollegato e la leva non è bloccata, la pompa di ripresa funziona ed il getto è pulito.

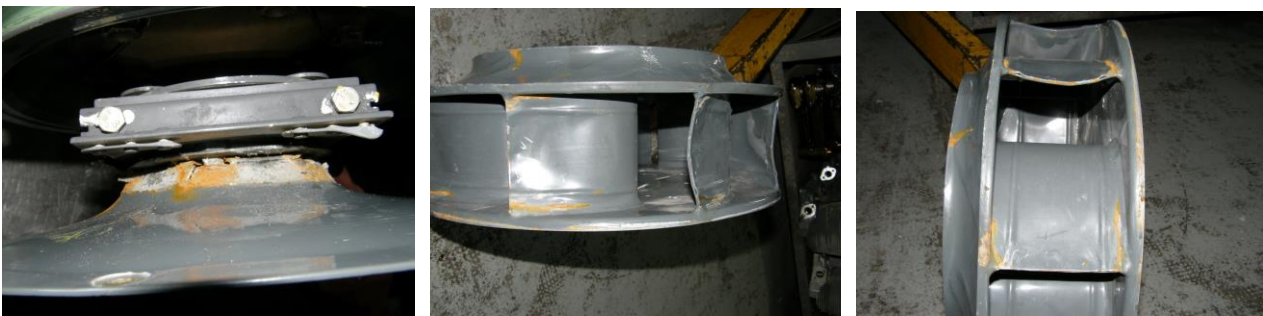
Inoltre, dall'analisi dei danni subiti dal ventolone di raffreddamento siamo giunti alla conclusione che il motore, al momento dell'impatto, girava ad una velocità sufficiente a danneggiare quattro delle pale e che l'urto è avvenuto ad un regime di potenza tale da ovalizzare i fori di fissaggio della ventola sull'albero motore.

Conclusione: dall'analisi del motore e dei danni subiti dal ventolone si può affermare che non solo il motore era in grado di erogare potenza, ma che al momento dell'impatto lo stava effettivamente facendo.

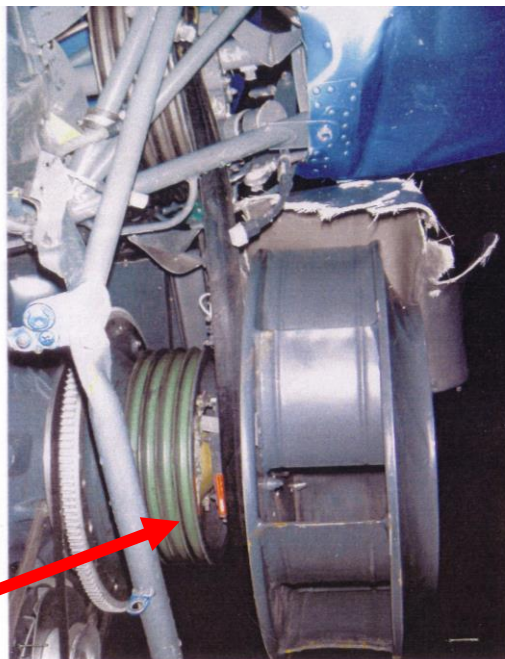
figura 2 – cinghia S/N 13350 rinvenuta sul relitto

La cinghia è stata rinvenuta sul reperto integra ma scarrucolata dalle pulegge. Successivamente la stessa è stata tagliata per permetterne il disassemblaggio e le successive analisi peritali.

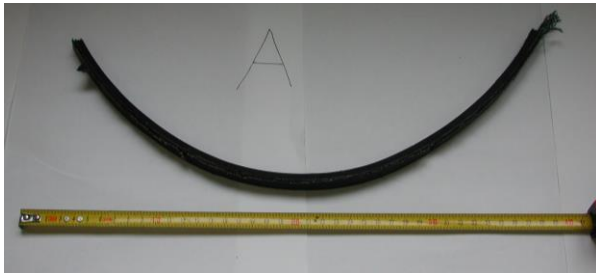
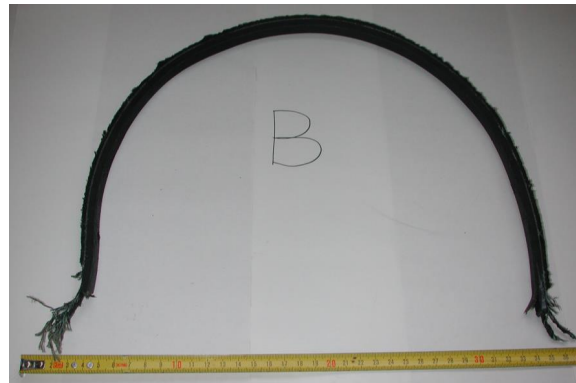
figura 3 – cinghie A e B

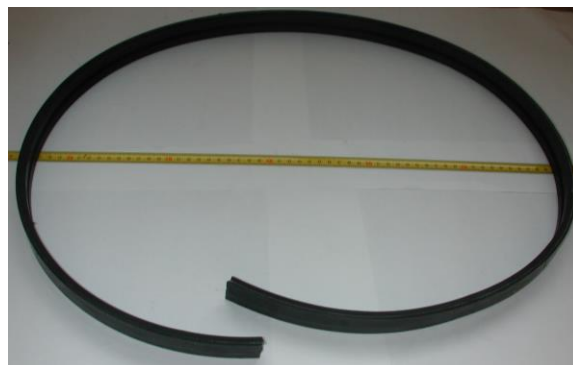
figura 4 – cinghia S/N 13350

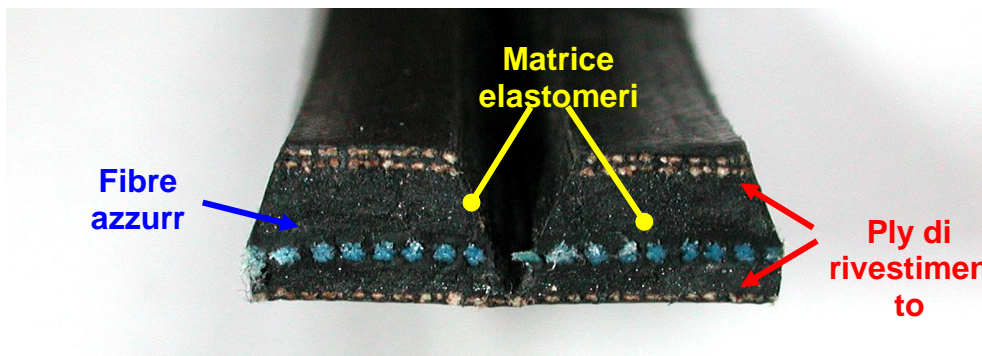
figura 6 – sezione cinghia S/N 13350

Dall'osservazione della sezione (figura 6) è possibile rilevare la struttura interna della cinghia. Essa è composta da due binari di sezione trapezoidale, costituiti da una matrice elastomerica e da fibre di rinforzo longitudinali di colore azzurro; sulla superficie interna, cioè quella a contatto con la puleggia, vi sono due plies di tessuto di rinforzo, mentre sulla superficie esterna è presente un solo ply (figura 6).

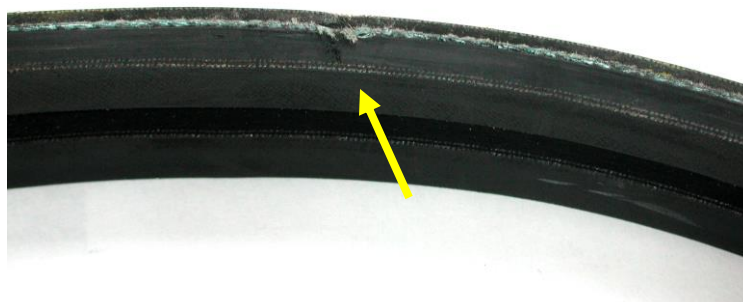
In alcuni punti della cinghia si notano forti segni di attrito e abrasione (figura 8).

figura 8 – segni d'attrito cinghia S/N 13350

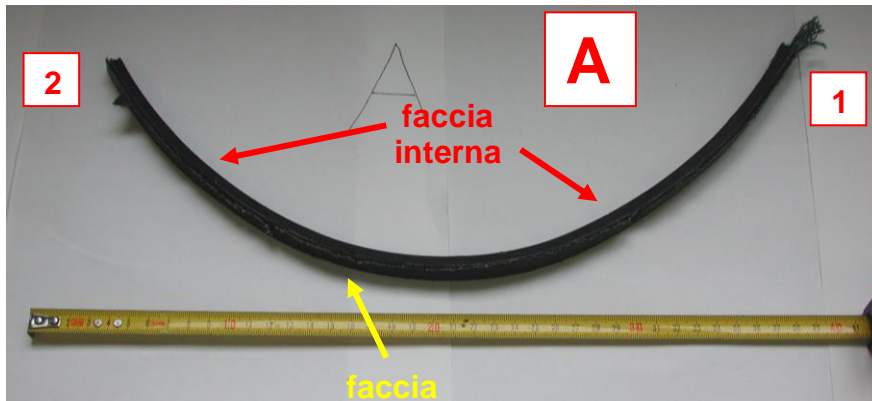
figura 9 – frammento A

Il frammento A si presenta di colorazione scura e omogenea ed ha una lunghezza di circa 48 cm pari a circa il 30% della lunghezza totale misurata sulle due cinghie nuove (figura 9).

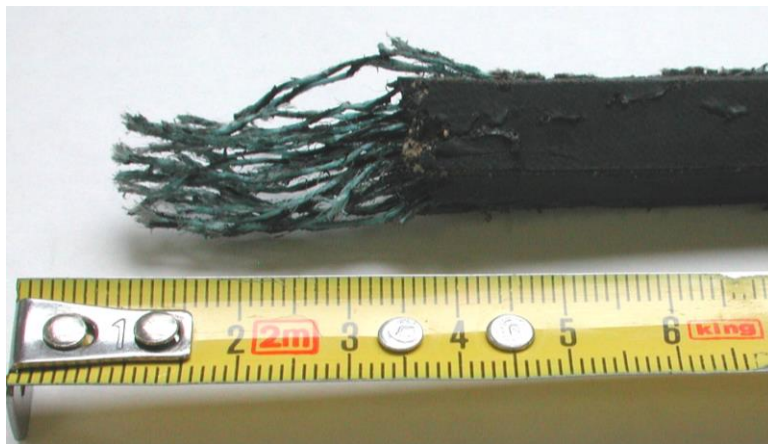
figura 10 – estremo 1 spezzone A

La lamina di fibre di rinforzo che corre all'interno dello spezzone risulta fuoriuscito dall'estremo 1 di circa 3 cm (figura 10). Il secondo estremo risulta troncato molto più nettamente del primo e le fibre non sporgono in maniera significativa (figura 11).

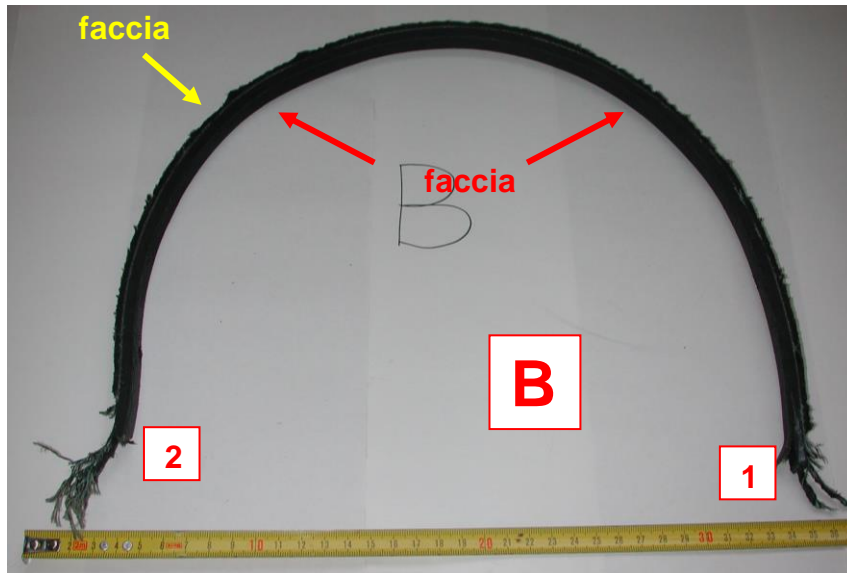
figura 15 – spezzone B

Il frammento B ha una lunghezza di circa 68 cm pari a circa il 45% della lunghezza totale e si presenta analogamente al precedente di colorazione scura ed omogenea (figura 15).

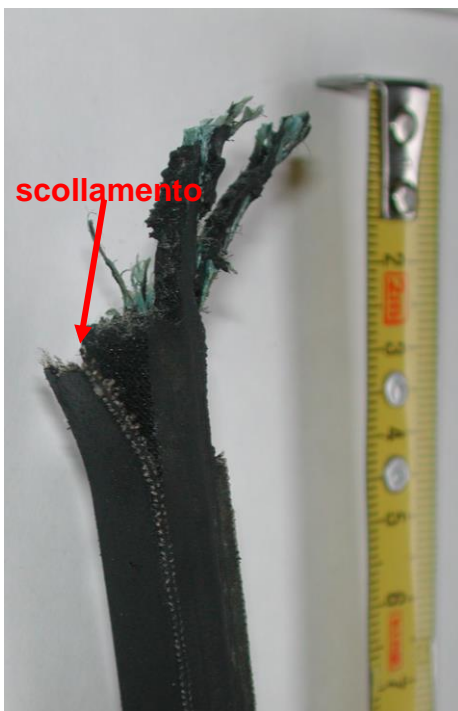
figura 16 – estremo 1 spezzone B

Sull'estremo 1 si nota uno scollamento della tela esterna profondo circa 1 cm (figura 16). Il *pull-out* massimo dell'estremo 1 è pari a 2,5 mentre quello dell'estremo 2 è pari a 6 cm (figura 17).

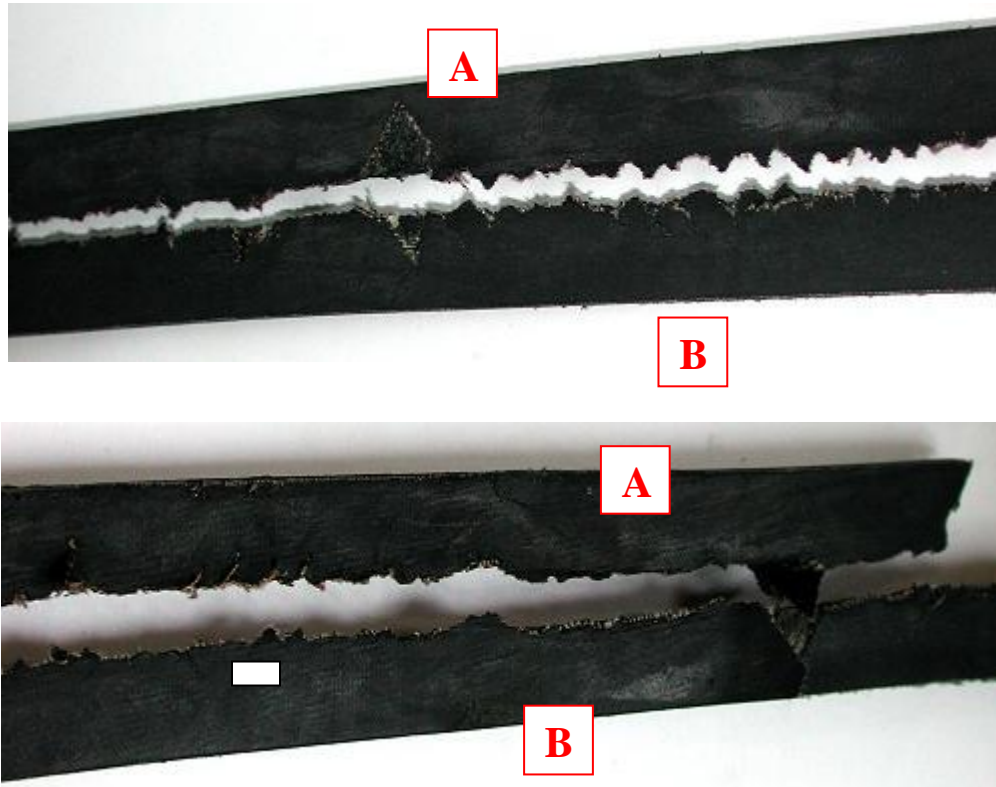
Dal confronto dei due spezzoni è possibile notare che i due frammenti combaciano (figura 18) e che quindi appartenevano alla medesima cinghia.

figura 18 – confronto spezzoni A e B

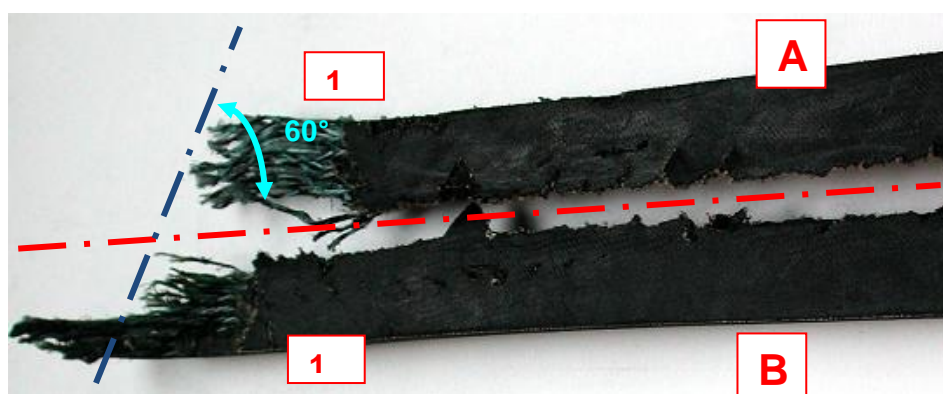
Dalle figure 17 e 18 non si evince soltanto la complementarità dei due spezzoni, ma anche il fatto che le fibre uscenti dagli estremi "1" dei frammenti A e B appaiono tagliate su di un piano (tratteggio blu in figura 19) inclinato di circa 60° rispetto all'asse (tratteggio rosso in figura 19) longitudinale dei frammenti.

figura 19 – inclinazione rottura estremi 1 spezzoni A e B

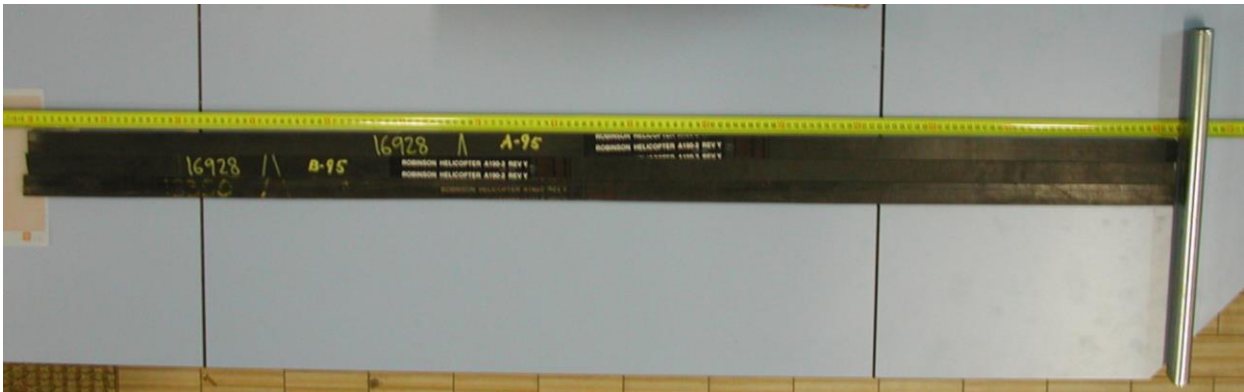
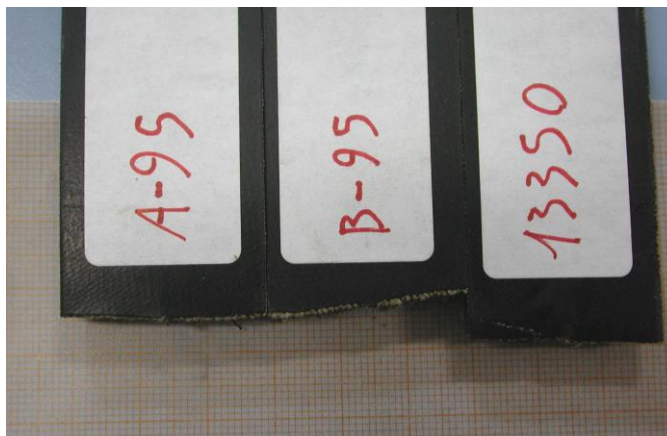
figura 21 – confronto dimensionale cinghie S/N A-95, B-95 e 13350

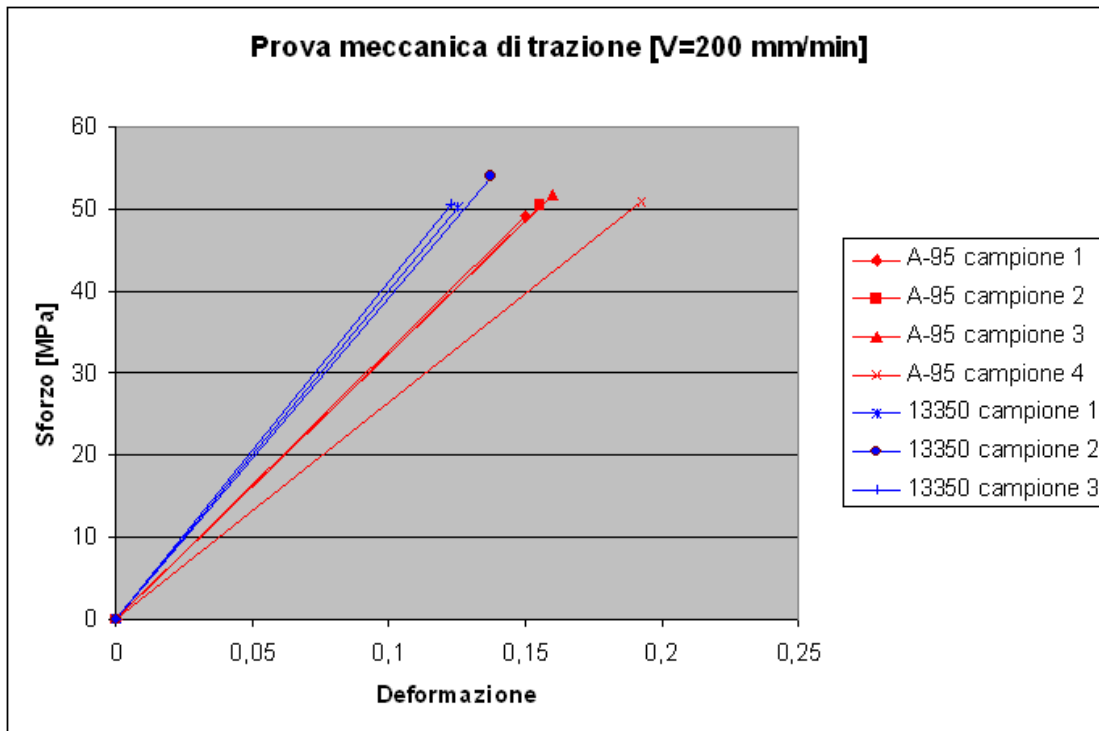
figura 23 – prove di trazione

Le curve di trazione ottenute da tali prove mostrano un andamento fragile (figura 23) con una forza a rottura alla traversa compresa tra 10.1-11 KN. Il comportamento fragile della cinghia è associabile al contributo delle fibre di rinforzo.

Le curve sforzo-deformazione dedotte da tali prove forniscono un valore del modulo di Young che per la cinghia nuova A-95 è pari mediamente a $310,4 \pm 30,8$ MPa e per la cinghia S/N 13350 è pari a $402,6 \pm 10,5$ MPa. L'irrigidimento della cinghia S/N 13350 è compatibile con un incrudimento causato dalle sollecitazioni meccaniche subite dal componente durante l'esercizio. La morfologia delle rotture riscontrate sui campioni rotti con la prova di trazione (figura 24) mostra un *pull-out* delle fibre e una rottura longitudinale tra i due binari trapezoidali delle cinghie, risultando quindi comparabile con quanto osservato sugli spezzoni A e B.
