# **RELAZIONE D'INCHIESTA**

**INCIDENTE**  
**occorso all'aeromobile**  
**Beech 58 marche di identificazione G-CIZZ,**  
**in località monte Mindino, Garessio (CN),**  
**16 giugno 2013**

### aeromobile Beech 58 marche G-CIZZ

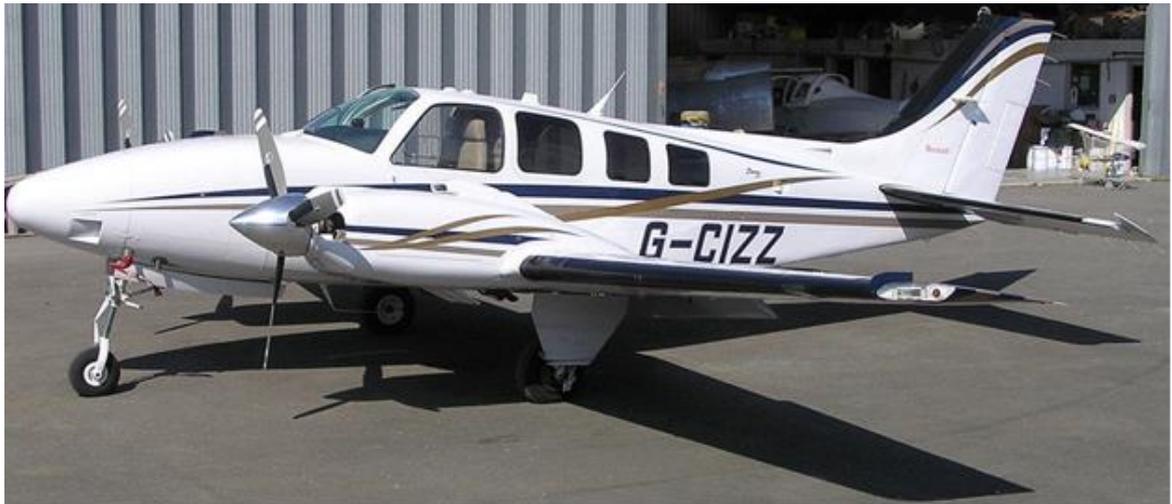
Foto 1: il Beech 58 marche di identificazione G-CIZZ.

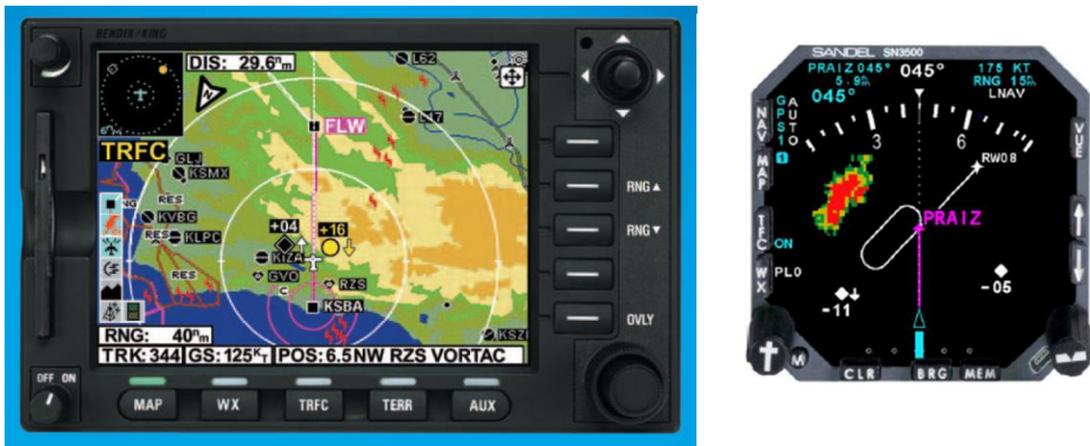
Il G-CIZZ era dotato di un sistema di bordo integrato del tipo Bendix King KMH-820, in grado di fornire "Traffic Awareness" (TAS) e "Ground Proximity Warning" in un'unica unità e di un MFD per la visualizzazione dei dati suddetti (foto 2). Il velivolo era inoltre equipaggiato con un sistema di "Terrain awareness announcement control unit", in grado di fornire l'allerta sia per il sistema TAWS (Terrain Awareness Warning System), sia per l'EGPWS (Enhanced Ground Proximity Warning System). Infine, era presente un apparato Sandel SN3500 EHSI, che permetteva di combinare le funzioni di HSI, RMI, *moving map* e *weather display*. Tali apparati sono stati recuperati dal relitto e analizzati presso i laboratori della Honeywell (Redmond, WA, Stati Uniti), in collaborazione con il NTSB (foto 3). I dati scaricati relativi al sistema EGPWS hanno evidenziato l'esistenza di alcune allerte segnalate nel volo precedente a quello dell'incidente, durante l'avvicinamento all'aeroporto di Albenga (foto 4):

Foto 2: sistemi presenti a bordo del G-CIZZ.

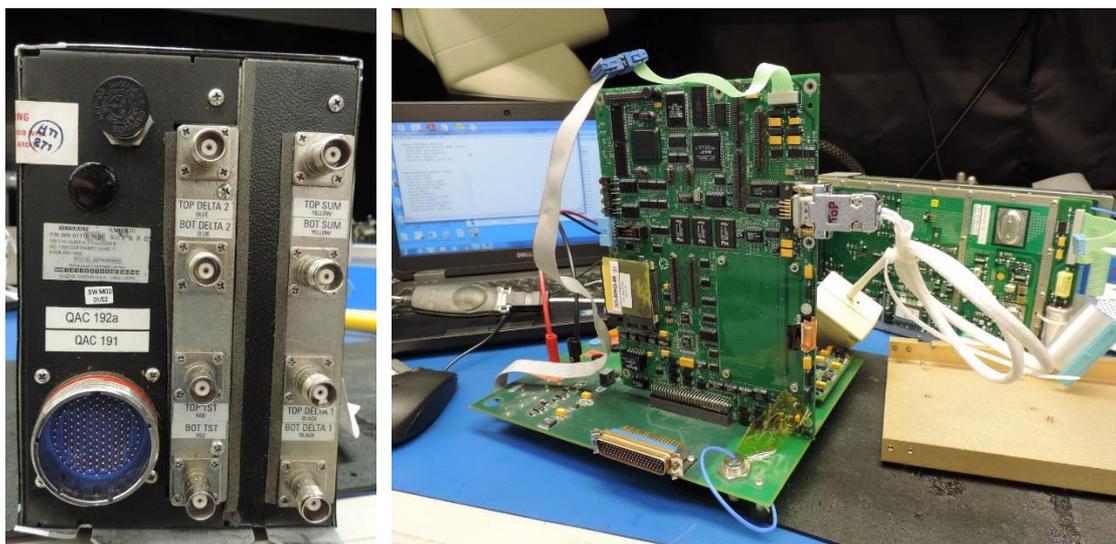
Foto 3: scarico dei dati dagli apparati del G-CIZZ.

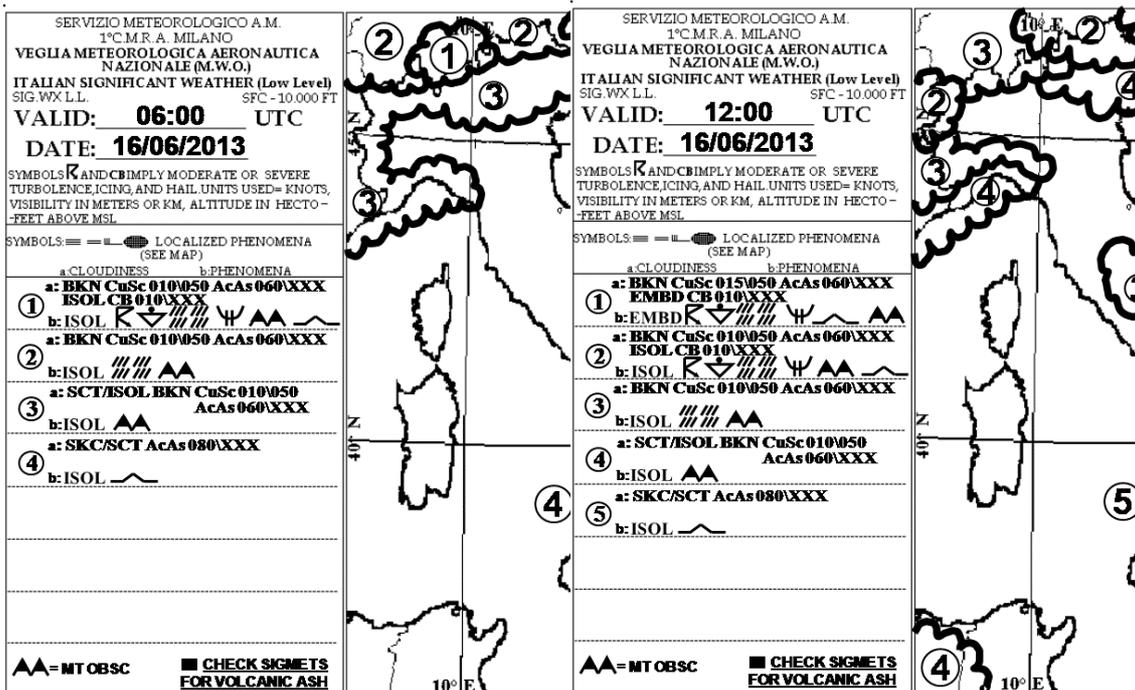
Le condizioni meteorologiche, al momento dell'incidente, prevedevano la presenza di una copertura nuvolosa compresa tra i 5/8 e i 7/8 della superficie del cielo, localizzata nella zona relativa alla parte iniziale della rotta e ad una quota che oscurava le cime appenniniche ed alpine (foto 10 e figura 1).

Figura 1: situazione meteorologica a cavallo del periodo dell'incidente.
