RELAZIONE D'INCHIESTA

INCIDENTE

**Lange Antares 23E marche di identificazione D-KVLS,
in località Val di Fua, Borgorose (RI),
8 agosto 2021**

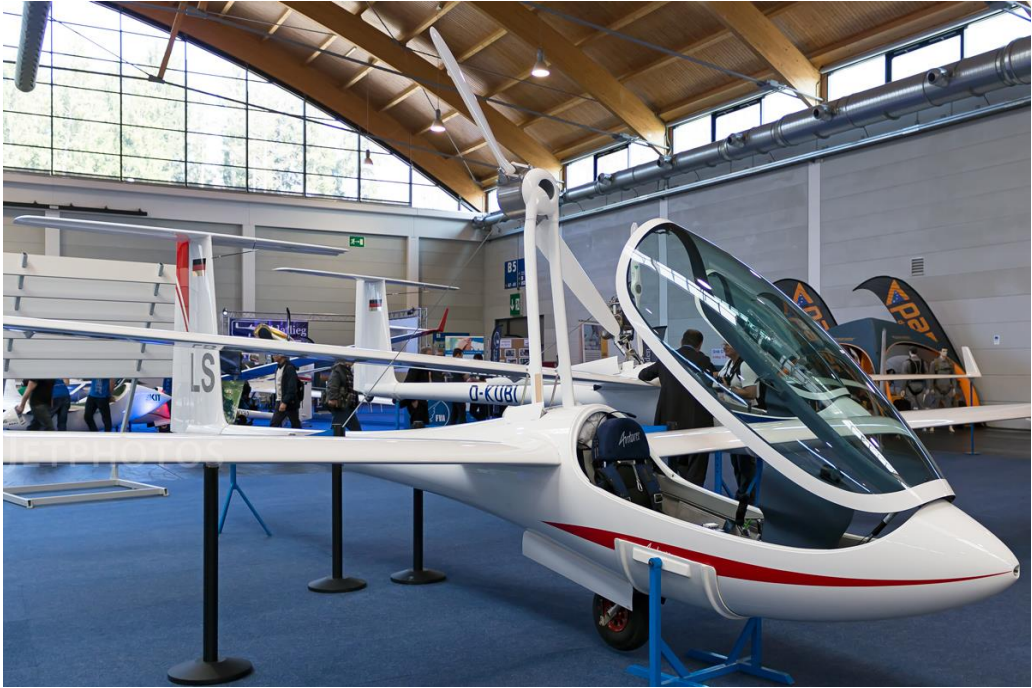
Foto 1: il D-KVLS (fonte jetphotos.com).

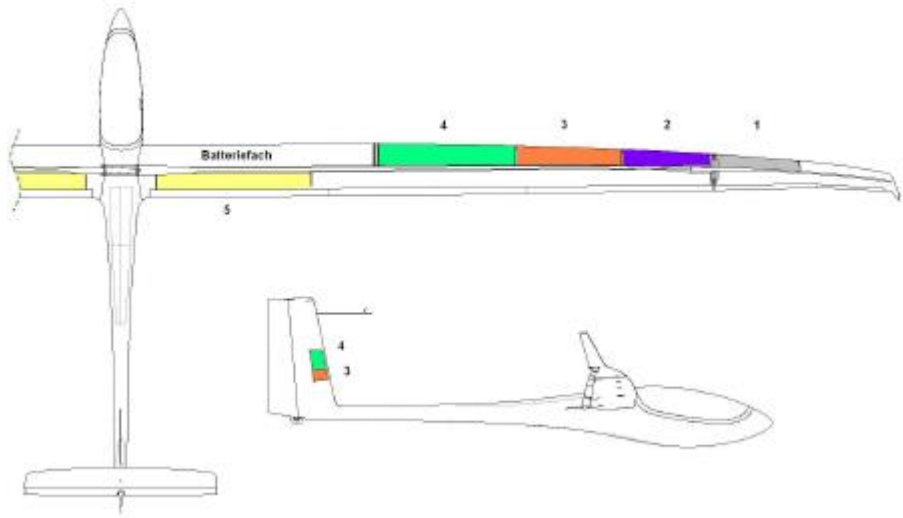
Per quanto concerne il peso e centraggio, l'Antares 23E è dotato di taniche d'acqua nelle semiali (figura 1) e nel timone di coda,

Figura 1: taniche di acqua dell'Antares 23E.

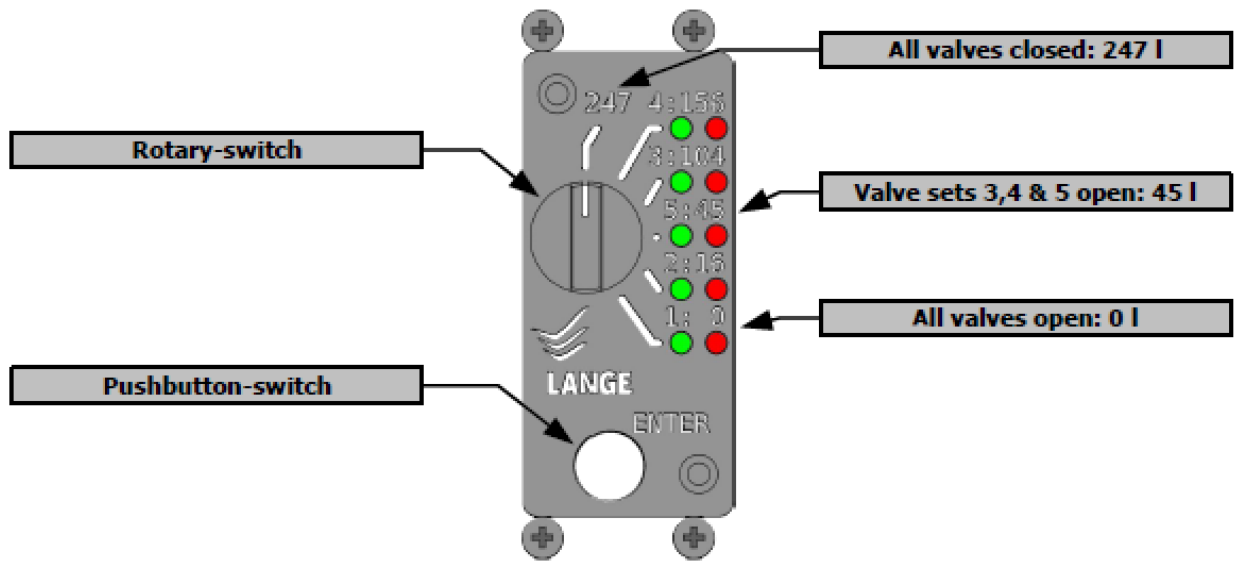
configurabili attraverso il selettore WCM riportato in figura 2, come illustrato dalla seguente tabella:

Figura 2: rappresentazione del WCM dell'Antares 23E.

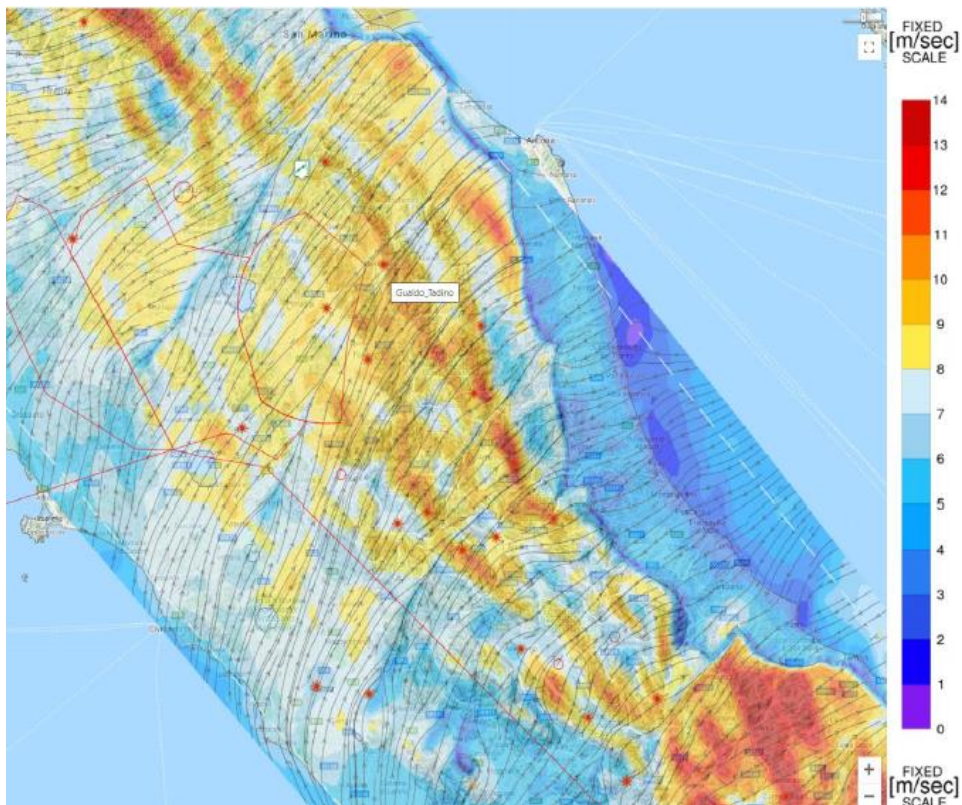
Le condizioni meteorologiche del giorno erano state presentate in dettaglio ai partecipanti alla competizione mediante un apposito *briefing*. Nella zona ove è avvenuto l'incidente vi era una buona visibilità; erano stati previsti tra i circa 6 e gli 8 m/s (circa 21-29 km/h) di vento al suolo proveniente da Sud-Ovest (figura 4). La posizione del sole, al momento dell'incidente, era azimuth circa 252° ed elevazione circa 41°.

Figura 4: previsione meteorologica fornita ai partecipanti alla competizione nel giorno 8.8.2021.
