# **RELAZIONE D'INCHIESTA**

**INCIDENTE**  
**occorso all'aeromobile**  
**Aérospatiale (Eurocopter) AS350 BA marche I-MIAE,**  
**in località Trichiana (BL),**  
**20 novembre 2012**

**INCIDENTE**  
**aeromobile Aérospatiale (Eurocopter) AS350 BA marche I-MIAE**

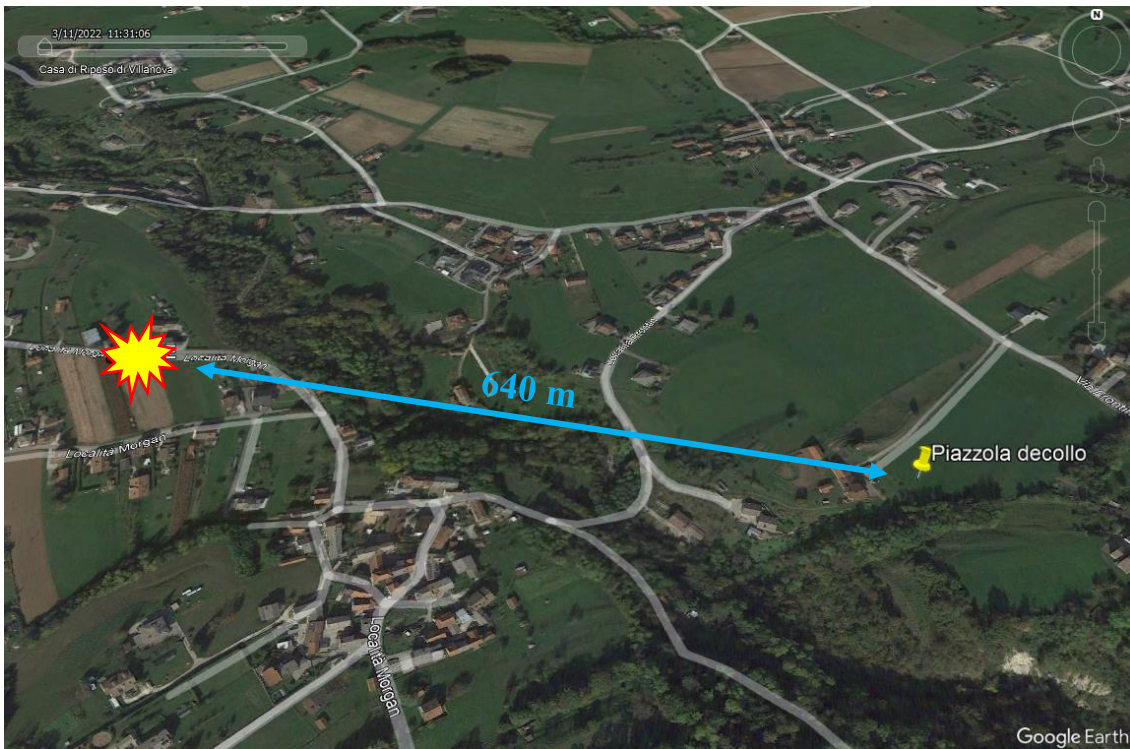
<b>Tipo dell'aeromobile e marche</b>	Aérospatiale (Eurocopter) AS350 BA marche I-MIAE.
<b>Data e ora</b>	20 novembre 2012, circa 10.10' UTC.
<b>Luogo dell'evento</b>	Località Morgan, nel Comune di Trichiana (BL). Altitudine 375 m circa.
<b>Descrizione dell'evento</b>	La mattina del 20 novembre 2012, intorno alle ore 10.10', dopo aver effettuato in auto un sopralluogo nella zona, l'equipaggio dell'elicottero AS350 BA marche I-MIAE decideva di decollare per una missione di lavoro aereo; in precedenza l'attività di volo era stata sospesa a causa della nebbia persistente nella stessa zona. Pochi secondi dopo il decollo, l'equipaggio veniva già a trovarsi in una condizione di scarsissima visibilità; l'elicottero urtava il camino di un'abitazione e successivamente tranciava un vicino cavo elettrico a bassa tensione, prima di impattare a terra in un campo agricolo, circa 640 m ad Ovest della piazzola di decollo (figura 1). L'incidente causava la distruzione dell'elicottero e il decesso dei due occupanti.

Figura 1: posizione del relitto rispetto alla piazzola di decollo (su supporto Google Earth).

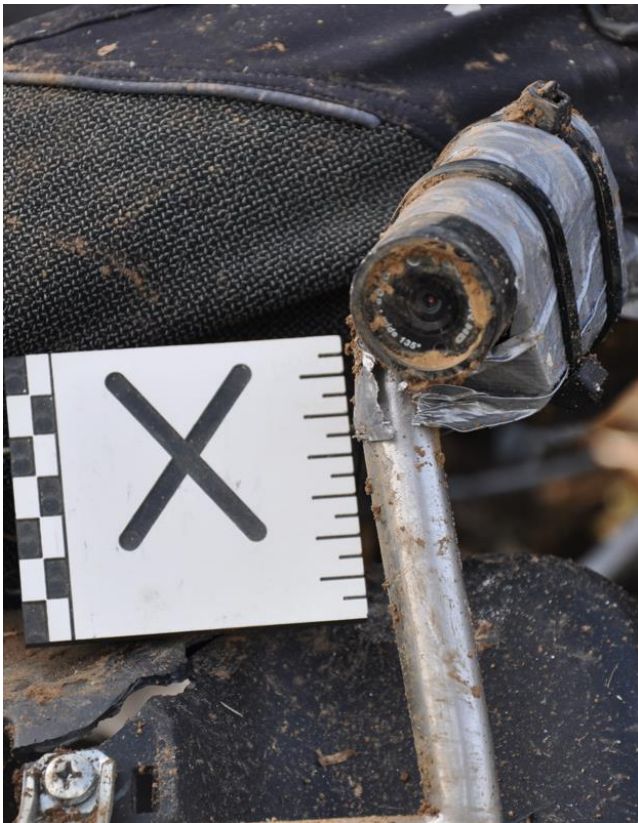
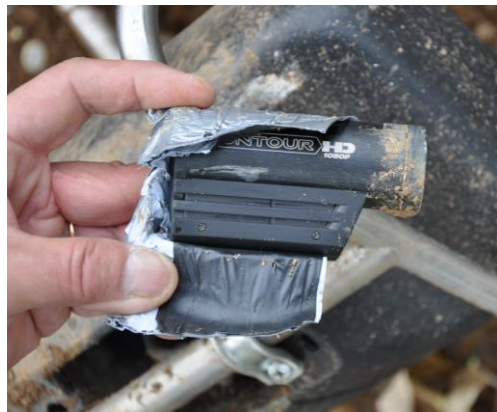
Su una barra esterna dell'elicottero, in corrispondenza della cabina lato destro, veniva rinvenuta una videocamera fissata con fascette e nastro adesivo (foto 13). Essa è stata analizzata e i file registrati sono stati utilizzati ai fini dell'inchiesta di sicurezza.

Foto 13: videocamera installata sull'elicottero.

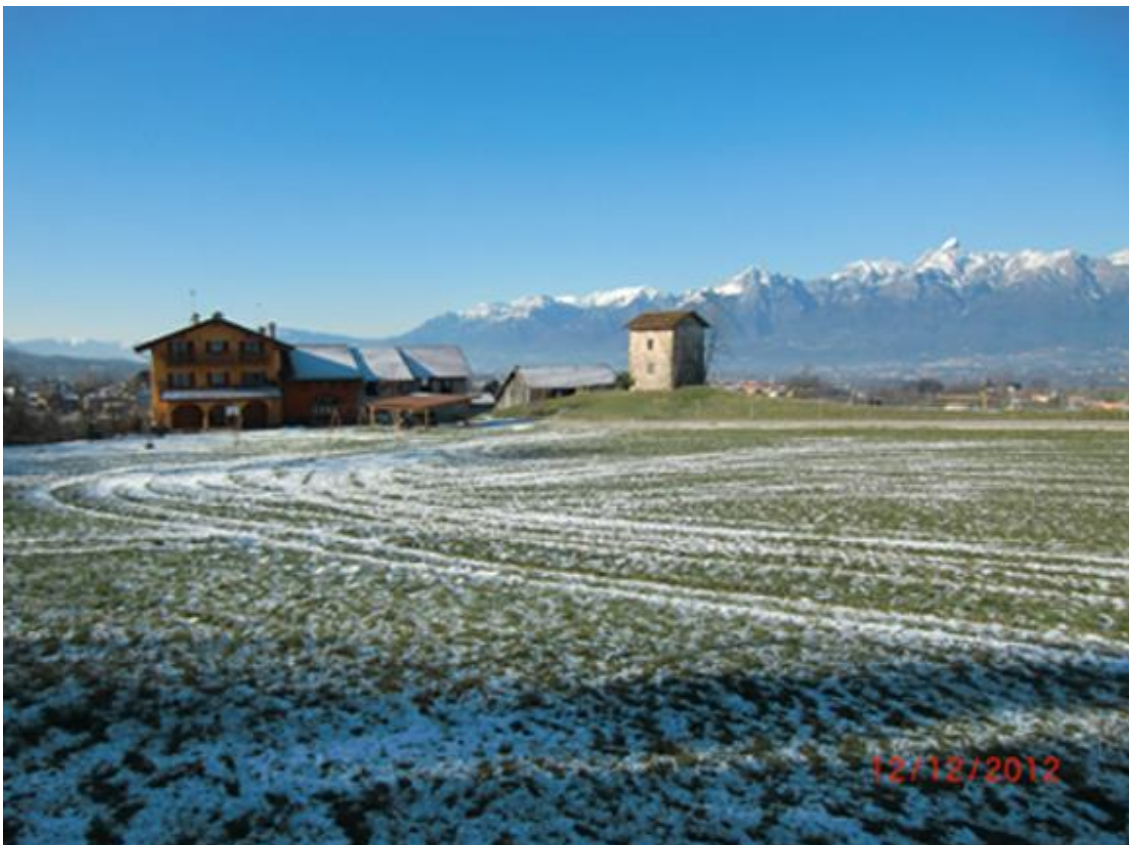
La piazzola di decollo dell'elicottero è stata individuata nei pressi del Bed & Breakfast dove alloggiava l'equipaggio nei giorni di effettuazione del servizio, alle coordinate 46°4'3.83"N 12°9'3"E (foto 14).

Foto 14: area di decollo (foto scattata 12.12.2012).

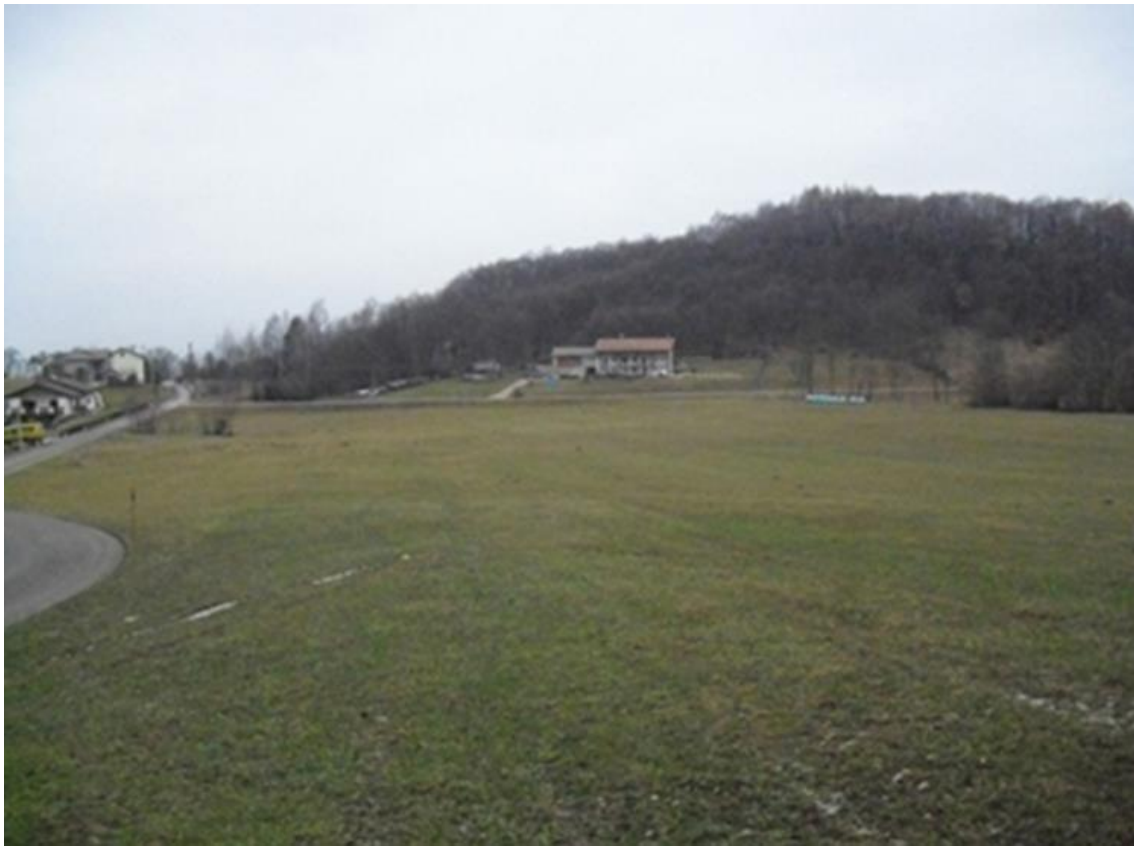
Risulterebbe, inoltre, che l'equipaggio avesse individuato a monte un campo di atterraggio, qualora fosse perdurato lo stato di nebbia (foto 15).

La mattina del giorno 20 novembre, a causa della fitta nebbia, le attività di volo venivano rinviate fino a quando, intorno alle ore 10.30' locali, i due piloti non decidevano di effettuare un sopralluogo in auto nelle vicinanze, a monte del luogo di decollo. In esito a tale sopralluogo, veniva deciso di dare inizio alle attività, riservandosi di atterrare in uno spiazzo individuato a monte qualora perdurasse l'evidente stato di nebbia (foto 15).

Foto 15: prato individuato dall'equipaggio per atterraggio in caso di nebbia.

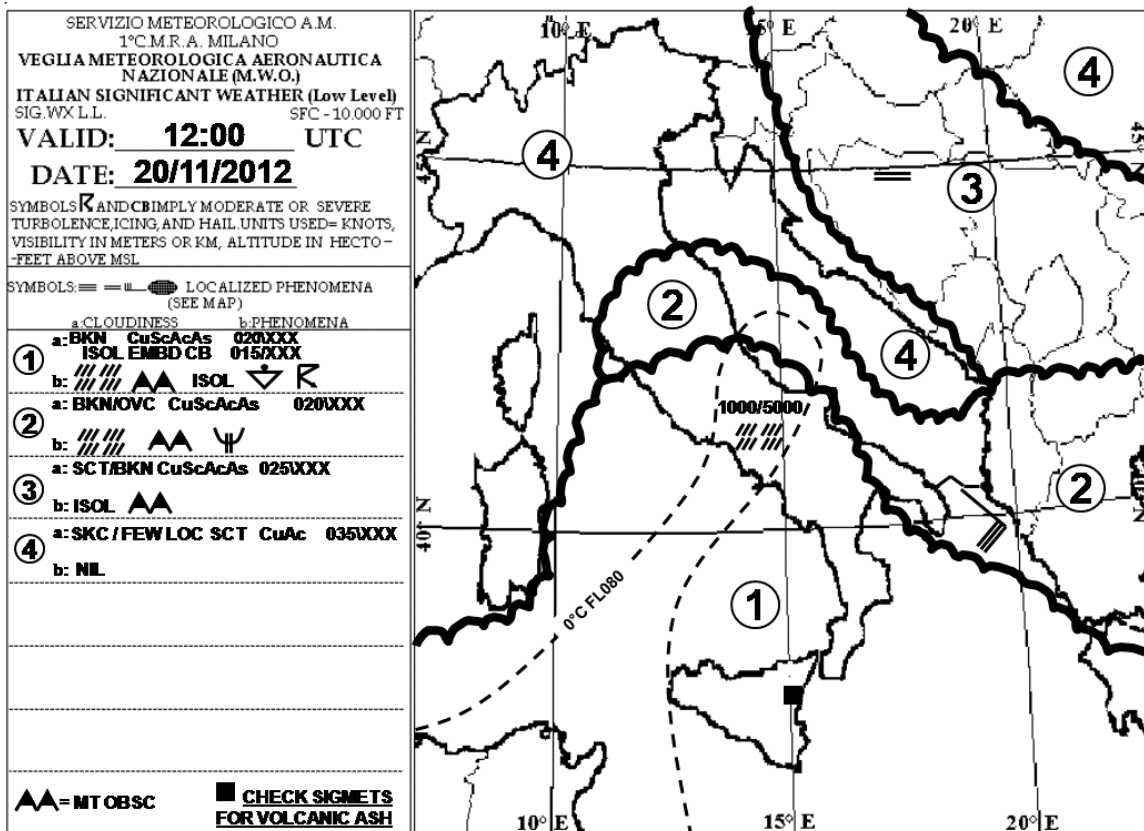
La carta significativa valida fino alle 12.00' riportava, nel Nord Italia, una leggera nuvolosità (SKC/FEW), localmente cumuli e altocumuli a partire da 3500 piedi (figura 2).

Figura 2: carta significativa del tempo (Aeronautica militare).

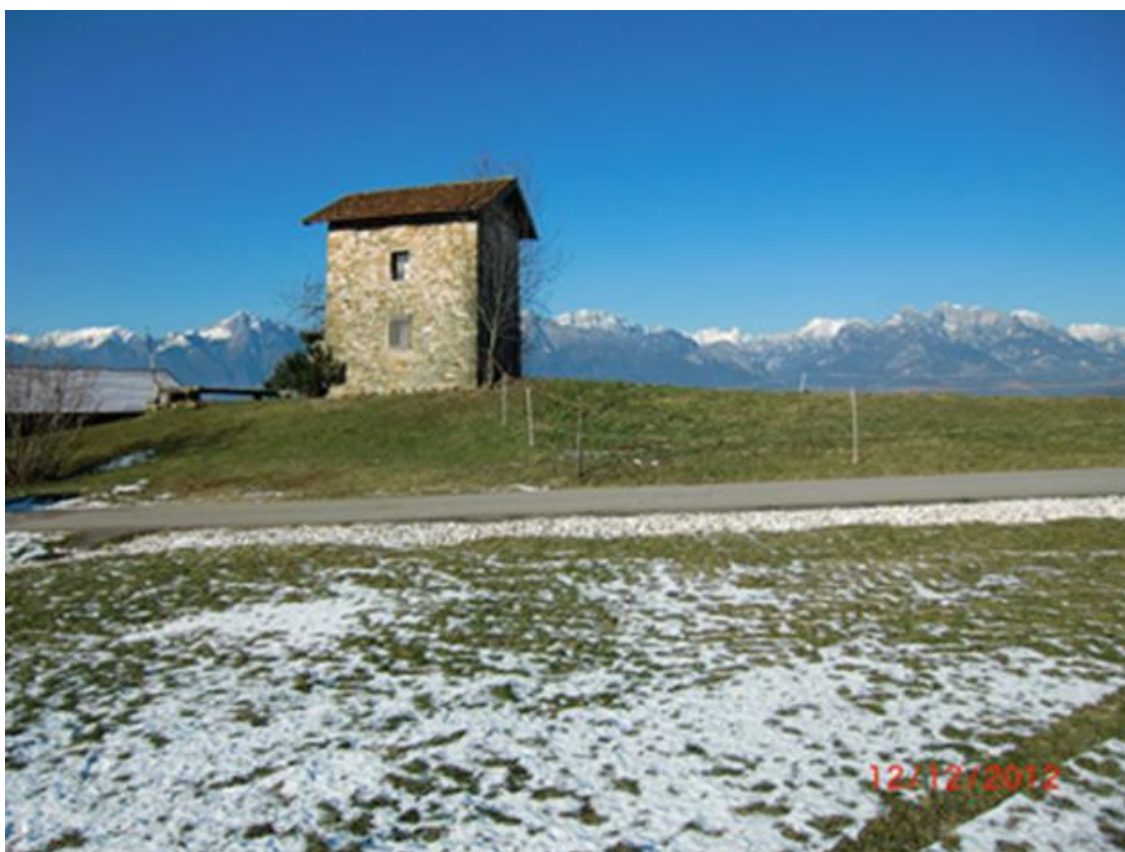
La fotografia 20, scattata, successivamente, in data 12.12.2012, ritrae la visuale della piazzola di decollo dell'elicottero in condizioni favorevoli di visibilità.

Foto 20: visuale della piazzola di decollo dell'elicottero in condizioni favorevoli di visibilità (foto scattata 12.12.2012).

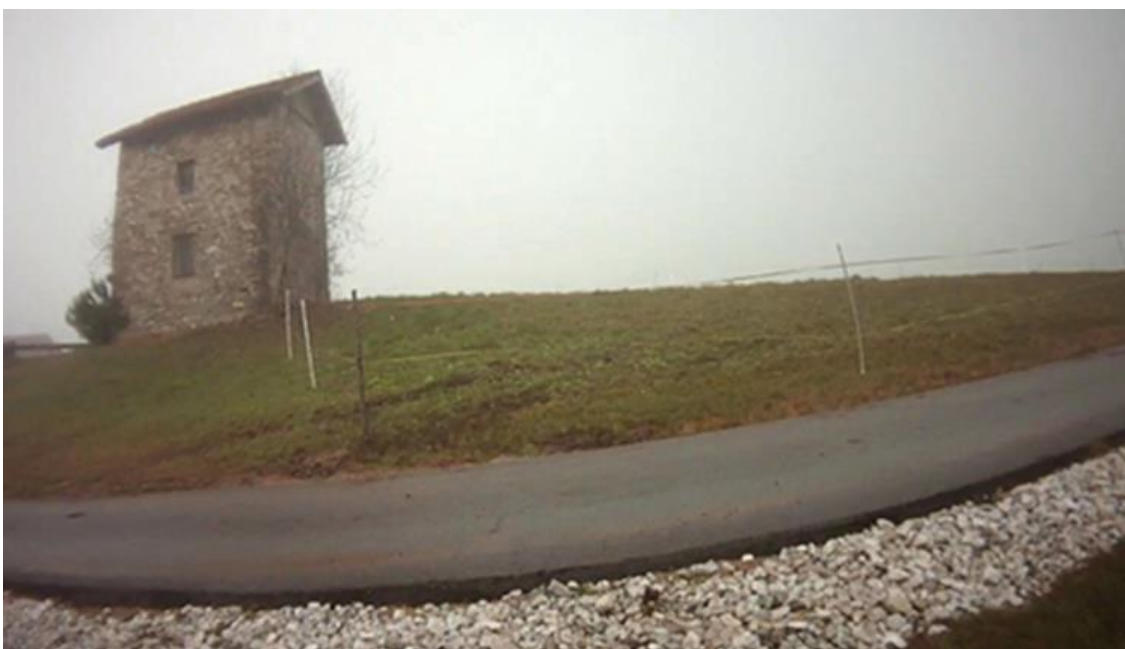
- fotogramma minuto 09'31": messa in moto dell'elicottero;
- fotogramma minuto 13'53": l'elicottero si stacca da terra (foto 21);
- fotogramma minuto 13'58": l'elicottero decolla (foto 22);

Foto 21: fotogramma minuto 13'53", l'elicottero si stacca da terra.

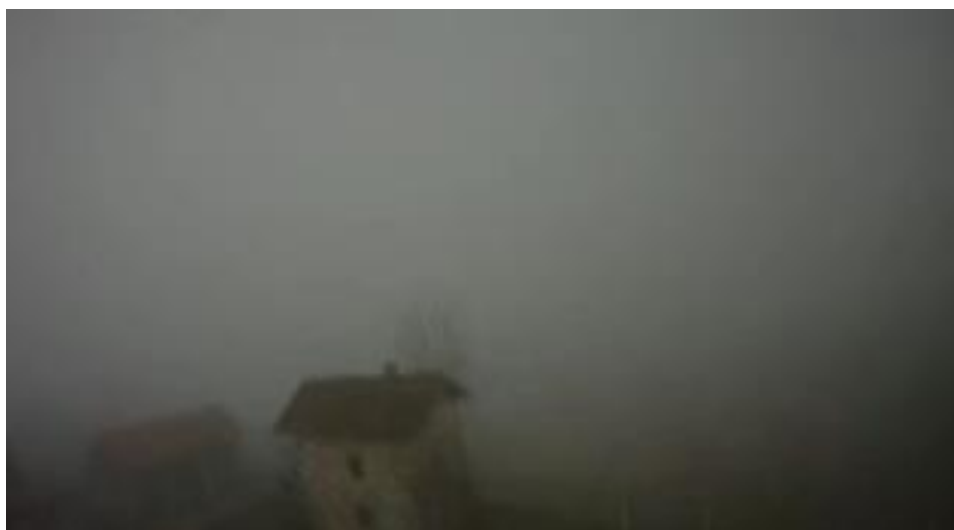
Foto 22: fotogramma minuto 13'58", l'elicottero decolla.
