RELAZIONE D'INCHIESTA

INCIDENTE
occorso all'aeromobile
Airbus A319, marche di identificazione G-DBCA
turbolenza severa durante la discesa
03 gennaio 2018

L'incidente è occorso il 3 gennaio 2018, alle ore 14.54' UTC (15.54' locali), in prossimità della verticale del VOR di Saronno, ed ha interessato l'aeromobile tipo Airbus A319-131 marche di identificazione G-DBCA.

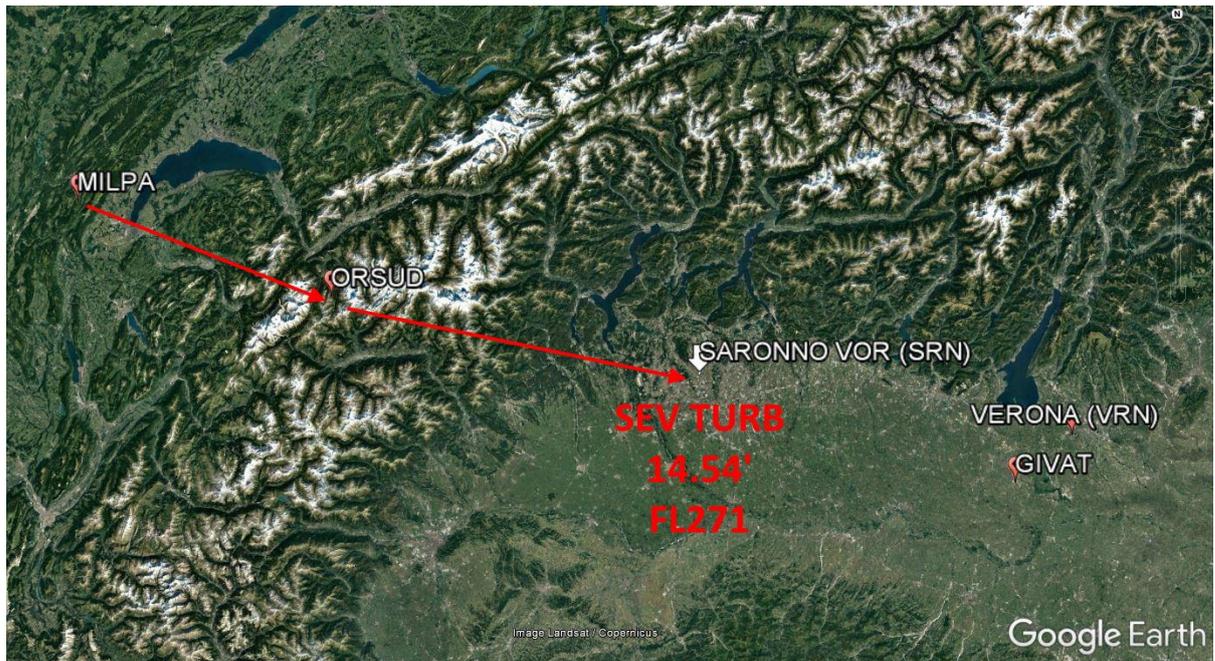
La posizione dell'incidente era, in relazione alla corrente a getto, sul versante sottovento delle Alpi (figura 1).

Figura 1: il percorso approssimativo, l'area dell'incontro di turbolenza e l'aeroporto di destinazione.

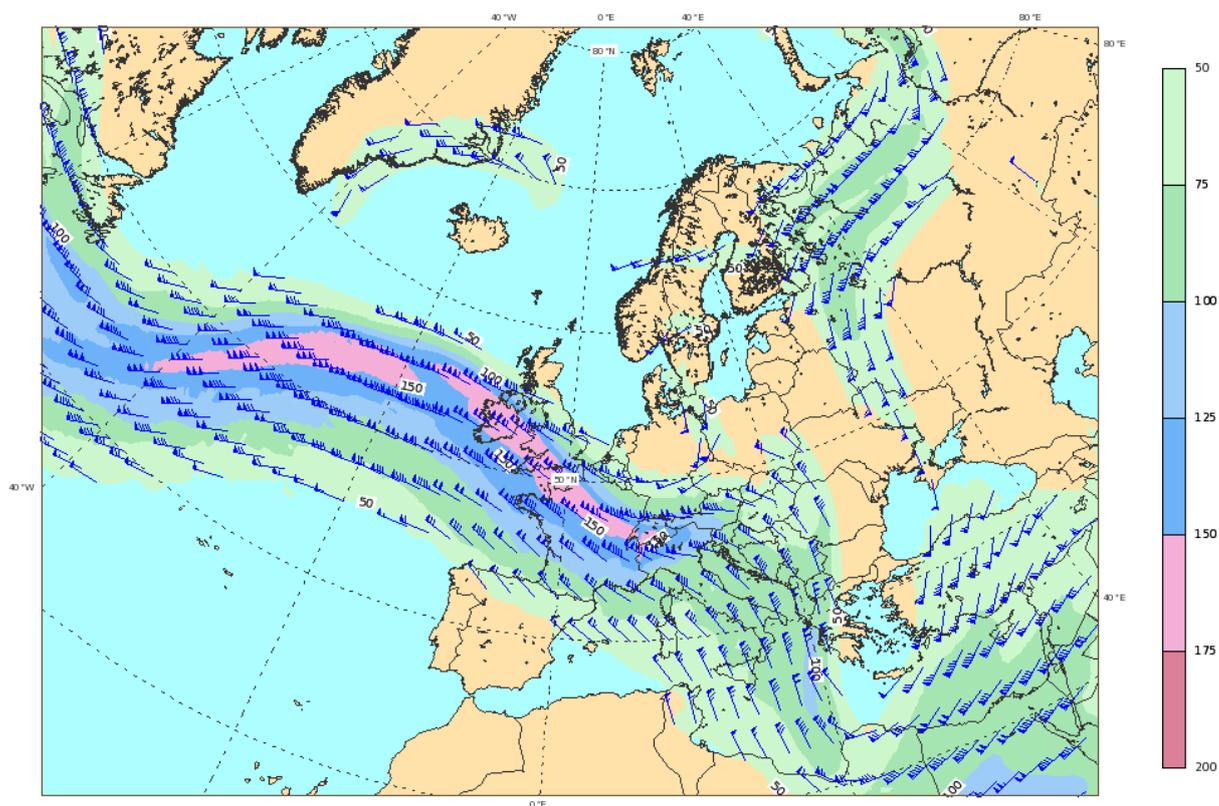
I grafici raffigurati nelle figure 2 e 3 mostrano la previsione del vento per le 12.00' e le 18.00' del 3 gennaio 2018 ad una *pressure altitude* di 300 hPa (circa 30.000 ft) evidenziando la presenza di una corrente di vento molto intensa (l'altitudine è tipica di una corrente a getto) prevista a ridosso dell'arco alpino.

Figura 2: previsione dei venti a 300 hPa (30.000 ft) alle 12.00 UTC.

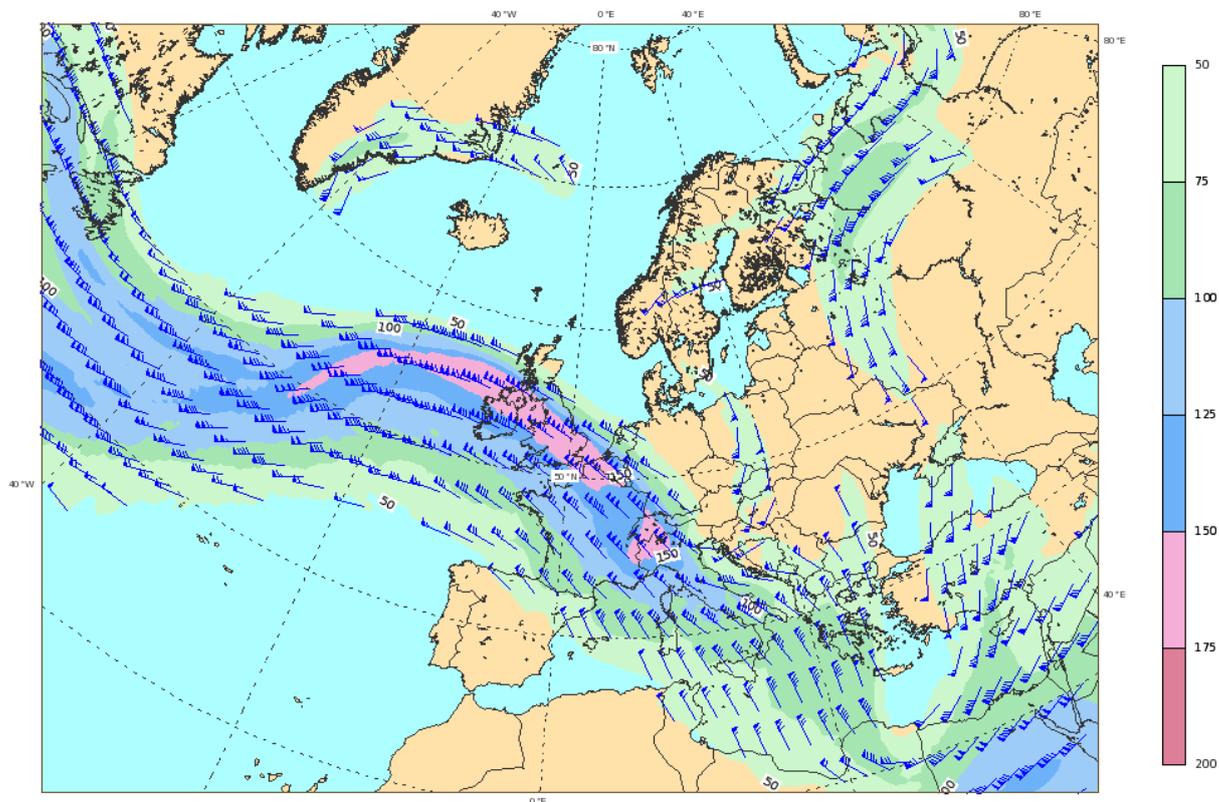
Figura 3: previsione dei venti a 300 hPa (30.000 ft) alle 18.00 UTC.

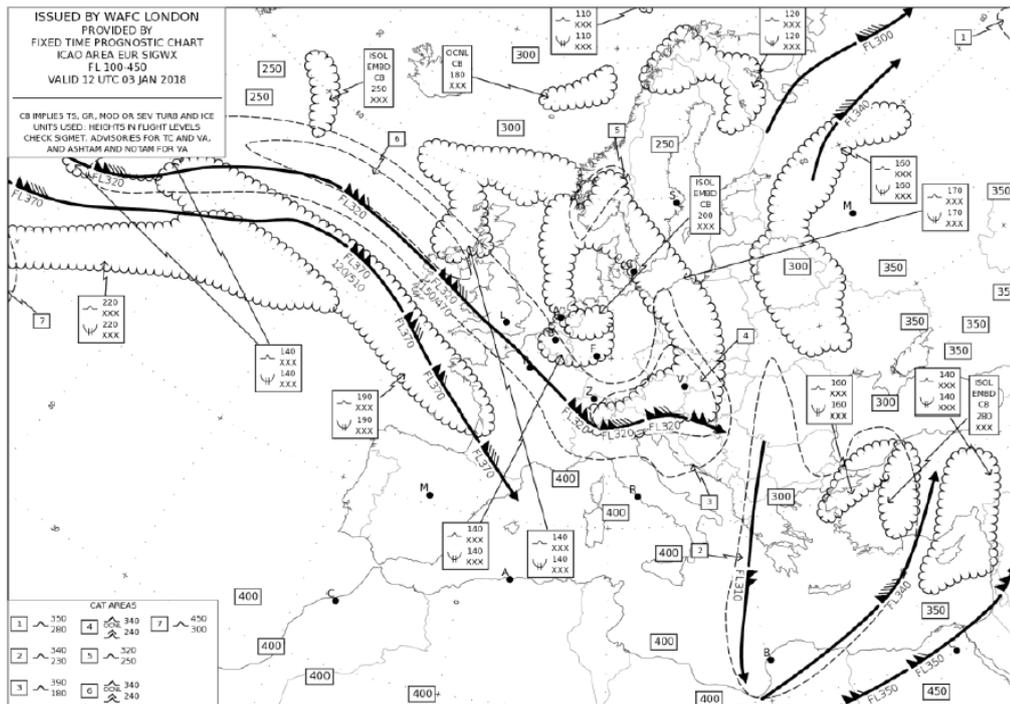
Figura 4: mappa di previsione del tempo significativo sull'Europa (*significant weather chart forecast*) FL100-450 alle 12.00 UTC.

Queste mostrano la presenza di un getto intenso (160 nodi, massima intensità prevista a FL320) a ridosso dell'arco alpino. Come evidenziano i venti massimi ad una altitudine di pressione di 300 hPa, alle 12.00' il getto intenso tende a scorrere lungo la catena montuosa e

In entrambe le figure 4 e 5, l'area è interessata da una turbolenza in aria chiara (CAT) prevista moderata, occasionalmente severa (area 4 nel grafico delle 12.00', area 2 nel grafico delle 18.00').

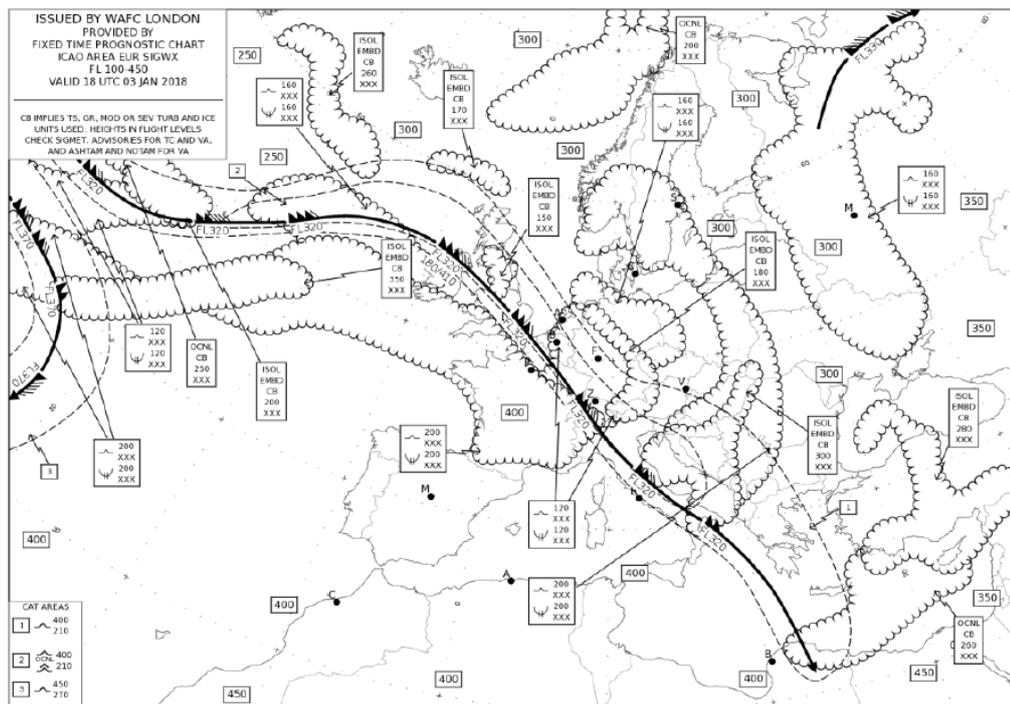
Figure 5: mappa di previsione del tempo significativo sull'Europa (*significant weather chart forecast*) FL100-450 alle 18.00 UTC.

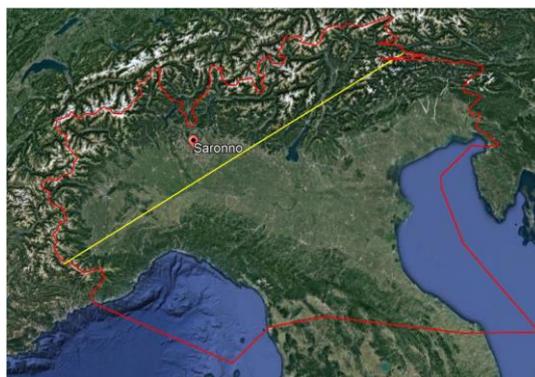
La figura 6 riporta il SIGMET in vigore su Milano FIR e la sua rappresentazione grafica che informa della presenza di turbolenza severa dalle 13.30' alle 16.30'.

LIMM SIGMET 3 VALID 031330/031630 LIIP- LIMM
MILANO FIR SEV TURB FCST N OF LINE N4412
E00639 - N4641 E01254 FL200/360 MOV SE NC=

Figura 6: area interessata dalla condizione di forte turbolenza come previsto sul SIGMET valido dalle 13.30 UTC.

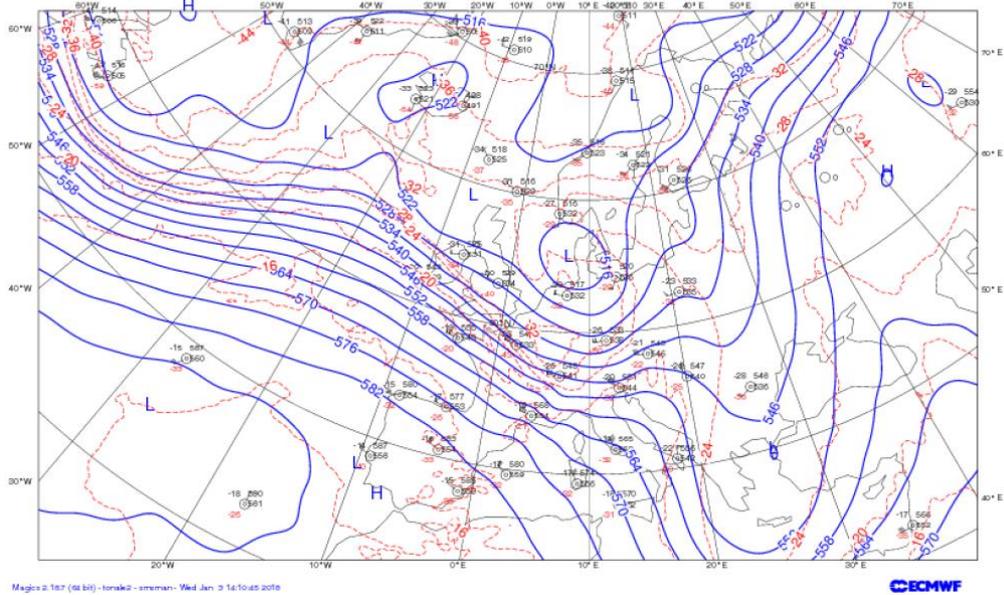
La carta della analisi delle 12.00' (figura 7) mostra il nucleo di bassa pressione centrato sulla Danimarca come motore del flusso discendente verso Sud, associato ad un forte gradiente di temperatura. A questa quota il flusso è chiaramente influenzato dalla presenza delle Alpi, che costringono la circolazione in direzione Est e producono le caratteristiche ondulazioni a monte dell'arco alpino (onde di montagna).

Figura 7: situazione a 500 hPa 12.00' UTC.

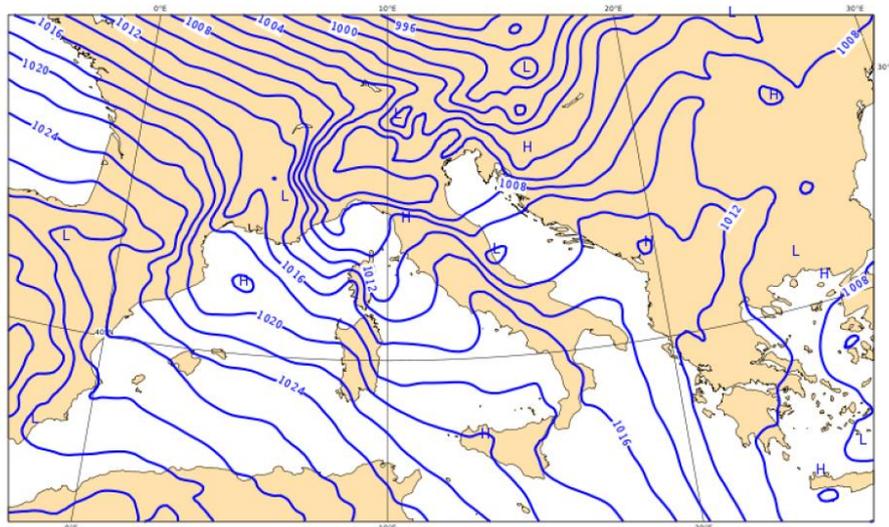
Il grafico di figura 8, invece, mostra l'analisi al suolo. Come tipicamente accade nei casi in cui un forte flusso d'aria dirige sull'arco alpino da settentrione, questo forma una regione di bassa pressione sottovento, quindi posizionato sulla Pianura Padana.

Figura 8: situazione a MSLP 12.00' UTC.

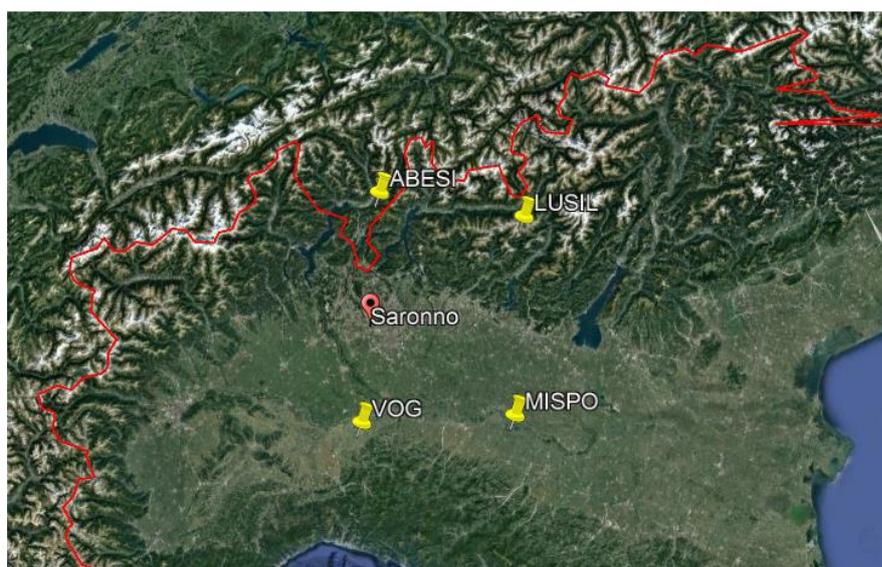
Nella figura 10 è riportata la posizione dei predetti punti. In orario successivo a quello dell'accadimento, è stata segnalata turbolenza MOD / SEV in prossimità del punto MISPO (FL260 e FL320).

Figura 10: posizioni degli AIREPS.

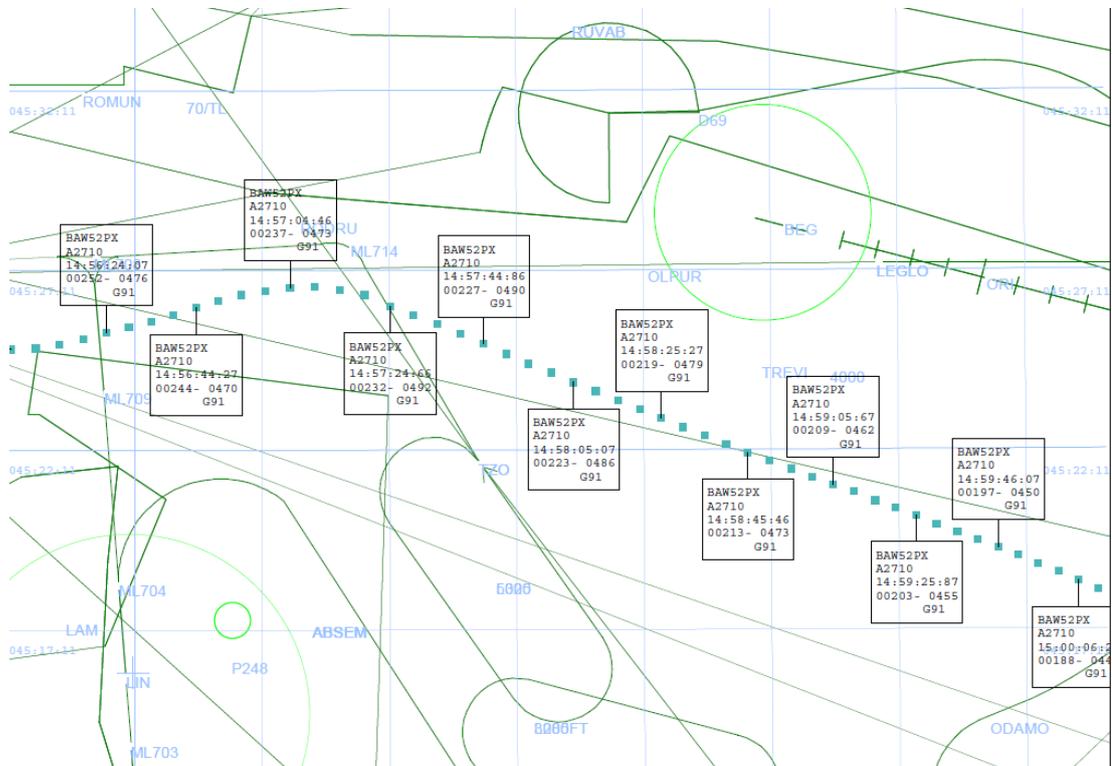
Alle 14.57'04" il volo virava a destra riprendendo la rotta, scendendo attraverso la FL237 (figura 12).

Figura 12: tracciato radar della traccia di volo (nominativo BAW52PX): rotta di scampo e riassunzione della rotta una volta uscito dalle forti turbolenze.

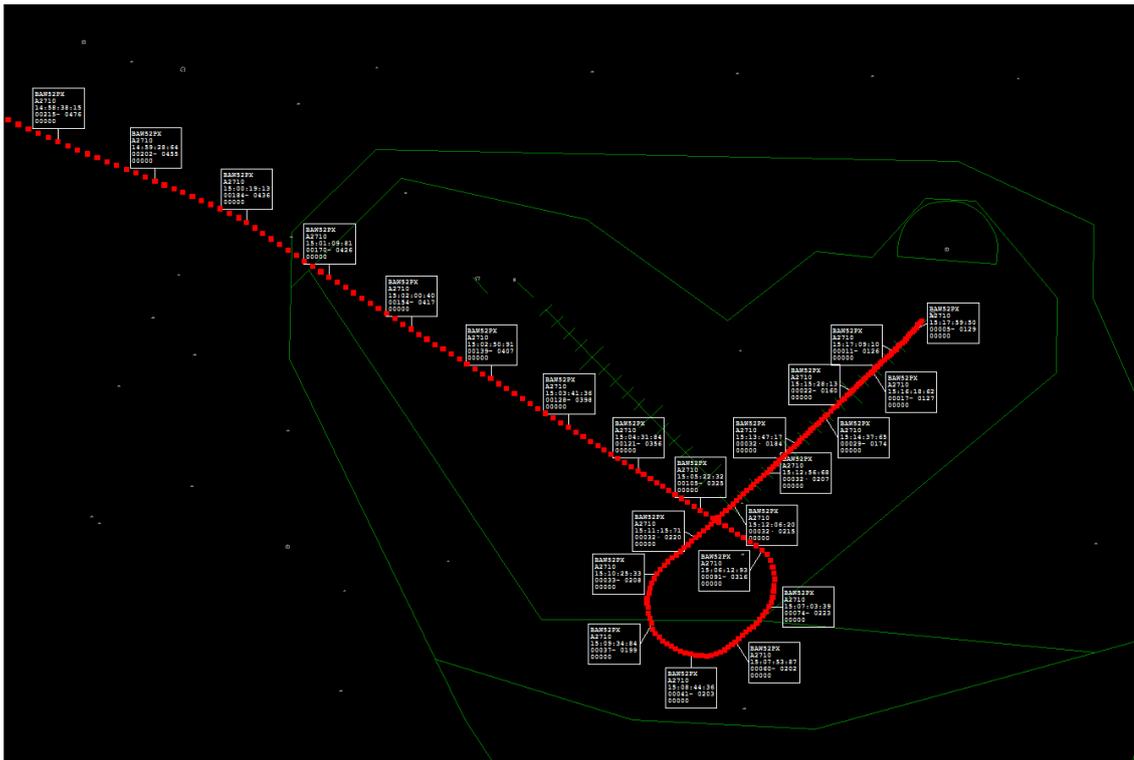
A 15.06'12" il volo effettuava una virata a destra di 270° in corrispondenza del punto GIVAT a FL091 per consentire la messa in sicurezza della cabina per l'avvicinamento (figura 13).

Figura 13: grafico radar della traccia di volo (nominativo BAW52PX): la virata di 270°.

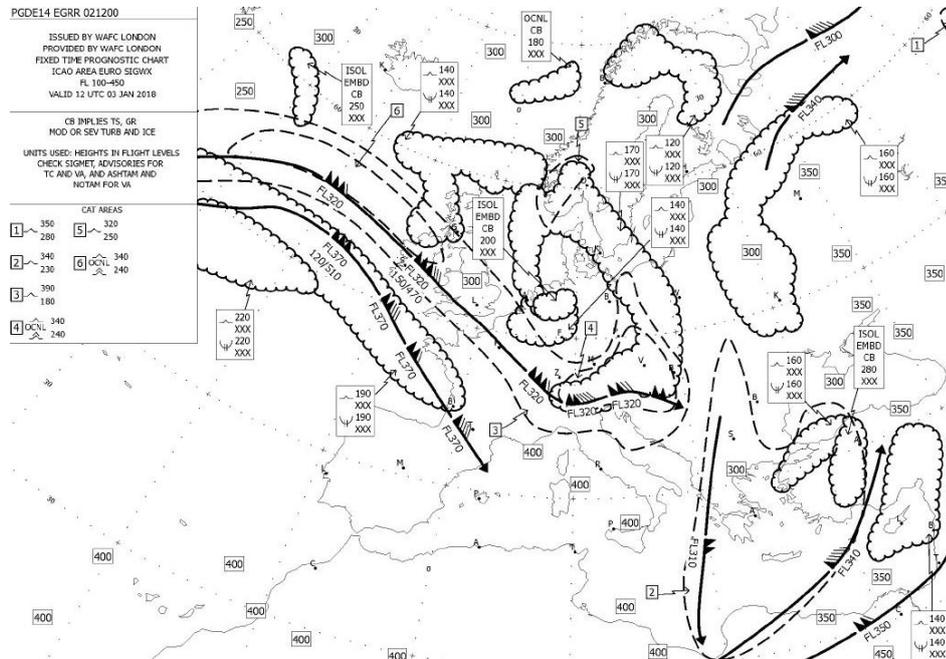
- CIRRUS FLT PLAN,
- *Fixed time prognostic chart* ICAO area EURO SIGWX FL100-450 valida dalle 12 UTC 03 gennaio 2018 (figura 19),

Figura 19: mappa di previsione del tempo significativo sull'Europa (*significant weather chart forecast*) FL100-450 alle 12.00 UTC (dal *pilot briefing pack* pag 25).
