RELAZIONE D'INCHIESTA

INCIDENTE
occorso all'aeromobile
H125 (AS350B3e) marche di identificazione I-LGLG,
San Martino, Sarentino, (BZ),
30 dicembre 2020

INCIDENTE
Elicottero H 125 (AS350B3e) marche I-LGLG

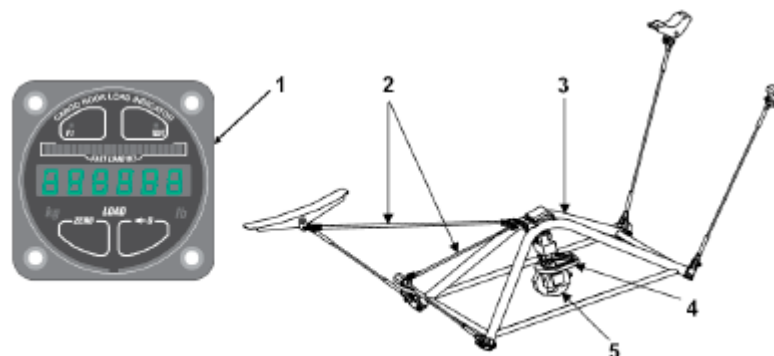
Figura 2: componenti del gancio baricentrico. Immagine da RFM H125.

The "CARGO SWING" external load installation (Figure 1) is composed of:

- A suspended pyramid frame (3) held by two elastic straps (2) equipped with a bumper ring (P/N: 232-155-00) (4) and an "ON-BOARD" release unit (P/N 528-023-51) (5) allowing:
 - electrical cargo hook opening,
 - mechanical cargo hook opening.
- A load indicator (1), on the RH door pillar.

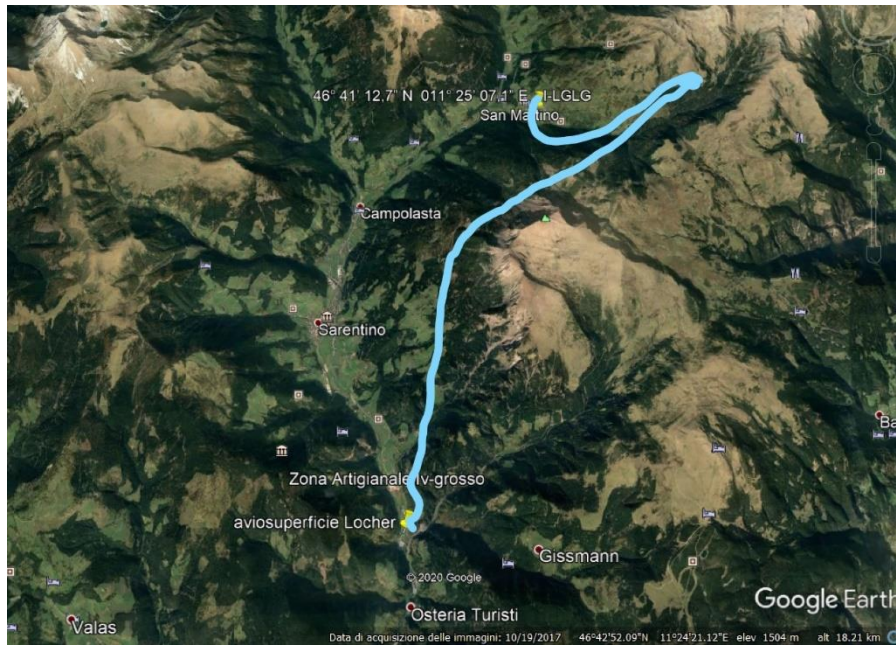
Figura 3: traiettoria del volo così come disegnata dal pilota dell'I-LGLG.

Successivamente, al fine di aiutare l'amico, lo richiamava e decideva di raggiungerlo per aiutarlo come richiesto. Riportava di aver personalmente agganciato l'imbragatura per la motoslitta al gancio metallico e questo al gancio baricentrico dell'elicottero. In figura 3 è riportata la traiettoria del volo così come disegnata dal pilota stesso. Raggiungeva i due amici con la motoslitta (circa 2200 m di altitudine, freccia in figura 1), si avvicinava al suolo in hovering senza atterrare. La motoslitta veniva assicurata con la cinghia dalle due persone al suolo che poi salivano sull'elicottero che attendeva in hovering. Riferiva come nel luogo ove era la motoslitta fosse impossibile atterrare data la pendenza di circa 30°. A questo punto l'elicottero si dirigeva dove poi è avvenuto l'incidente. In merito alla disposizione a bordo, a fianco del pilota vi era il passeggero salito inizialmente dall'elisuperficie e gli altri 4 passeggeri erano nel sedile posteriore. Il pilota riferiva che tutti avevano le cinture allacciate. Riportava all'ANSV che uno degli amici soccorsi abitava proprio nei pressi del luogo dove poi è avvenuto l'incidente. Questi aveva detto al pilota che in quel posto aveva visto in passato atterrare elicotteri dell'elisoccorso. In merito alle intenzioni del pilota, in un primo momento veniva dichiarato all'ANSV di voler atterrare lì per lasciare i due soccorsi in motoslitta. Successivamente, è stato riferito che si voleva solo lasciare in quel posto la motoslitta danneggiata e tentare una "prova" di atterraggio per richiedere, forse in futuro, l'autorizzazione ad aprire una elisuperficie occasionale. Sarebbero poi rientrati all'aviosuperficie di partenza in quanto uno dei due amici soccorsi in motoslitta aveva lasciato lì l'automobile.
