**RELAZIONE PRELIMINARE D'INCHIESTA**  
(PRELIMINARY REPORT)

**INCIDENTE**  
**elicottero AW109SP,**  
**marche di identificazione I-CPFL,**  
**Noceto (PR), 5 febbraio 2025**

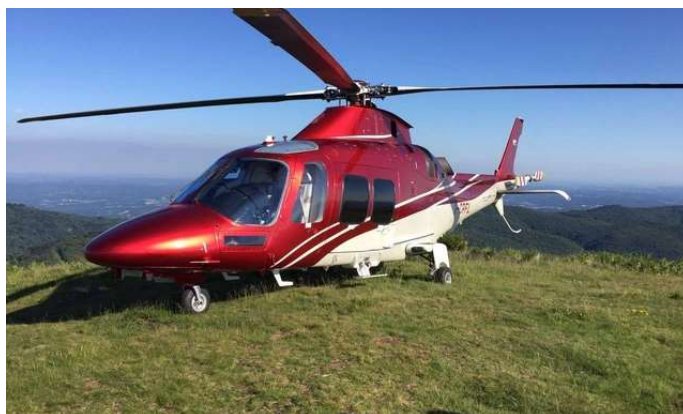
L'elicottero AW109 SP marche I-CPFL (foto 1) impattava il terreno poco dopo il decollo avvenuto dall'elisuperficie privata CLA2 sita in località Castelguelfo, Noceto, Parma. Il decollo avveniva alle 17.45 UTC<sup>1</sup>. L'aeromobile si distruggeva completamente in conseguenza dell'incidente.

Foto 1: AW 109 SP Grand New marche I-CPFL coinvolto nell'incidente. Foto di repertorio (Aviapages.com).
