RELAZIONE D'INCHIESTA

**INCIDENTE
occorso all'elicottero
AS350 B3 marche di identificazione I-TNLD,
in prossimità aeroporto Caproni di Trento (TN)
2 luglio 2021**

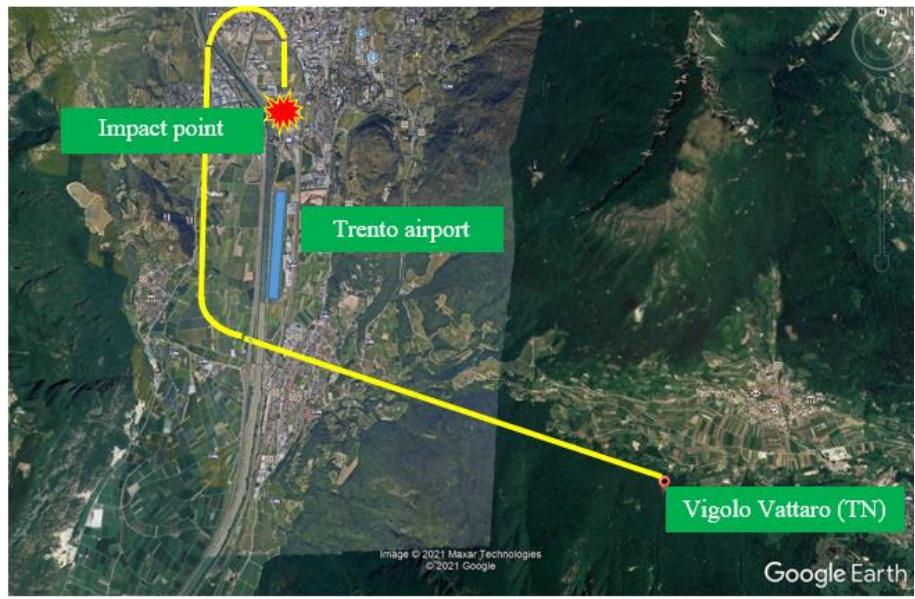
Per mantenere i parametri entro i limiti, durante la risoluzione dell'avaria, il pilota guadagnava circa 2000 ft di quota e, una volta ripreso il controllo dell'elicottero, proseguiva il volo. Dopo aver effettuato il sottovento e la virata base, in contatto con l'AFIU di Trento, a circa 300 ft di quota, avvertiva un repentino calo di giri sul rotore principale e iniziava una manovra di autorotazione portando l'elicottero ad impattare su un'area relativamente libera da ostacoli.

Foto 2: punto di impatto e zona di decollo rispetto all'aeroporto Caproni di Trento con rotta semplificata (su cartografia Google Earth).

Durante l’atterraggio la coda dell’elicottero impattava contro un albero di piccole dimensioni e la carlinga si arrestava su una aiuola nei pressi della strada SS12.

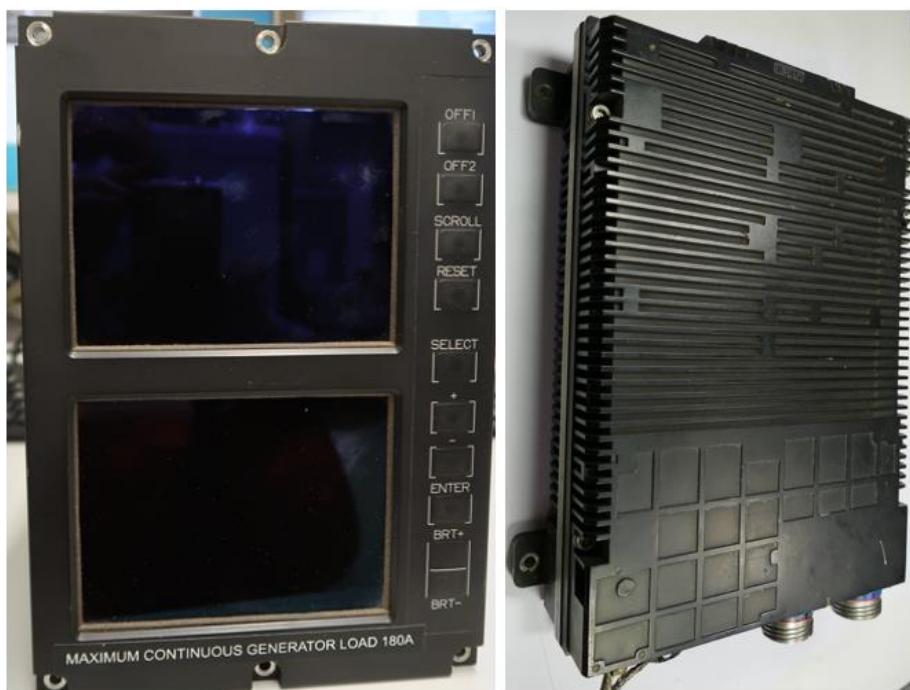
L'elicottero era dotato di un VEMD e di un DECU (foto 4 e 5) in grado di registrare i dati relativi alle avarie e/o superamento dei parametri normali di funzionamento del propulsore.

Foto 4, 5: apparati VEMD e DECU disinstallati dall'elicottero I-TNLD.

Da quanto riportato dalla documentazione tecnica rinvenuta, il VEMD P/N B19030MD05 e S/N 3026 era stato installato sull'elicottero I-TNLD in data 02.05.2019, a 5695 ore di funzionamento dell'elicottero.

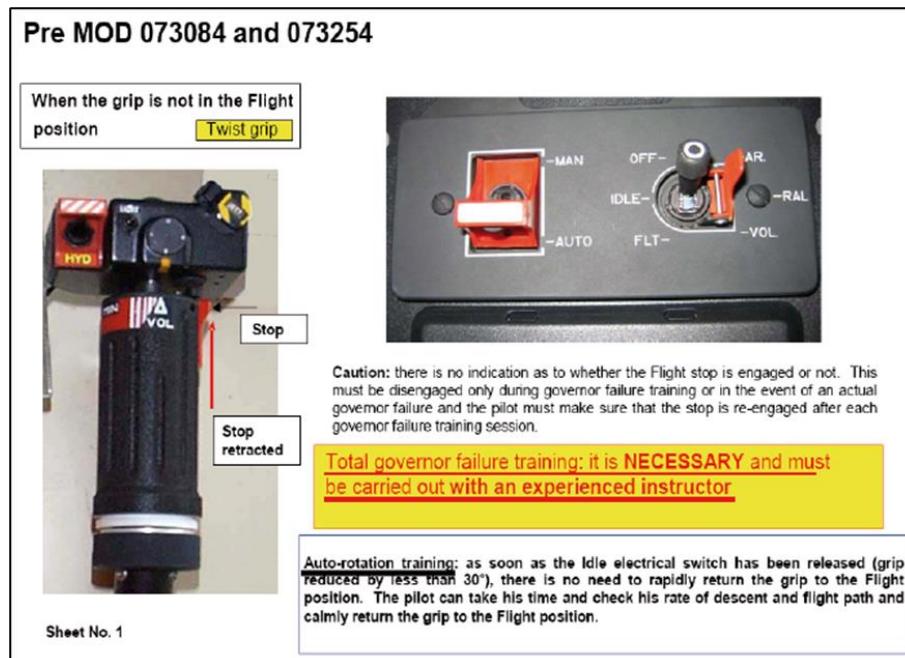
I due elicotteri si differenziano per la modifica MOD No 073084, relativa alle funzioni della *twist-grip* installata. In particolare, la *twist-grip* pre MOD è dotata di un meccanismo di sblocco da azionare prima di effettuare variazioni sul flusso di carburante (Figura 3 e 4). Nel post MOD, detto meccanismo viene invece azionato automaticamente nel momento in cui si illumina la spia RED GOV. Il sistema installato sul I-TNAA era stato aggiornato, mentre l'I-TNLD era equipaggiato da un *twist-grip* “pre-MOD”³.

Figura 3: comandi *engine governor* e *twist-grip* installati sull'I-TNLD (estratto della Service Letter No. 1702-71-05).

³ La MOD No 073084 è stata oggetto della Service Letter No. 1702-71-05 del 12.04.2006 riportata nella Information notice No. 2169-I-67 Rev.0 del 15.06.2010.

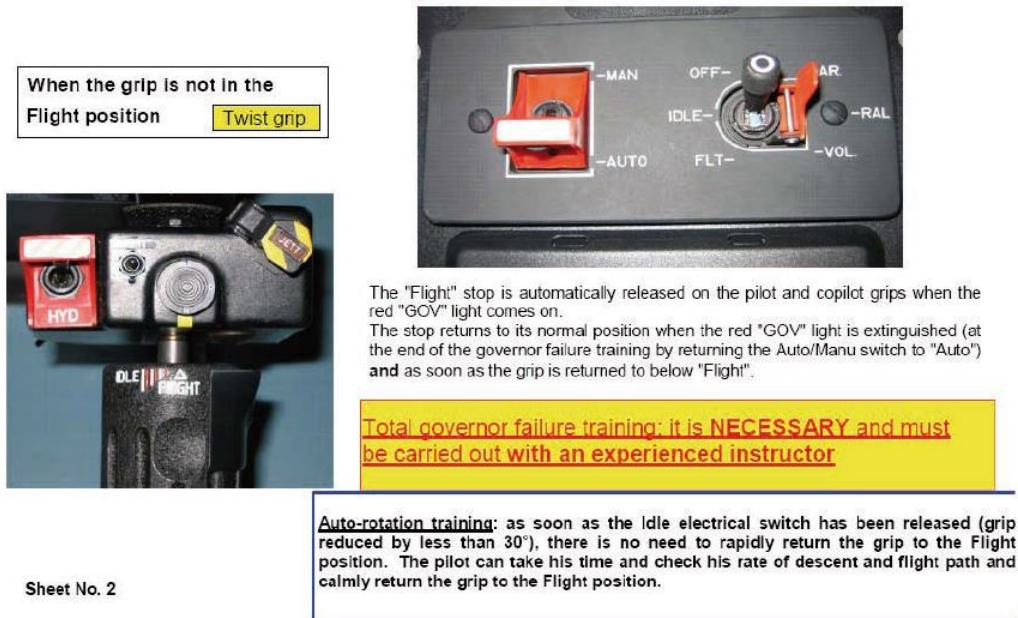
Figura 4: *twist-grip* installato sull'I-TNAA (estratto della Service Letter No. 1702-71-05).

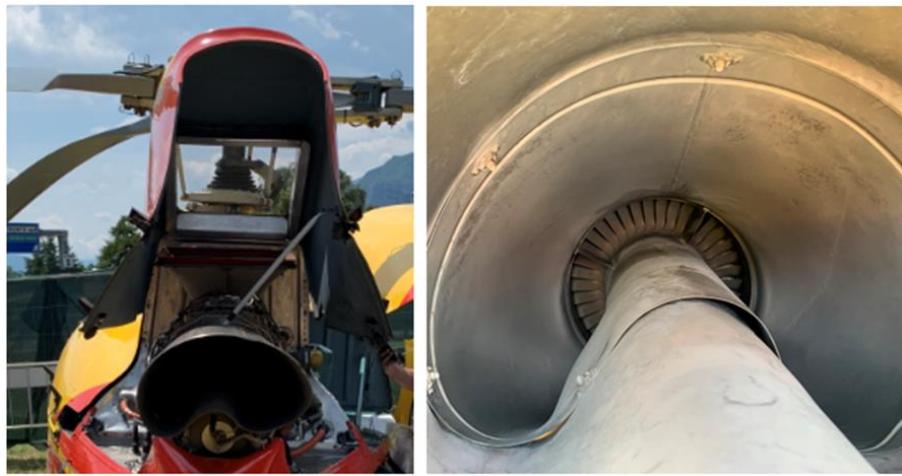
Nel corso del sopralluogo si verificava anche la continuità del moto ruotando meccanicamente la turbina di potenza, accessibile tramite il cono di scarico, e verificando il movimento del gruppo rotore (foto 14 e 15).

Foto 14 e 15: particolari dello stadio rotorico della turbina
accessibile attraverso il cono di scarico.

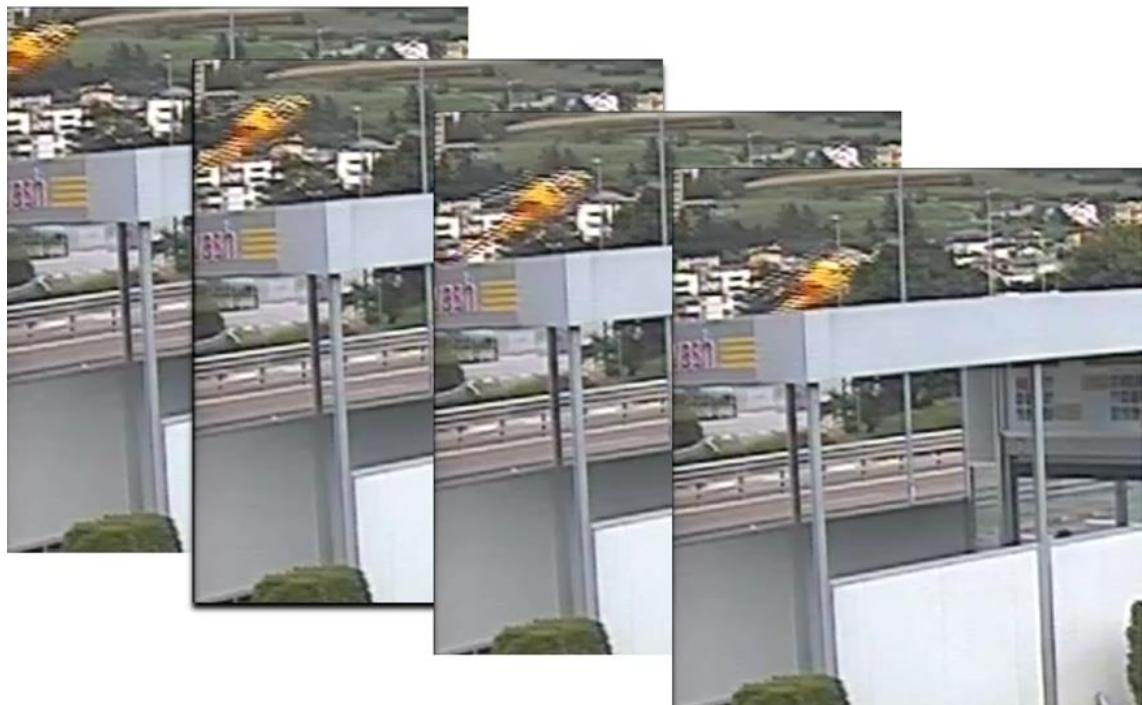
Dal primo video si evince la traiettoria di discesa dell’elicottero poco prima dell’impatto. Si possono notare una velocità di discesa elevata ed un assetto cabrato dell’elicottero (sequenza foto 28).

Foto 28: sequenza fotogrammi registrati dalla telecamera posta nei pressi della stazione di servizio.

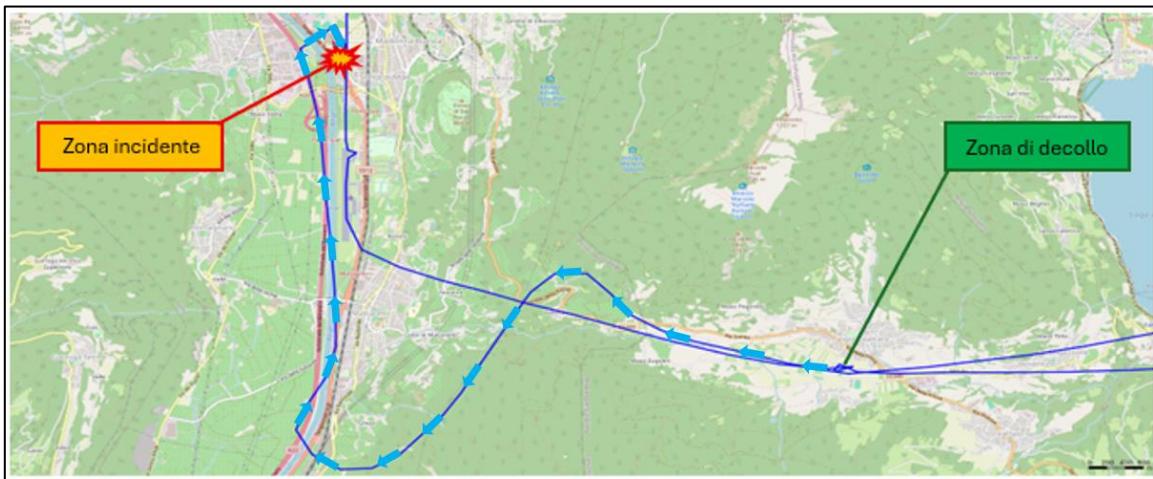
Figura 7: segmento della rotta dell'elicottero dal decollo da Vigolo Vattaro fino all'incidente (su supporto *Inspector fireless*).

In questa ultima figura viene rappresentata la fase del volo dove si innesca l'avaria GOV rossa. In particolare, si può notare la sosta a Vigolo Vattaro per sbarcare uno dei due coadiutori e la rotta di rientro all'aeroporto di Trento. Come dichiarato dal pilota, dopo aver ripristinato la manovrabilità dell'elicottero a seguito dell'avaria, egli si posiziona inizialmente per un lungo finale RWY36 per poi effettuare un sottovento destro per pista RWY18, dopo che l'operatore AFIU di Trento aveva riportato vento da Sud, 7 kt.

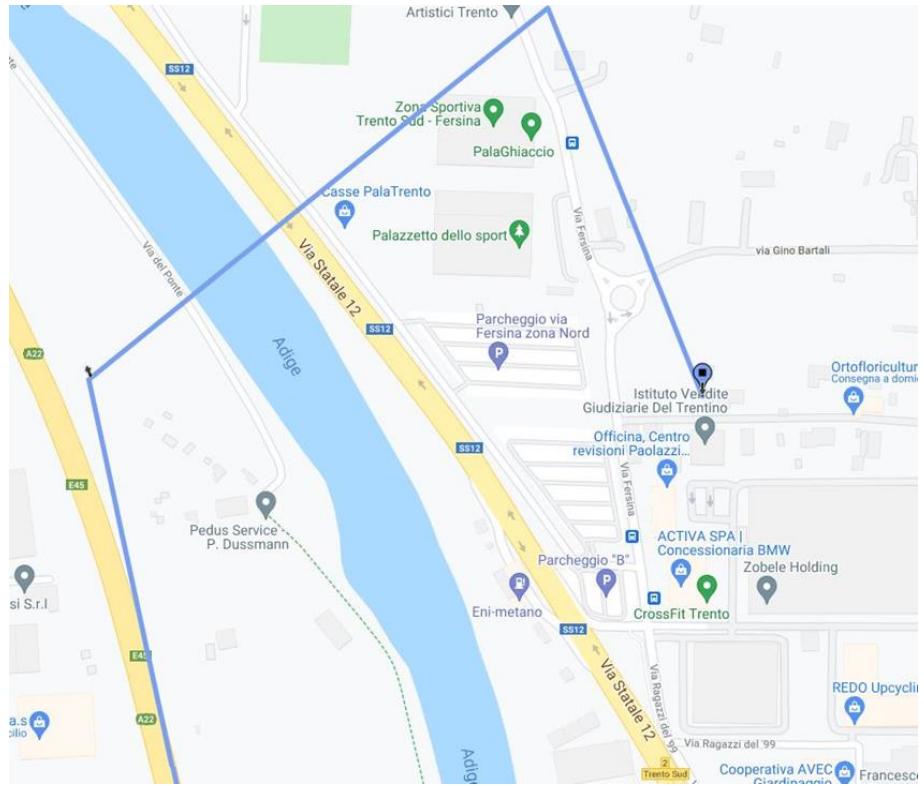
La figura 8 evidenzia il punto in cui l'elicottero ha effettuato l'atterraggio di emergenza.

Figura 8: fase finale della rotta dell'elicottero prima dell'incidente (su supporto *Inspector fireless*).

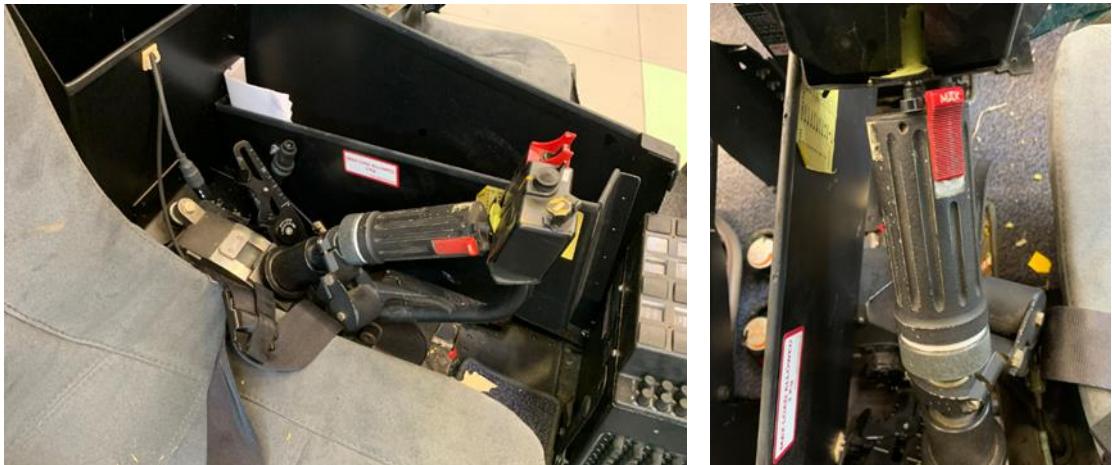
Foto 32, 33: spostamento della manopola “Twist grip” dalla posizione “vol” a “max”.

- Verifica continuità elettrica dall’HMU al DECU.
- Spostamento della manopola *twist-grip* nelle posizioni “MIN” (*idle*), “flight mode” (“vol”) e “Max” o emergenza con sblocco del nottolino rosso sulla manopola *twist-grip* e verifica connessione e rispondenza sull’HMU (foto 33, 34). In tale contesto è stato osservato un punto di maggiore frizione nella rotazione nel passaggio tra “flight” e “Max”.

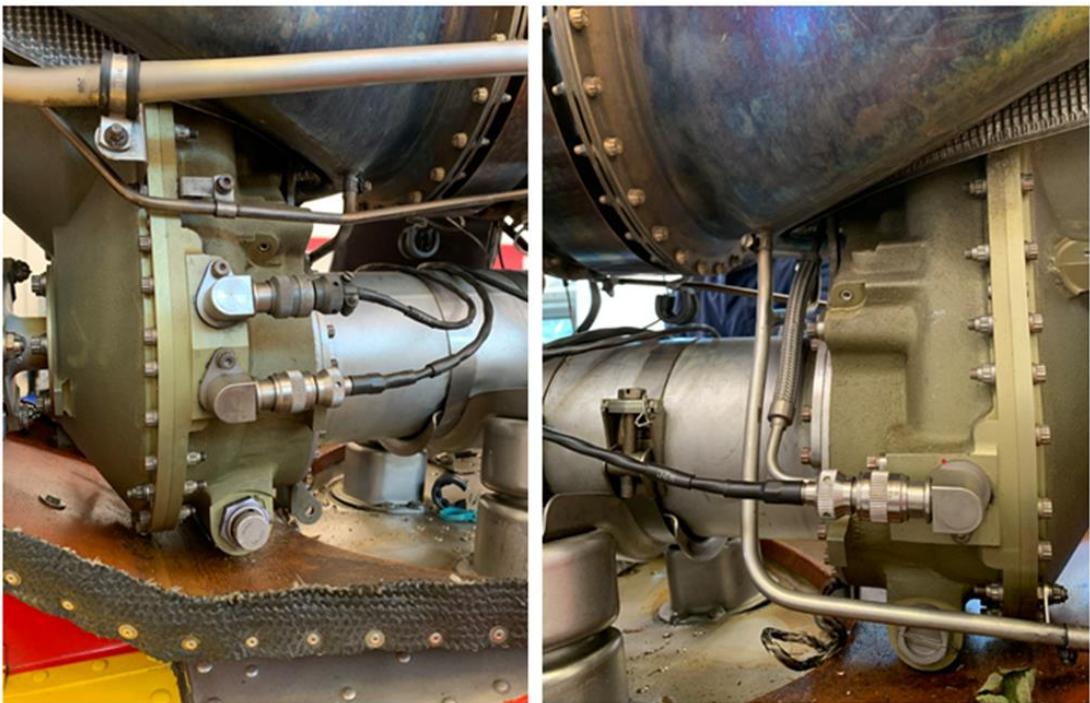
- Smontaggio HMU (P/N 0292862590, S/N 241B) e imballaggio della stessa con apposizione sigilli per l’invio presso il costruttore del motore per successive attività di indagine.
- Controllo di continuità elettrica e di resistenza di linea dei cablaggi e sensori NPT.
- Smontaggio sensori NPT (S/N 288 e 359) e relativi cablaggi (foto 35, 36).

Foto 35, 36: smontaggio sensori NPT e relativi cablaggi.

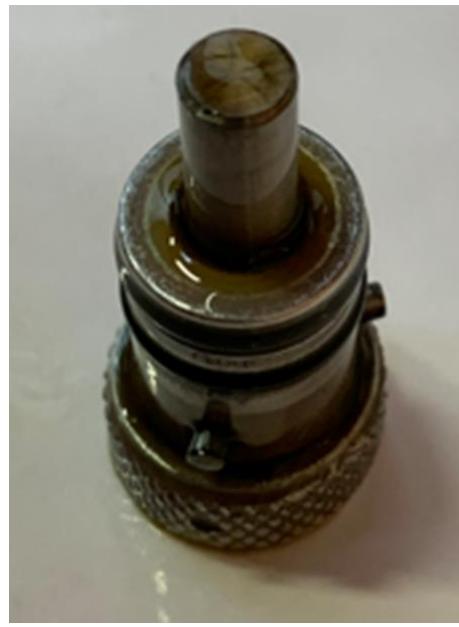
- Imballaggio e apposizione sigilli su contenitore cablaggi e sensori NPT per l'invio presso il costruttore del motore per successive attività di indagine.
- Verifica di assenza di particelle magnetiche nel tappo magnetico (foto 37).

Foto 37: verifica tappo magnetico.
