# **RELAZIONE D'INCHIESTA**

**INCIDENTE**  
**occorso all'elicottero**  
**AW139 marche di registrazione I-COLK,**  
**località Punta Gnifetti (VCO),**  
**16 marzo 2024**

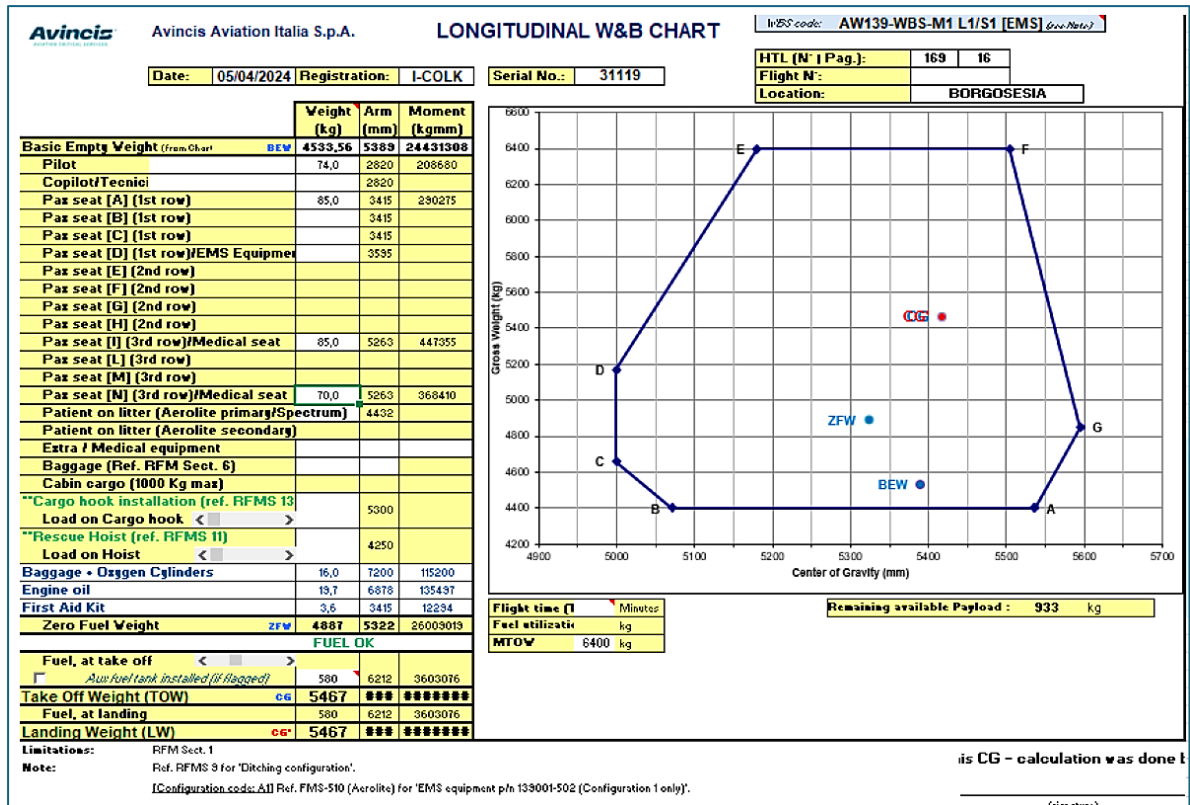
Dopo lo scarico di personale e materiali non era stata effettuata una verifica delle prestazioni dell'elicottero in zona di operazioni né un calcolo del centraggio del carico.

Con questa configurazione, dopo 10 minuti di volo dal decollo da Alagna, l'elicottero aveva impattato il terreno con un peso totale stimato pari a circa 5.470 Kg (Figura 2).

Figura 2: tabella di peso e centraggio stimato al momento dell'incidente (fonte Avincis).

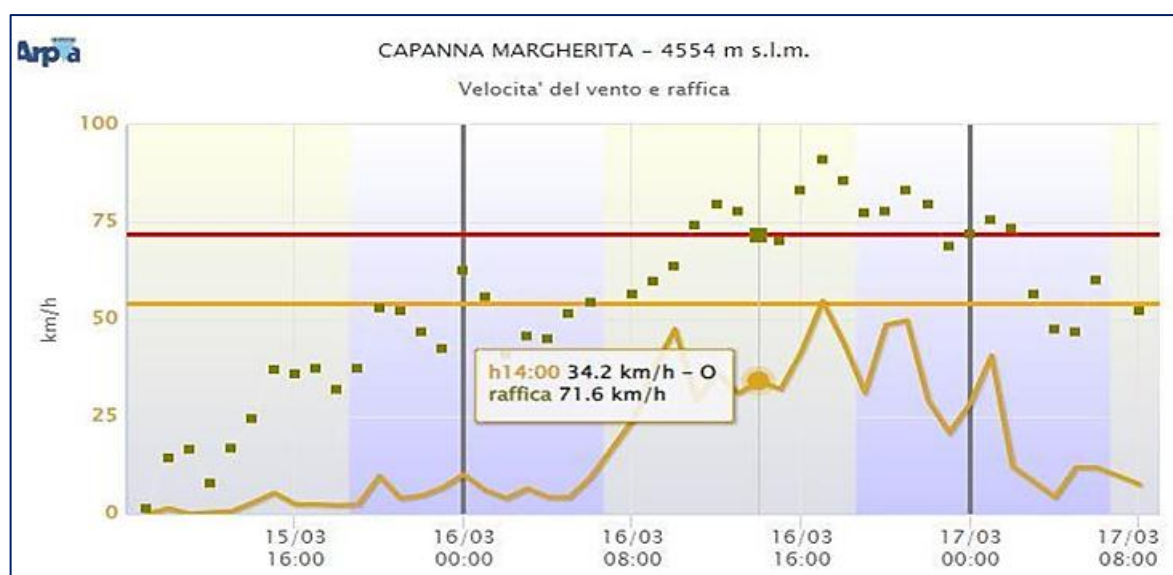
Figura 12: rilevamenti Capanna Margherita vento 34,2 km/h (18,47 kt) raffica 71,6 Km/h (38,66 kt), gli orari riportati sono locali.

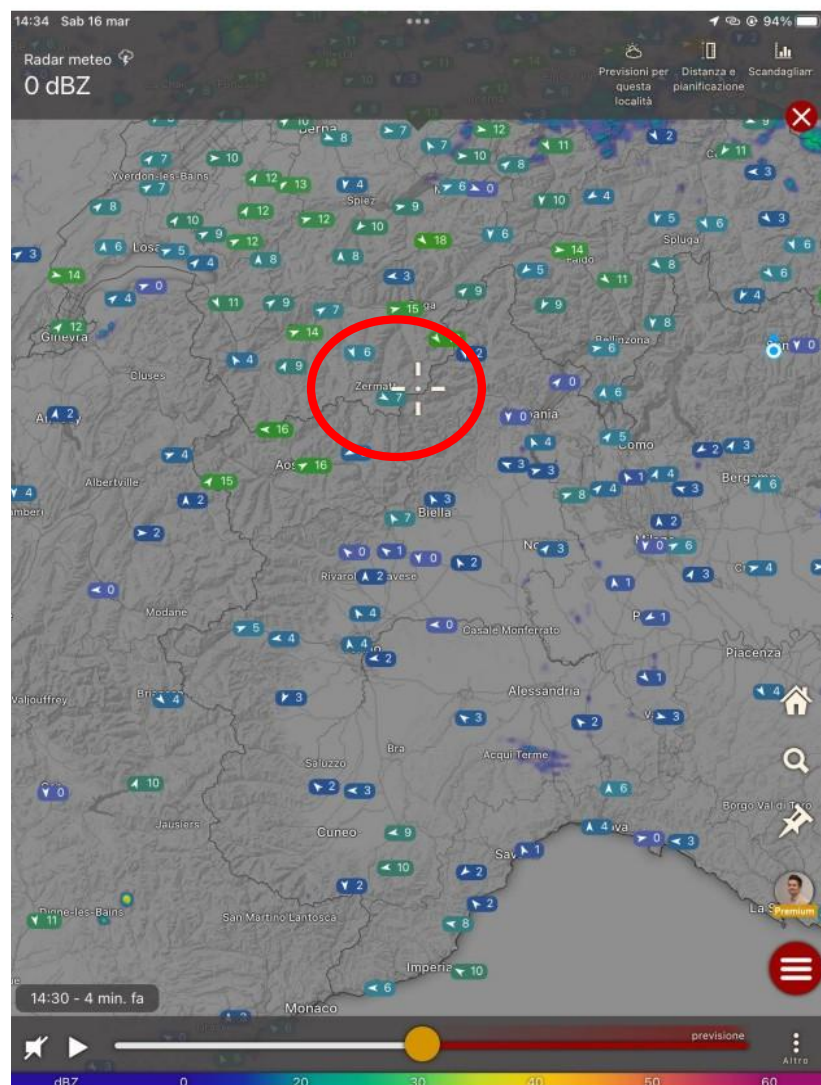
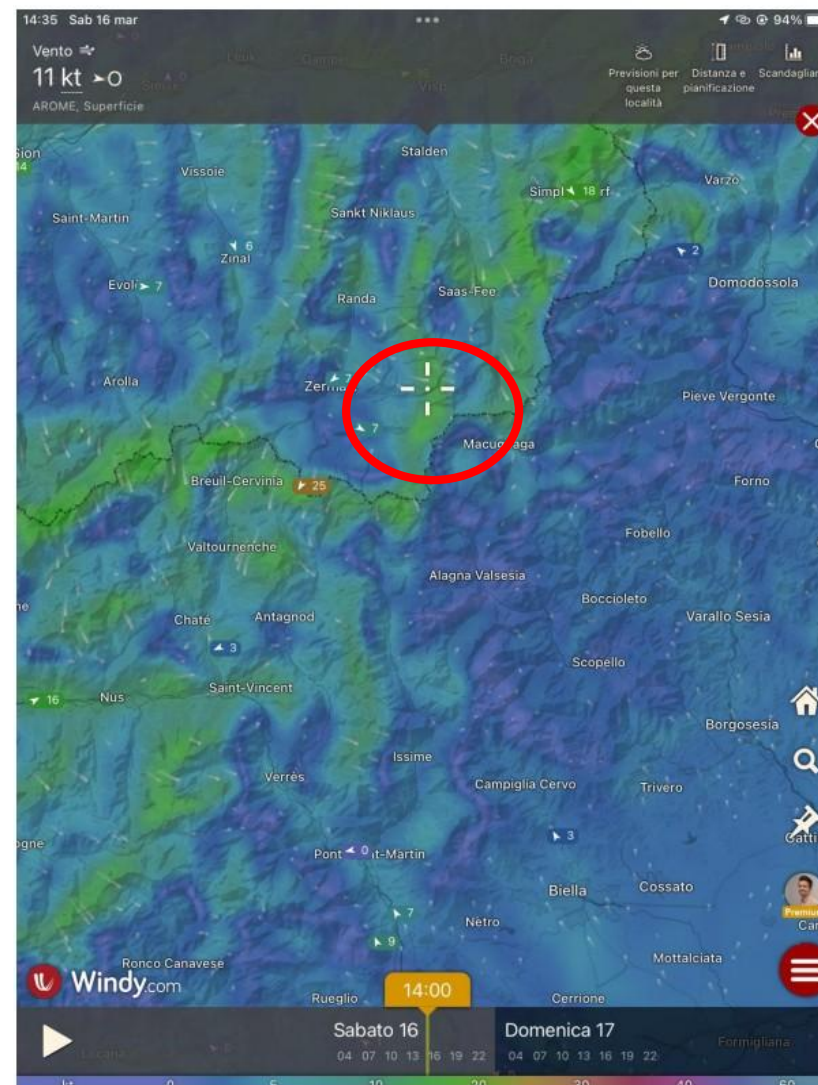
Si riportano tali indicazioni in quanto, dalle informazioni acquisite, il pilota prima del volo ha consultato i dati forniti da questa applicazione.

Figure 14,15: dati meteo relativi al vento riportati dall'applicazione Windy, nessun riporto significativo dal radar meteo e vento di circa 10 kt da Nord/Ovest (fonte Avincis).

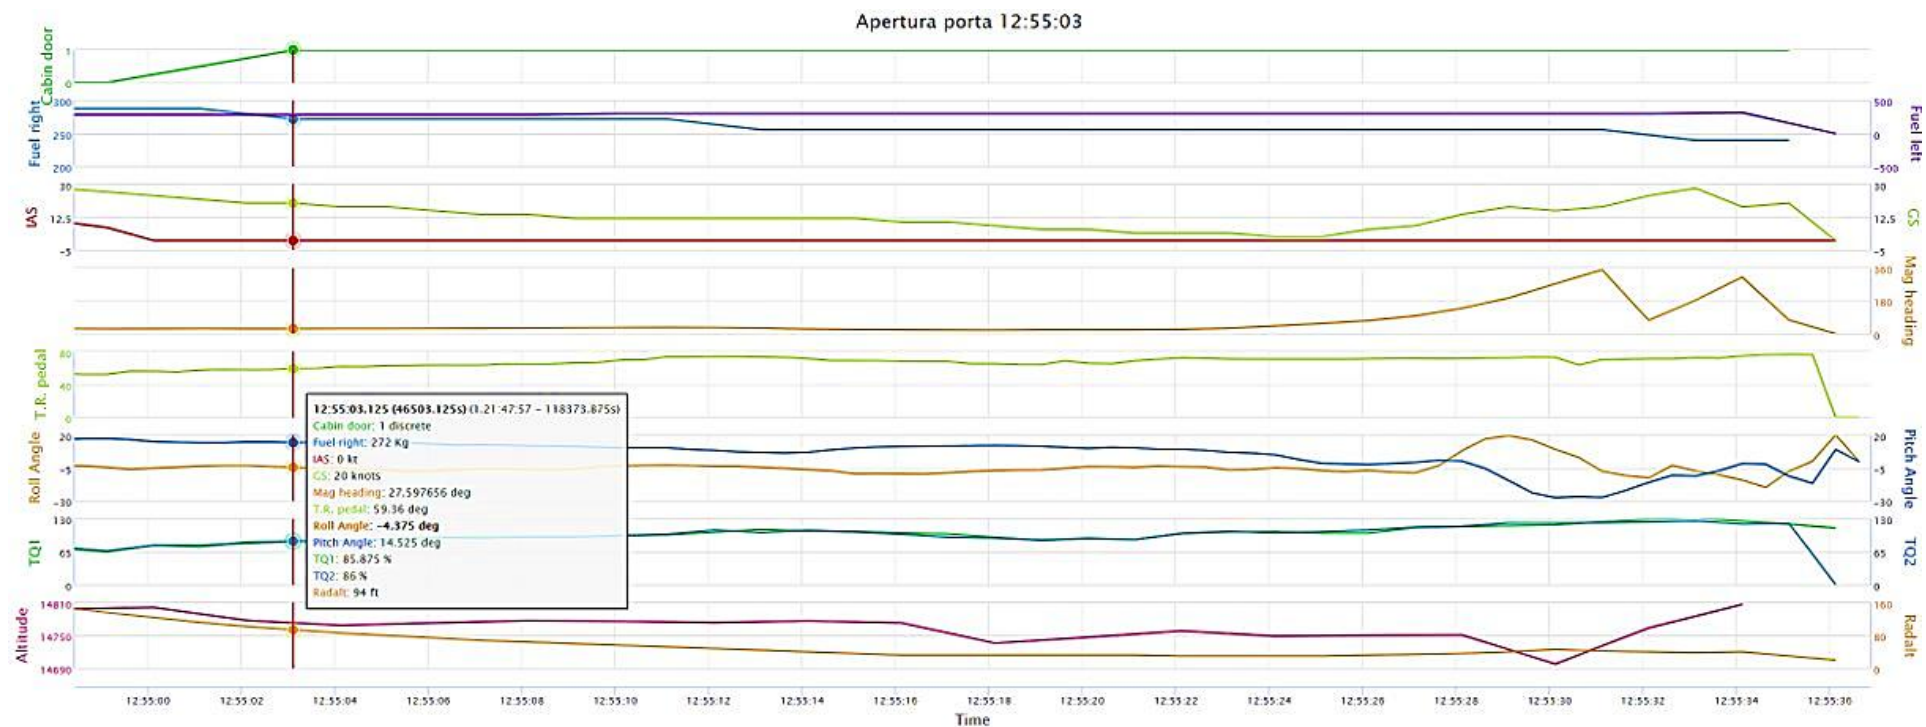
Figura 19: parametri di volo al momento dell'apertura della porta.

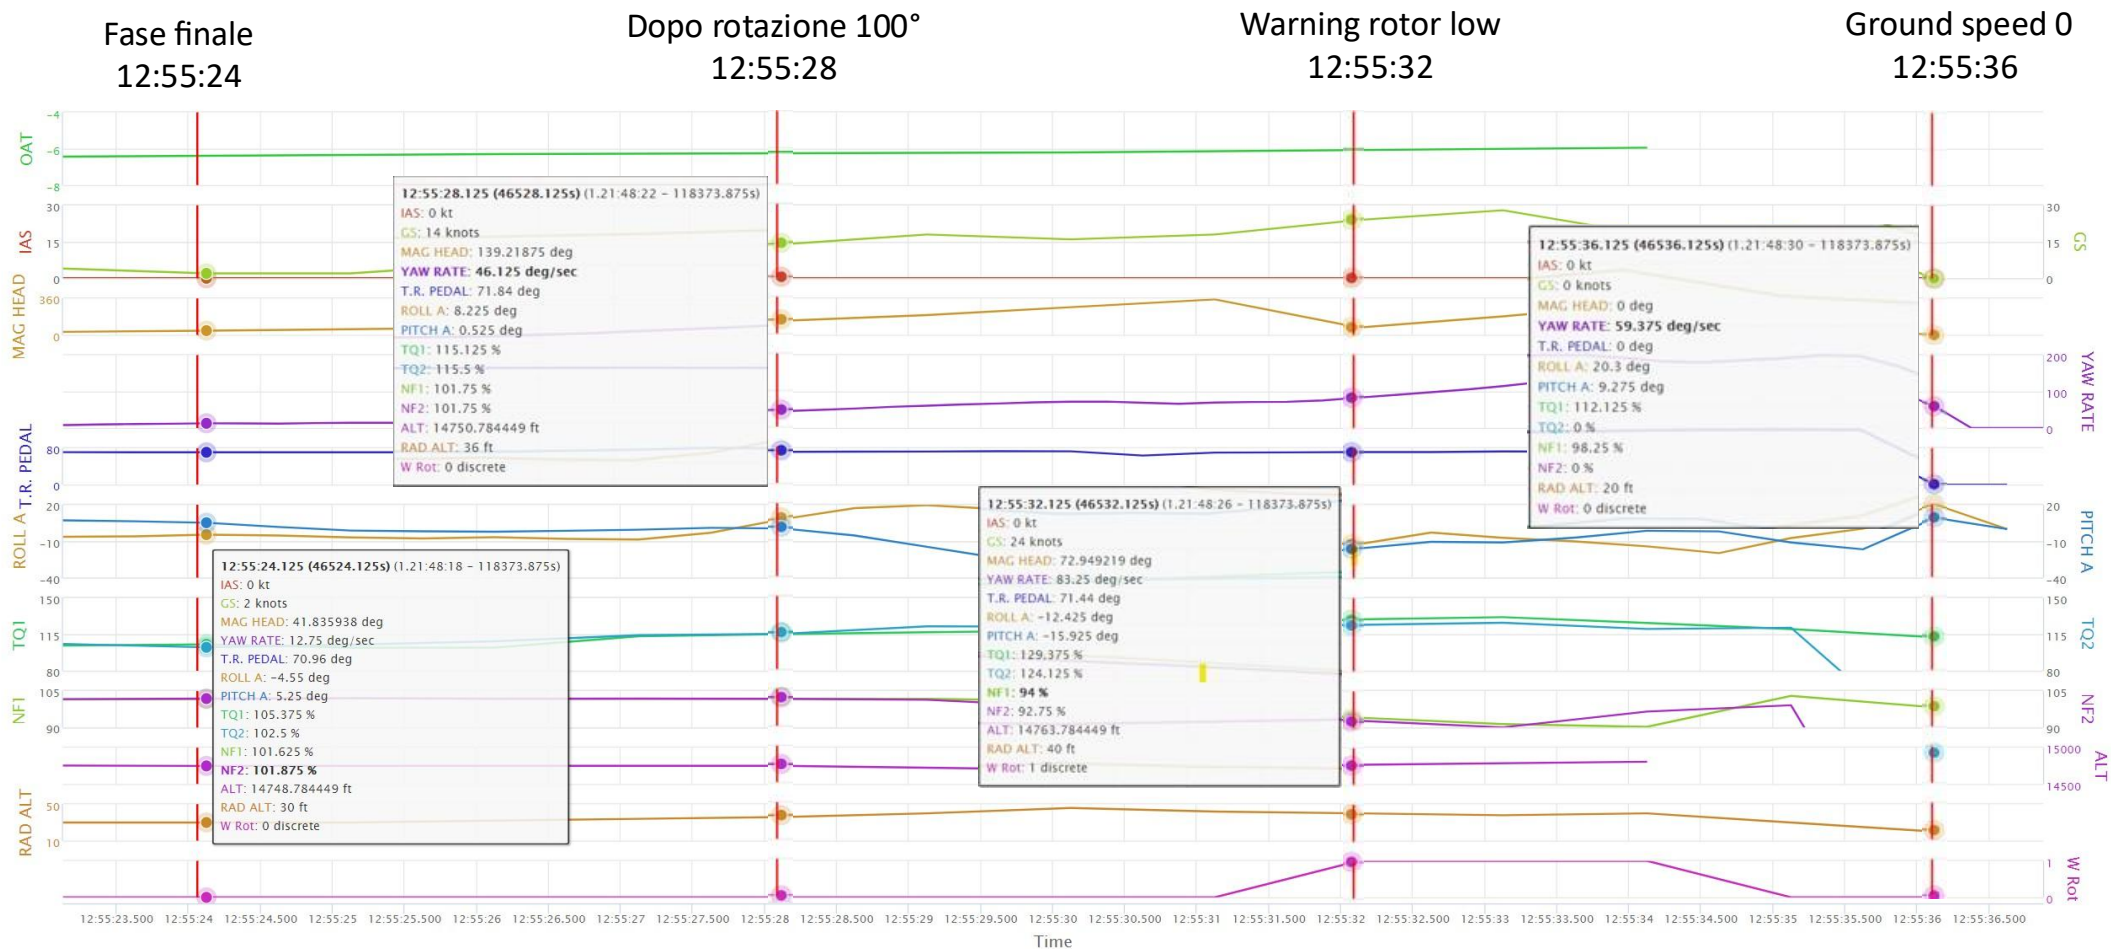
Alle 12:55:23 il pedale sinistro era ormai prossimo alla massima escursione (TAIL ROTOR PEDAL 71° pari a circa il 95% della capacità di controllo del pedale LEFT, figura 20), senza nessuna ulteriore possibilità di controllo direzionale. Nei successivi circa 10 secondi di volo, si registravano variazioni repentine di parametri di volo (figura 21), fino all'impatto finale con il suolo.

Figura 21: dati da FDR nella parte finale del volo.

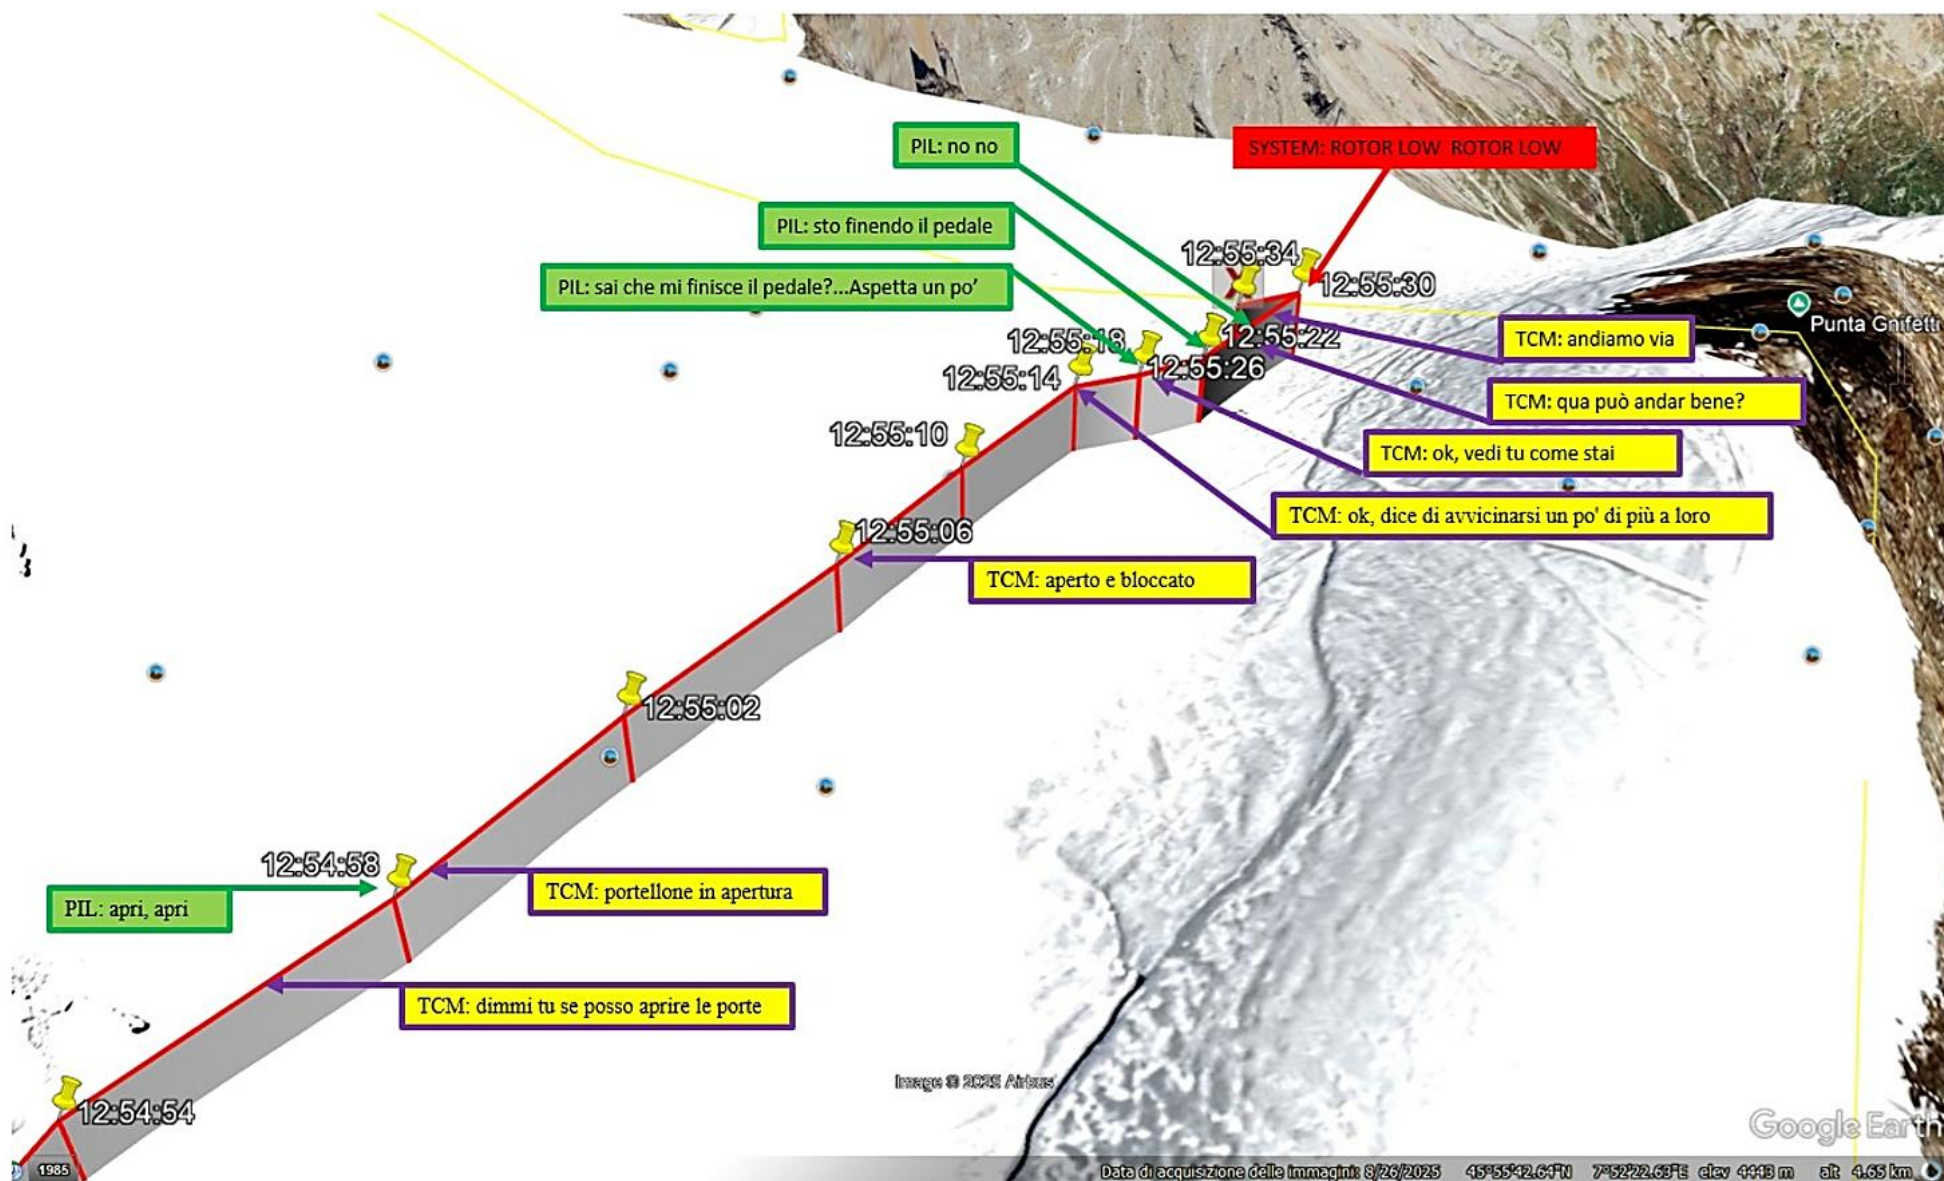
Figura 22: tracciato finale da FDR con comunicazioni da CVR.

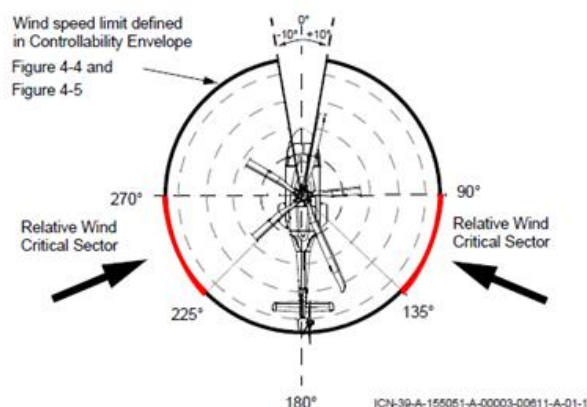
The critical sectors, requiring slightly increased workload, are indicated below. The sector  $225^{\circ}/270^{\circ}$  is critical for high altitude/high temperature. An increase in PI may be observed, which will remain within limits. However if it is required to exit the condition, it is sufficient to modify the heading by  $20-30^{\circ}$ .

The sector  $90^{\circ}/135^{\circ}$  is critical for pedal margin.

Figura 32: RFM figure 4-3 Supplement 51 con indicazioni relative ai settori critici di provenienza del vento relativo.

Tale riduzione di peso si è dimostrata insufficiente, non avendo comunque prevenuto il fenomeno di perdita di efficacia del rotore di coda, causato da condizioni di peso eccessivo, date l'altitudine densità, l'intensità e direzione del vento presenti a destinazione. Quest'ultimo, benché variabile, in funzione delle manovre poste in essere in prossimità del target, risultava provenire dal settore posteriore sinistro, critico per la controllabilità.
