RELAZIONE D'INCHIESTA

INCIDENTE
occorso all'apparecchio VDS P2002S
numero di identificazione I-9681,
in località Trevignano (TV),
23.03.2024

Tecnam P2002S, I-9681

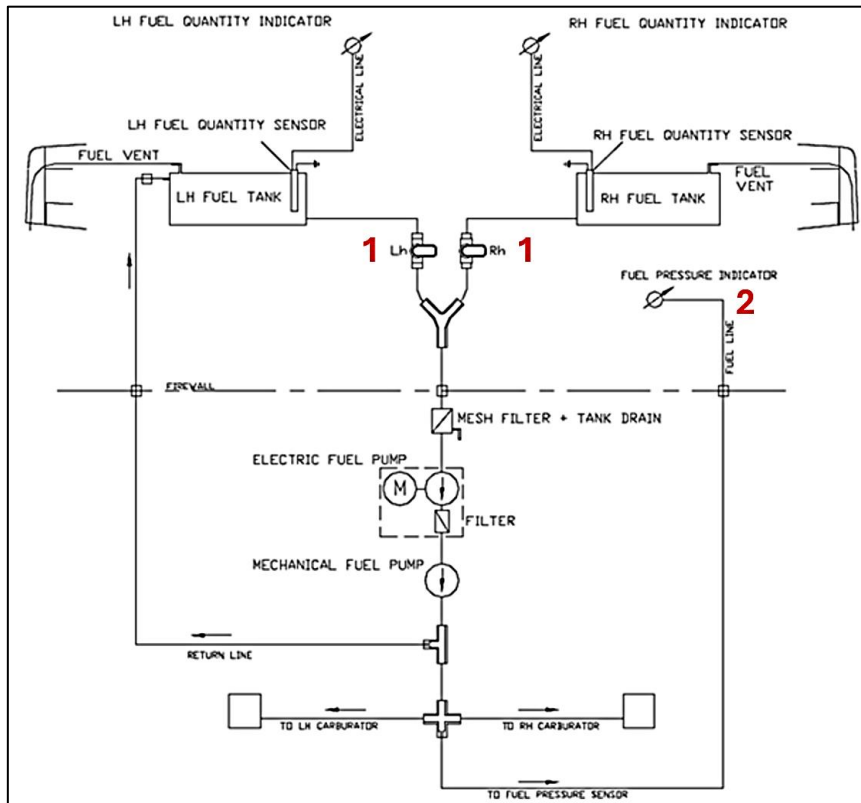
Figura 8: impianto carburante P2002S.

Il velivolo ha un impianto combustibile (schema in Figura 8) che è costituito da due serbatoi integrati nel bordo di attacco alare, realizzati in alluminio ed ispezionabili tramite appositi sportelli. Ogni singolo serbatoio ha una capienza di 50 l.

Ogni serbatoio ha un rubinetto di intercettazione del flusso carburante (*shut-off*, indicate con il numero “1” nella figura che segue), installato in cabina sulla piantana centrale fra i due sedili. Sulla paratia parafiamma, nel vano motore, è posizionato il *gascolator*, anch’esso dotato di rubinetto per lo spurgo. Il circuito di alimentazione è dotato di una pompa meccanica comandata dal motore e di una pompa elettrica, che in caso di guasto o insufficienza della pompa principale permette una adeguata alimentazione ai due carburatori ed al motore. La pressione del carburante che arriva ai due

carburatori viene misurata da un indicatore pressione carburante sul pannello portastrumenti in cabina (indicata con il numero “2” nella figura di seguito).

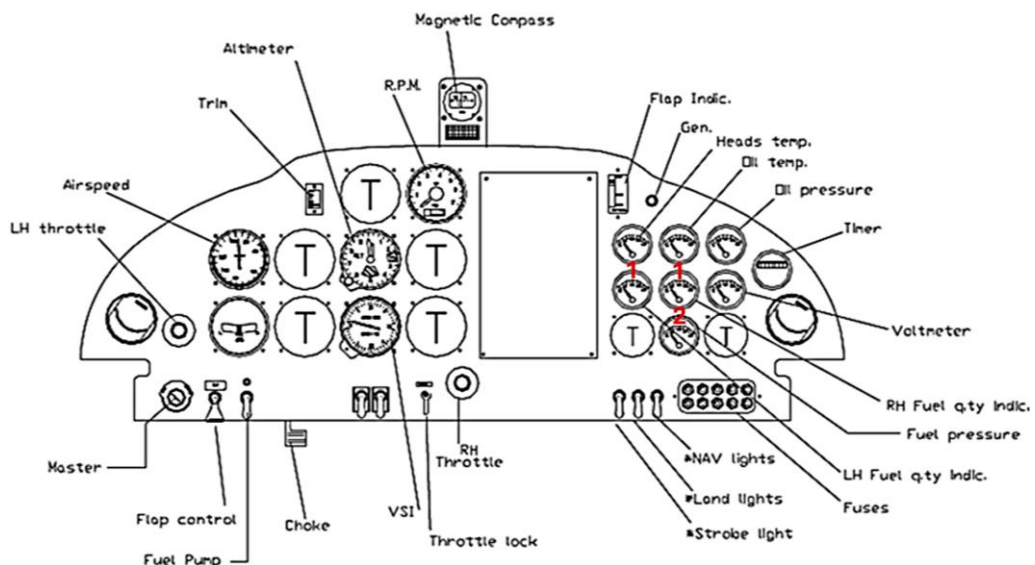
Figura 9: pannello portastrumenti P2002S.

Sul pannello strumenti è anche disponibile un'indicazione del livello del carburante per ognuno dei due serbatoi (strumenti indicati con il numero “1” in Figura 9) e la pressione carburante che arriva ai carburatori (strumento indicato con il numero “2” in Figura 9). Tale ultimo strumento non è dotato di allarme sonoro o luminoso che indichi livelli di pressione fuori dalla norma. Inoltre, come visibile dalla Figura 9, è collocato dalla parte del copilota, quindi non fra gli strumenti di fronte al pilota.

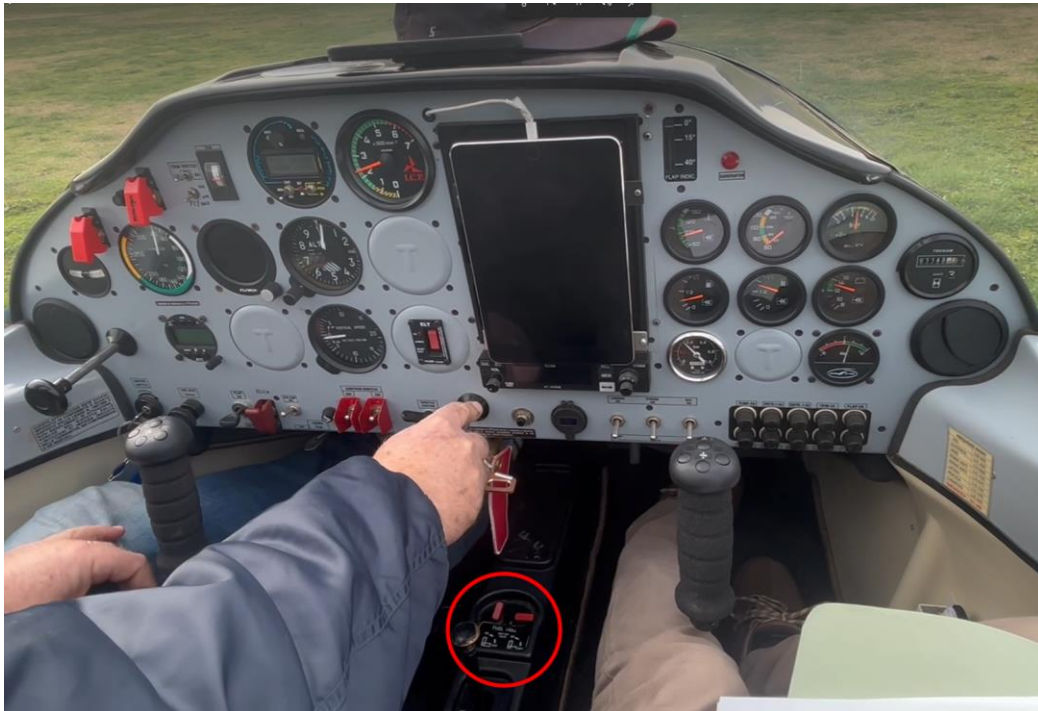
Le valvole *shut-off* (rubinetti carburante, indicati con il numero “1” nella Figura 8), sono posizionate centralmente ed in basso, fra i sedili e le pedaliere piloti (cerchio rosso nella foto che segue).

Foto 2: posizionamento delle *shut-off* su P2002S.

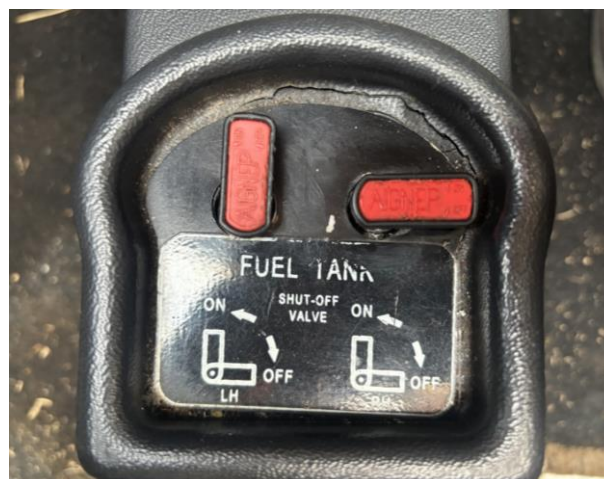
Le *shut-off* sono caratterizzate da una leva di comando, di colore rosso, che ne consente l’apertura e la chiusura. Con la leva comando allineata alla tubazione carburante (lungo l’asse longitudinale), la *shut-off* è in posizione aperta, quando a 90° rispetto alla tubazione (in orizzontale), in posizione chiusa.

Foto 3: *shut-off* carburante su P2002S.

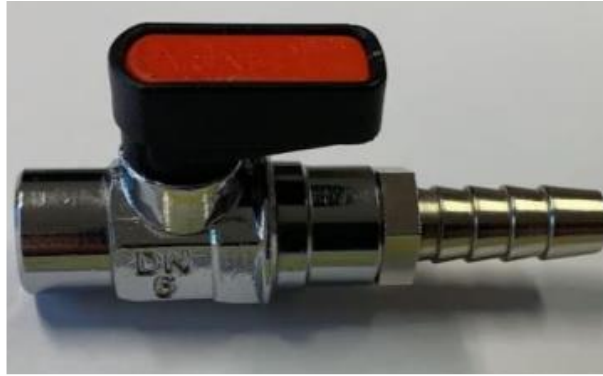
Foto 4: rubinetto *shut-off* carburante P2002S.

Alla condizione di *shut-off* chiuse non corrisponde alcun allarme in cabina né visivo né sonoro. Sistemi di avviso come quelli ipotizzati per la bassa pressione carburante o per la chiusura dei rubinetti carburante, non sono previsti fra i requisiti obbligatori presenti nell'allegato V del DPR 133/2010² applicabile agli aeromobili ultraleggeri avanzati in Italia.

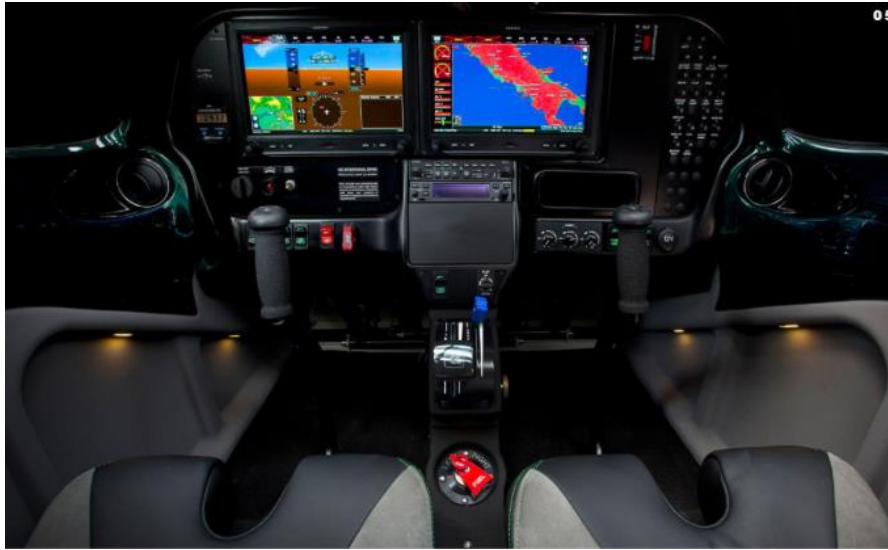
La versione disponibile attualmente del P2002S (MKII), installa a bordo lo stesso selettore carburante delle versioni rispondenti alla certificazione CS-VLA, come è possibile apprezzare in Foto 5.

Foto 5: rubinetto *shut-off* carburante P2002S MKII.

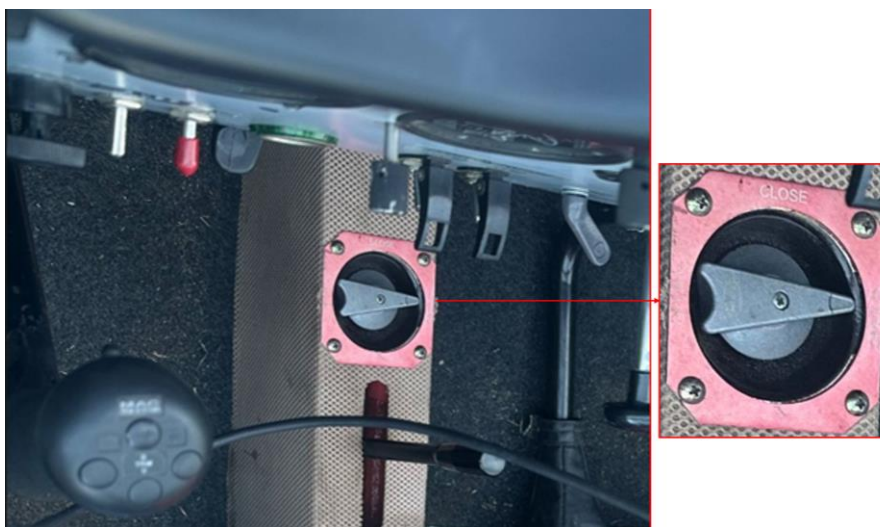
Come è possibile vedere dalla foto che segue, sul P96 il selettore carburante risulta aperto sui singoli serbatoi quando è in posizione orizzontale rispetto all'asse longitudinale; questa è una fondamentale differenza rispetto a quanto accade con i selettori delle *shut-off* del P2002, che si aprono quando disposti longitudinalmente.

Foto 6: selettore serbatoi carburante P-96.

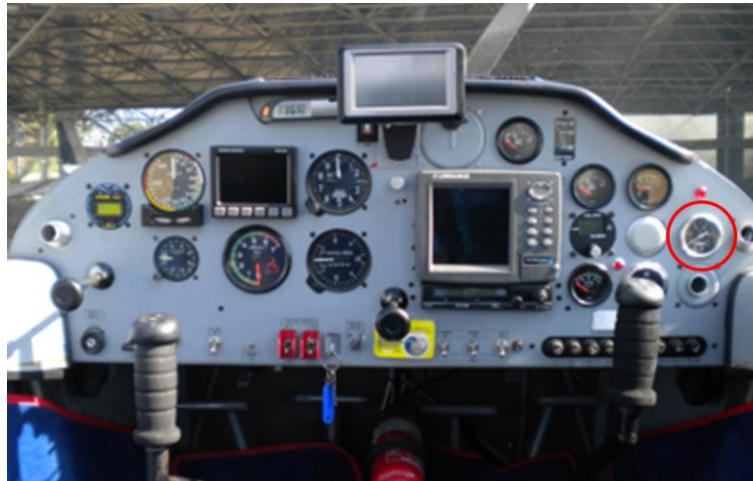
L'indicatore di pressione carburante è collocato in una posizione diversa rispetto al P2002 (cerchio rosso nella seguente foto).

Foto 7: posizione dello strumento pressione carburante su P-96.

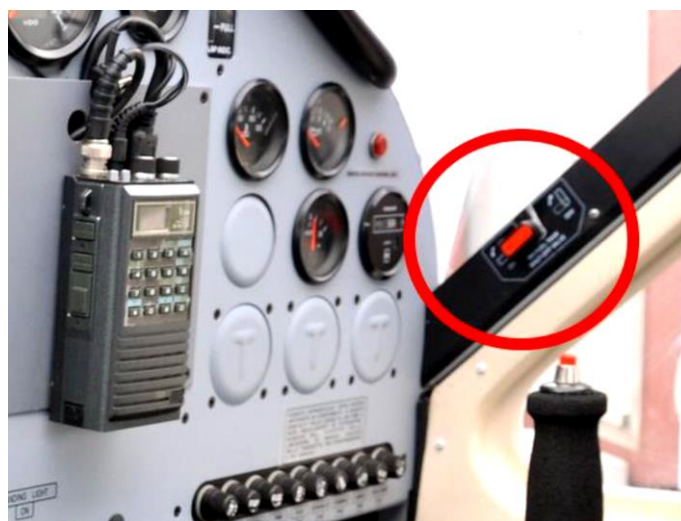
L'ANSV ha in tempi recenti investigato alcuni incidenti ed inconvenienti gravi che, ancorché riguardanti aeromobili P92 (sia in versione certificata P92-JF/JS che VDS P92 Echo), hanno in comune con l'incidente in questione lo stesso tipo di *shut-off*; nel caso del P92 sono posizionate sui montanti laterali, come nell'immagine seguente, in cui la *shut-off* è in posizione aperta.

Foto 21: posizione *shut-off* carburante serbatoio destro Tecnam P92 Echo S.

Il primo caso è un inconveniente grave nel 2017 che ha riguardato il P92 JS marche I-TARF. In quell'evento l'allievo pilota solista, in fase di rientro in base, spegneva il motore per errata selezione dei serbatoi di alimentazione attraverso le *shut-off*. Avveniva un successivo atterraggio di emergenza. Il secondo caso riguarda un incidente nel 2020 ad un VDS P92 Echo, I-8534. Questo precipitava dopo il decollo per mancata alimentazione al motore, dovuta verosimilmente ad entrambe le *shut-off* chiuse.
