RELAZIONE D'INCHIESTA

INCIDENTE
occorso all'aeromobile VDS Avanzato Porto Aviation Group
RISEN 916, numero di identificazione I-E637,
in località Cino (SO),
28.02.2025

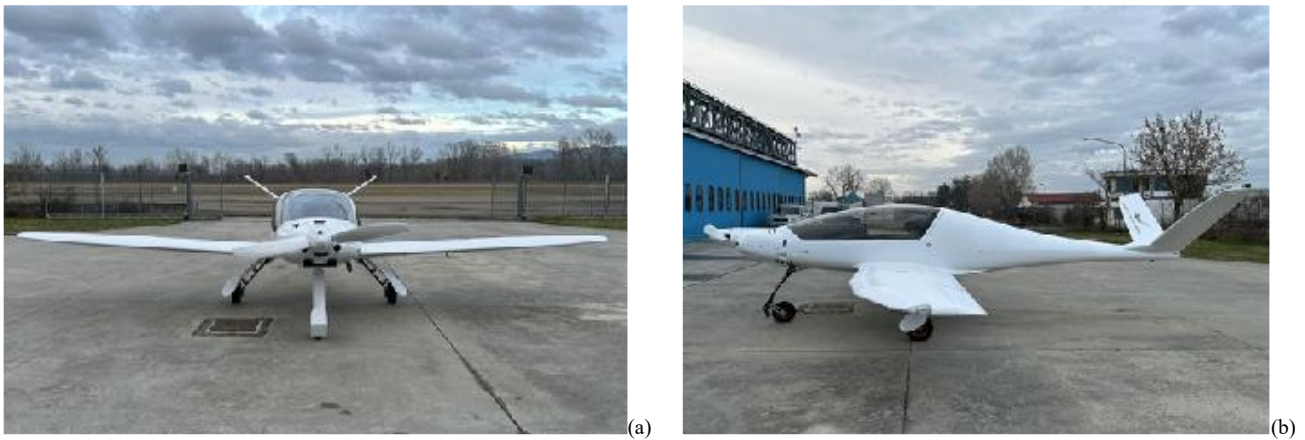
Il velivolo RISEN 916, costruito dalla Porto Aviation Group srl, è un monomotore, biposto, con ala bassa e carrello triciclo retrattile (foto 3). Le sue caratteristiche dimensionali principali sono le seguenti: lunghezza 6,8 m; apertura alare 8,2 m; altezza 2,1 m. (figura 1). Il velivolo, che ha una MTOM di 600 kg, è equipaggiato con un motore alternativo Bombardier Rotax 916iS che esprime una potenza di 160 HP a 5800 RPM.

Foto 3: (a) vista frontale velivolo Porto Aviation Group RISEN 916; (b) vista laterale (fonte: Certificato di Identificazione di apparecchio per il volo da diporto o sportivo – Aero Club d’Italia)

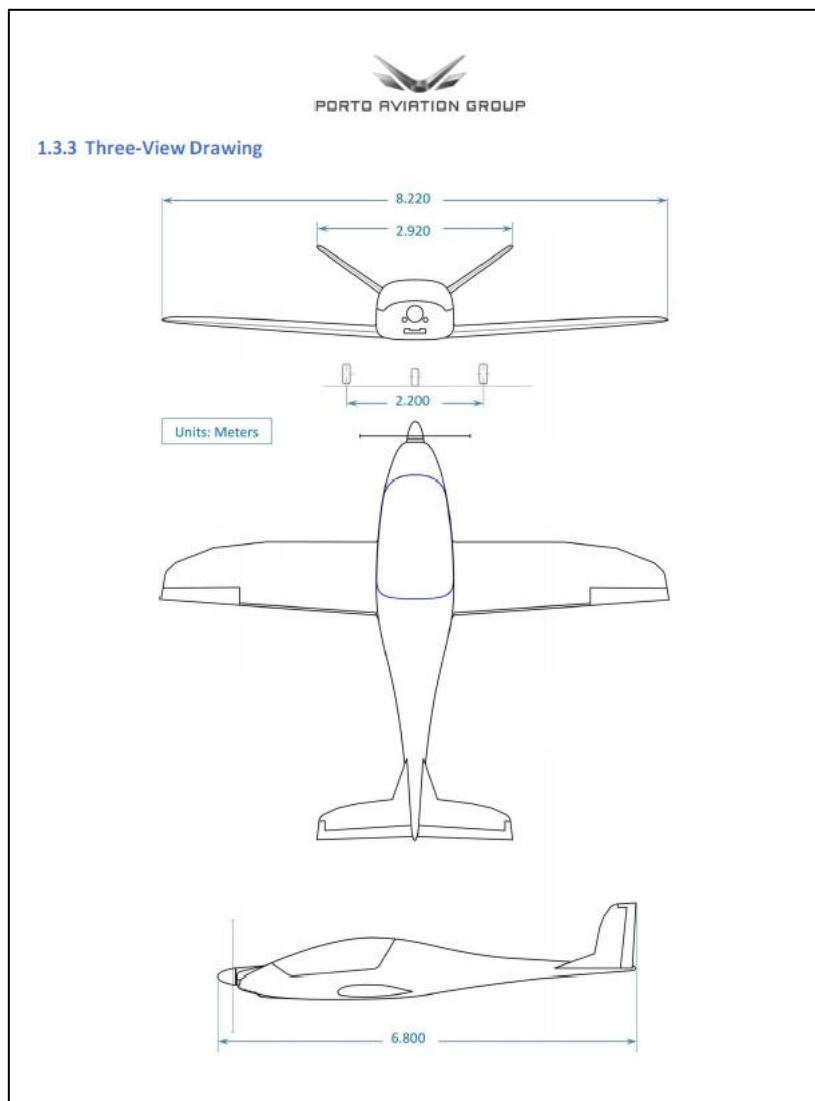
Figura 1: velivolo Porto Aviation Group RISEN 916 (dal *Pilot Operating Handbook*).

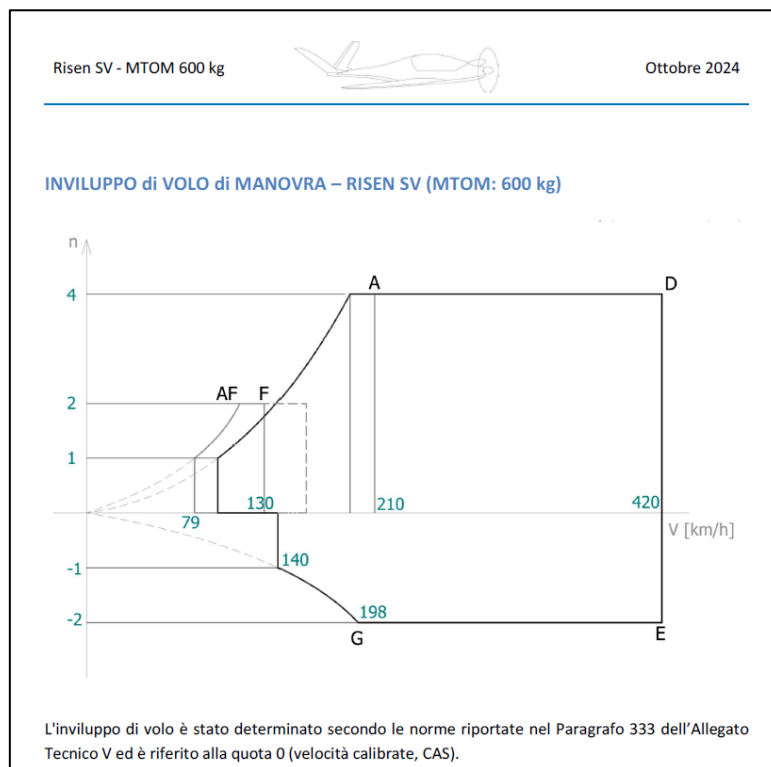
Figura 2: Porto Aviation Group RISEN 916, Dossier Tecnico, inviluppo di volo di manovra.

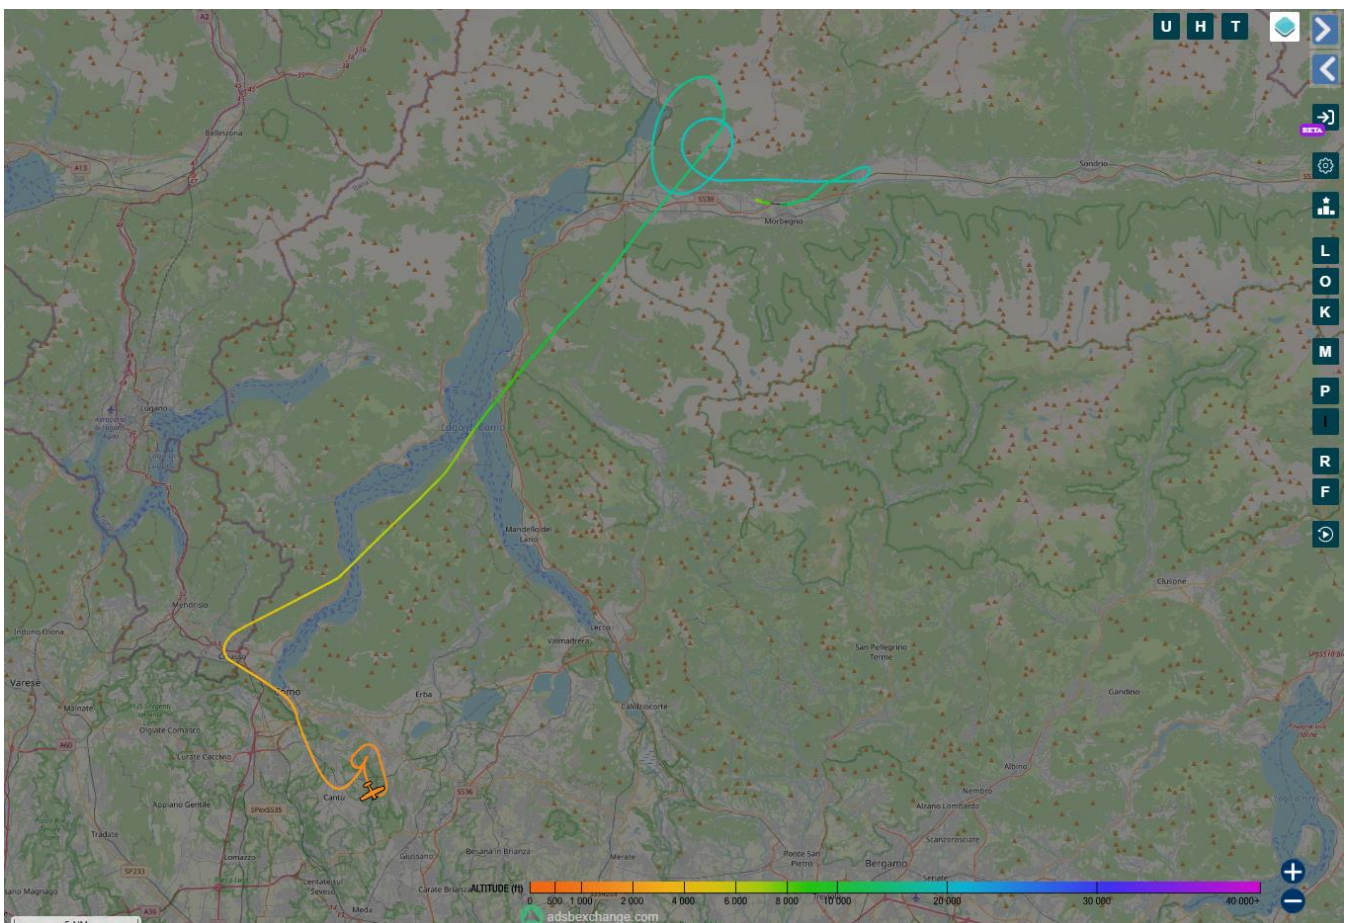
In figura 10 è riportata la traccia del volo dell'incidente ottenuta direttamente dal sito ADS-B Exchange. È inoltre possibile verificare che il suddetto sito riporta sia una registrazione del volo dell'incidente, sia del volo condotto il giorno precedente.

Figura 10: traccia completa del volo dell'incidente, 28 febbraio 2025 (<https://adsbexchange.com>).
