RAPPORTO D'INCHIESTA

**INCONVENIENTE GRAVE OCCORSO ALL'AEROMOBILE
MD-82, marche TF-JXA
aeroporto di Catania Fontanarossa
8 maggio 2004**

**AGENZIA NAZIONALE
PER LA SICUREZZA DEL VOLO**

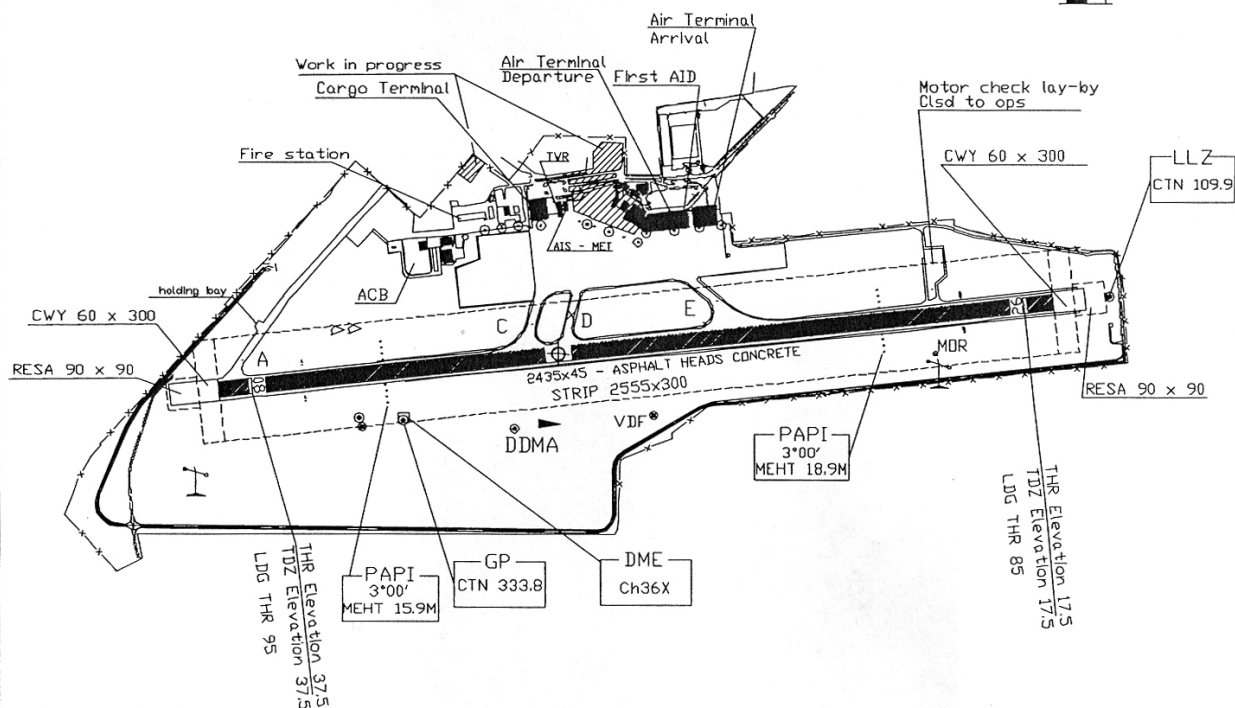
Bearings are magnetic		TWR	AD ELEV	CATANIA / FONTANAROSSA		
Distances in metres		118.70	40			
Elevation in FT AMSL		GROUND	APRON ELEV	L I C C	37°27'59" N	15°03'51" E
Coordinates WGS84		129.725	15			
RWY	QFU	THR	bearing			
08	083°	N 37°27'56.59" E 15°03'13.67"	strength			
26	263°	N 37°28'04.28" E 15°04'44.90"	PCN60/F/B/W/T

TWY IDENT	WIDTH	bearing	strength
A	20	PCN07/F/D/W/T	
B	---	NOT AVAILABLE (2)	
C	23	PCN35/F/C/W/T	
D	20	PCN32/F/B/W/T	
E	23	PCN29/F/B/W/T

- ALLEGATO A:** aeroporto di Catania Fontanarossa.
- ALLEGATO B:** schema impianto combustibile aeromobile MD-82.
- ALLEGATO C:** pannello stazione di rifornimento esterno.
- ALLEGATO D:** indicatori quantità combustibile in cabina di pilotaggio.
- ALLEGATO E:** COA del noleggiante, certificati a/m TF-JXA.
- ALLEGATO F:** Flight Operations Manual.
- ALLEGATO G:** Normal check list MD-82.
- ALLEGATO H:** procedura Fuel leak/unbalance MD-82.
- ALLEGATO I:** parametri FDR di interesse.

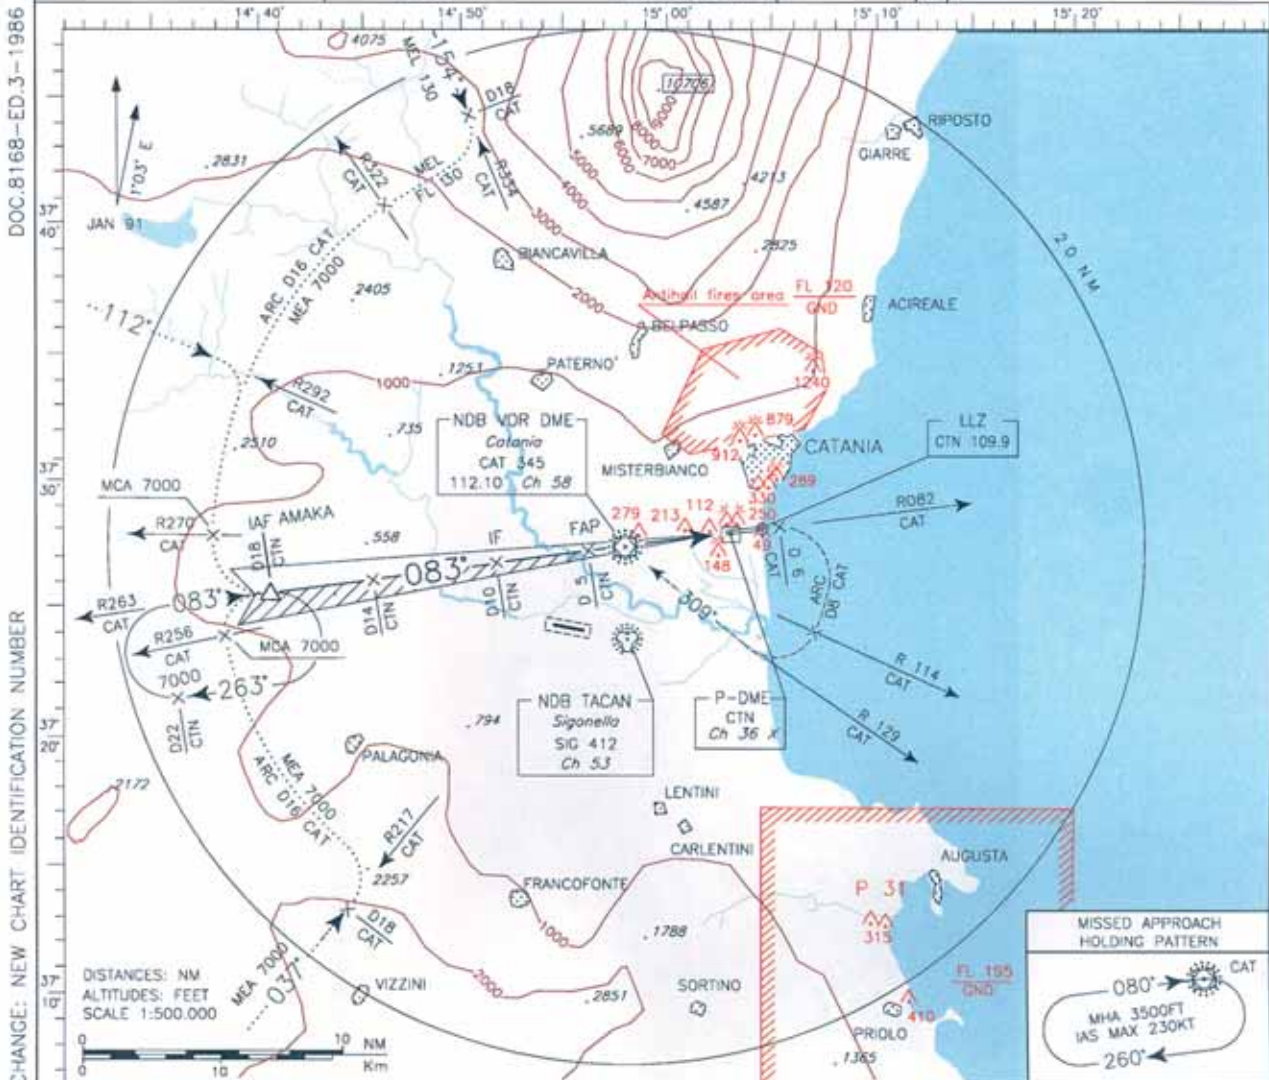
ICAO - INSTRUMENT APPROACH CHART

APP Catania Approach 119.25 Catania Director 120.80	TWR Catania Tower 118.70 Catania Ground 129.725 (No DF)	AD ELEV 40	L C C CATANIA/FONTANAROSSA CONTINGENCY ILS+DME-P RWY 08
--	--	---------------	--

MISSED APPROACH: Maintaining R 082 (TR 082°) climb to 3500 Ft (MNM climb gradient 3.5% - 213 Ft/NM). At D6 turn right to join and follow B ARC DME CAT VOR/DME. Crossing R 114 CAT VOR turn right to join and follow R 129 CAT VOR (TR 309°) inbound holding pattern. Holding pattern: inbound track 080°, right turns, MHA 3500 Ft, IAS MAX 230 KT.

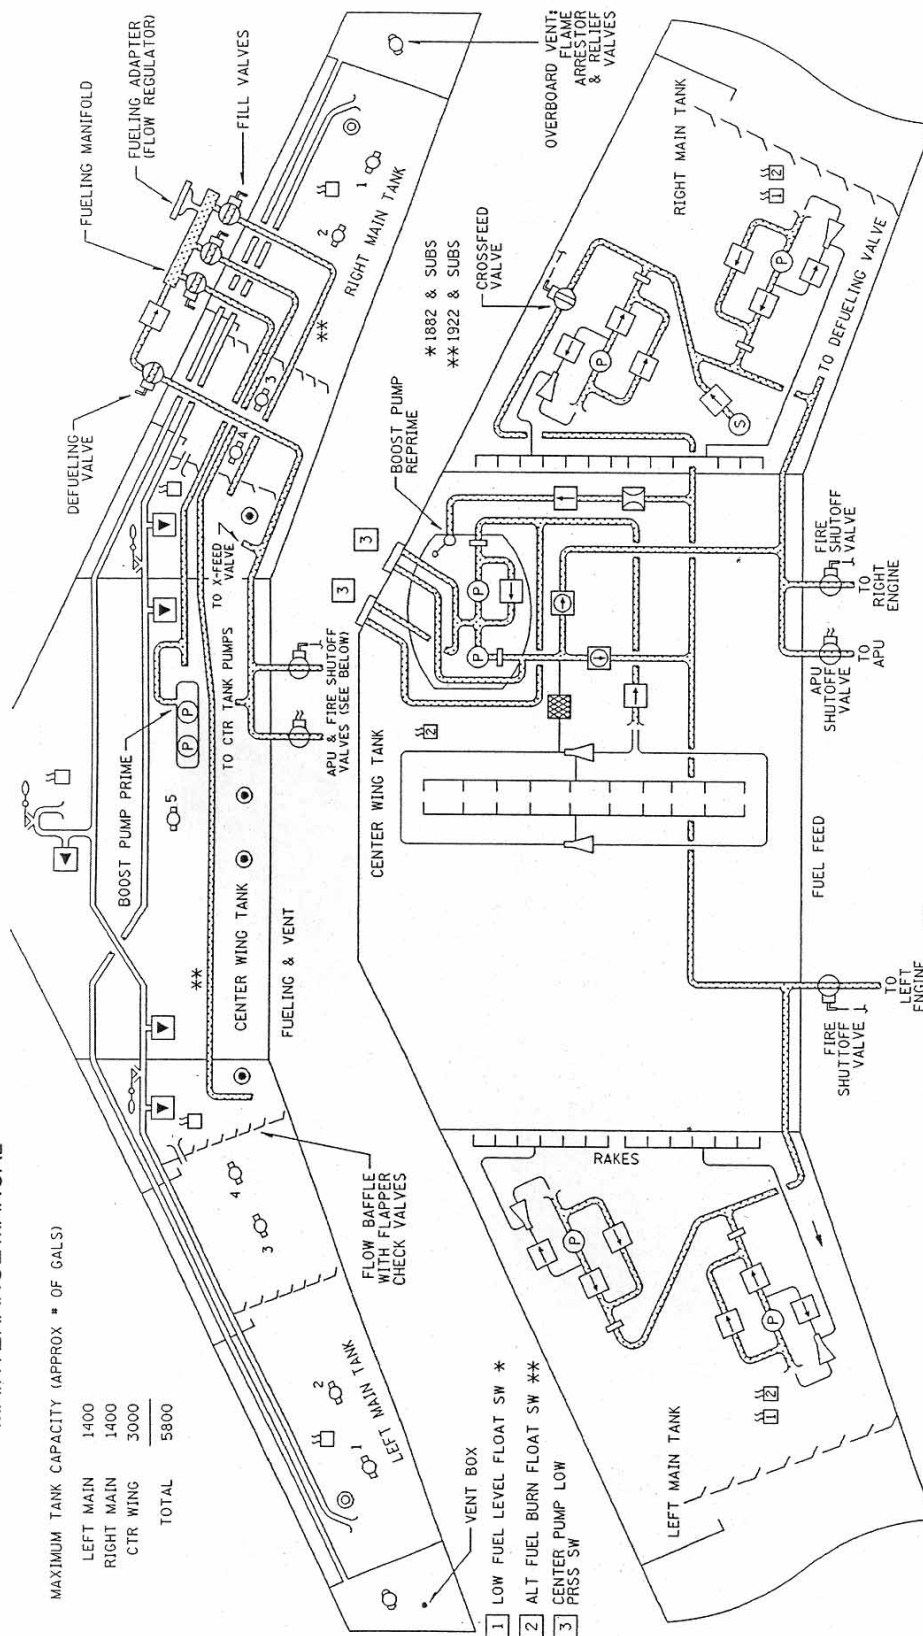
Fuel System -- Schematic
Figure 1 (Sheet 2)

MAXIMUM TANK CAPACITY (APPROX # OF GALS)

LEFT MAIN	1400
RIGHT MAIN	1400
CTR WING	3000
TOTAL	5800

- 1 LOW FUEL LEVEL FLOAT SW *
- 2 ALT FUEL BURN FLOAT SW **
- 3 CENTER PUMP LOW PRSS SW

- (P) PUMPING UNIT, AC
- (S) ENGINE START PUMP, DC
- CLIMB VENT FLOAT VALVE
- SCAVENGE JET PUMP

- FILTER
- FILL CONTROL FLOAT UNIT
- VENT DRAIN CHECK VALVE
- SUMP DRAIN VALVE
- FUEL LEVEL STICK

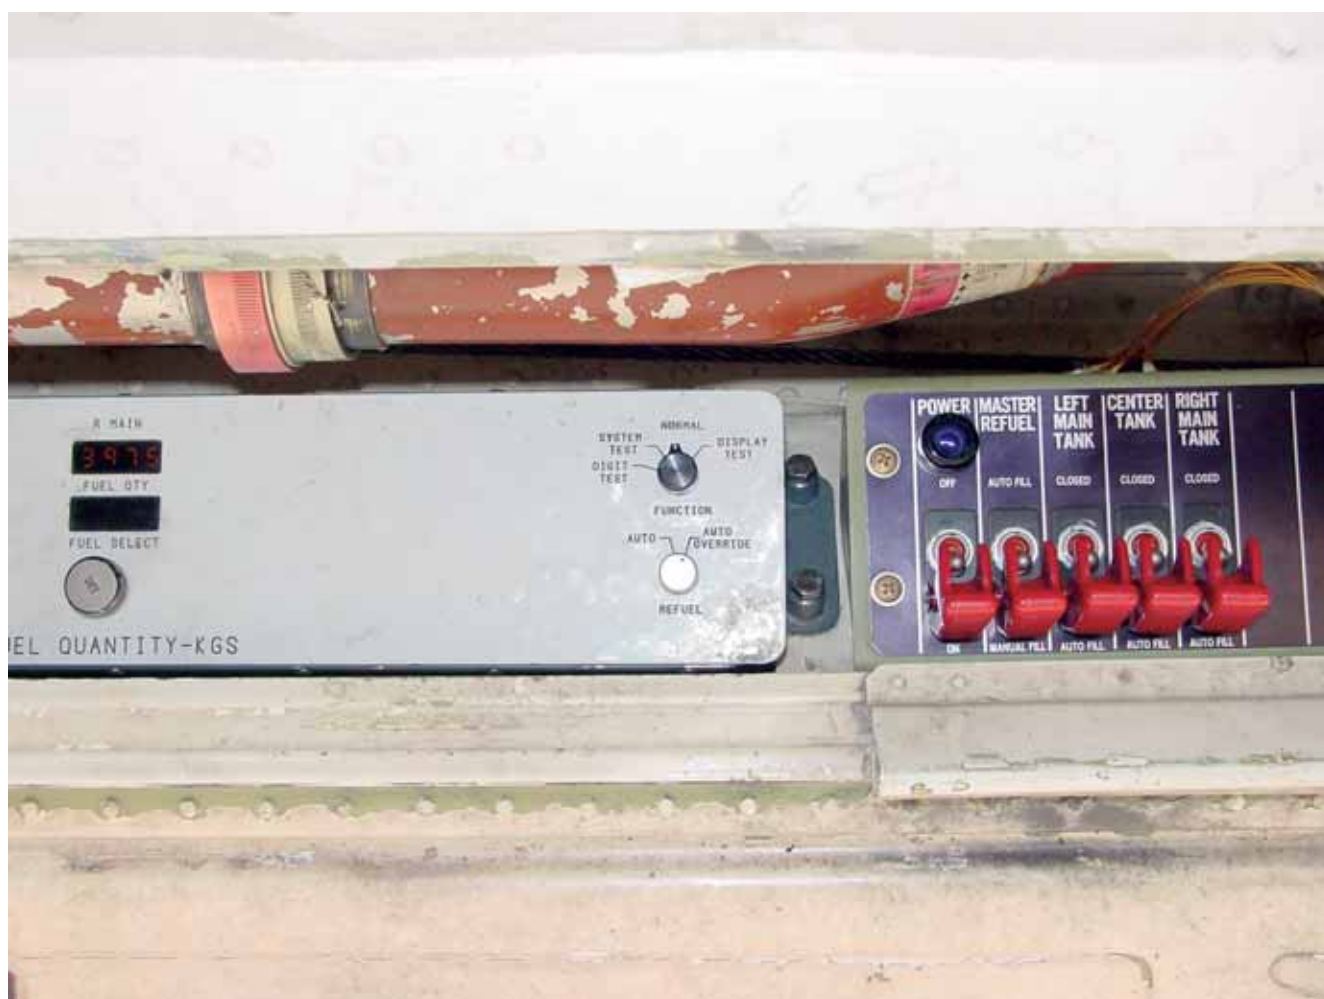
Rifornimento in *manual fill*.
