INCONVENIENTE GRAVE aeromobile B737, volo THY 1874

Tipo dell'aeromobile e volo	Boeing 737-800, volo THY 1874.
Data e ora	30 gennaio 2004, 11.44 UTC.
Località dell'evento	Aeroporto di Milano Malpensa.
Descrizione dell'evento	Attraversamento di una pista attiva, senza autorizzazione (<i>runway incursion</i>).
Esercente dell'aeromobile	Turkish Airlines.
Natura del volo	Trasporto pubblico passeggeri.
Danni a persone e cose	Nessuno.
Informazioni sull'aeroporto	<p>L'aeroporto di Milano Malpensa ha due piste parallele denominate, rispettivamente, 35R/17L e 35L/17R e due aree di parcheggio denominate, rispettivamente, T1 (a Ovest delle due piste) e T2 (a Nord delle due piste).</p> <p>Gli aeromobili che decollano o atterrano sulla pista 35R/17L per raggiungere l'area di parcheggio devono attraversare la pista 35L/17R. Normalmente, considerando che l'aeroporto ha un numero di movimenti variabile da 700 a 950 circa ogni giorno, il numero minimo stimato di attraversamenti giornalieri non dovrebbe essere inferiore ai 350.</p> <p>Tutte le informazioni di dettaglio relative all'aeroporto di Milano Malpensa sono contenute nell'AIP Italia.</p> <p>In particolare, in AGA 2-27.3.9 del 5 agosto 2004,

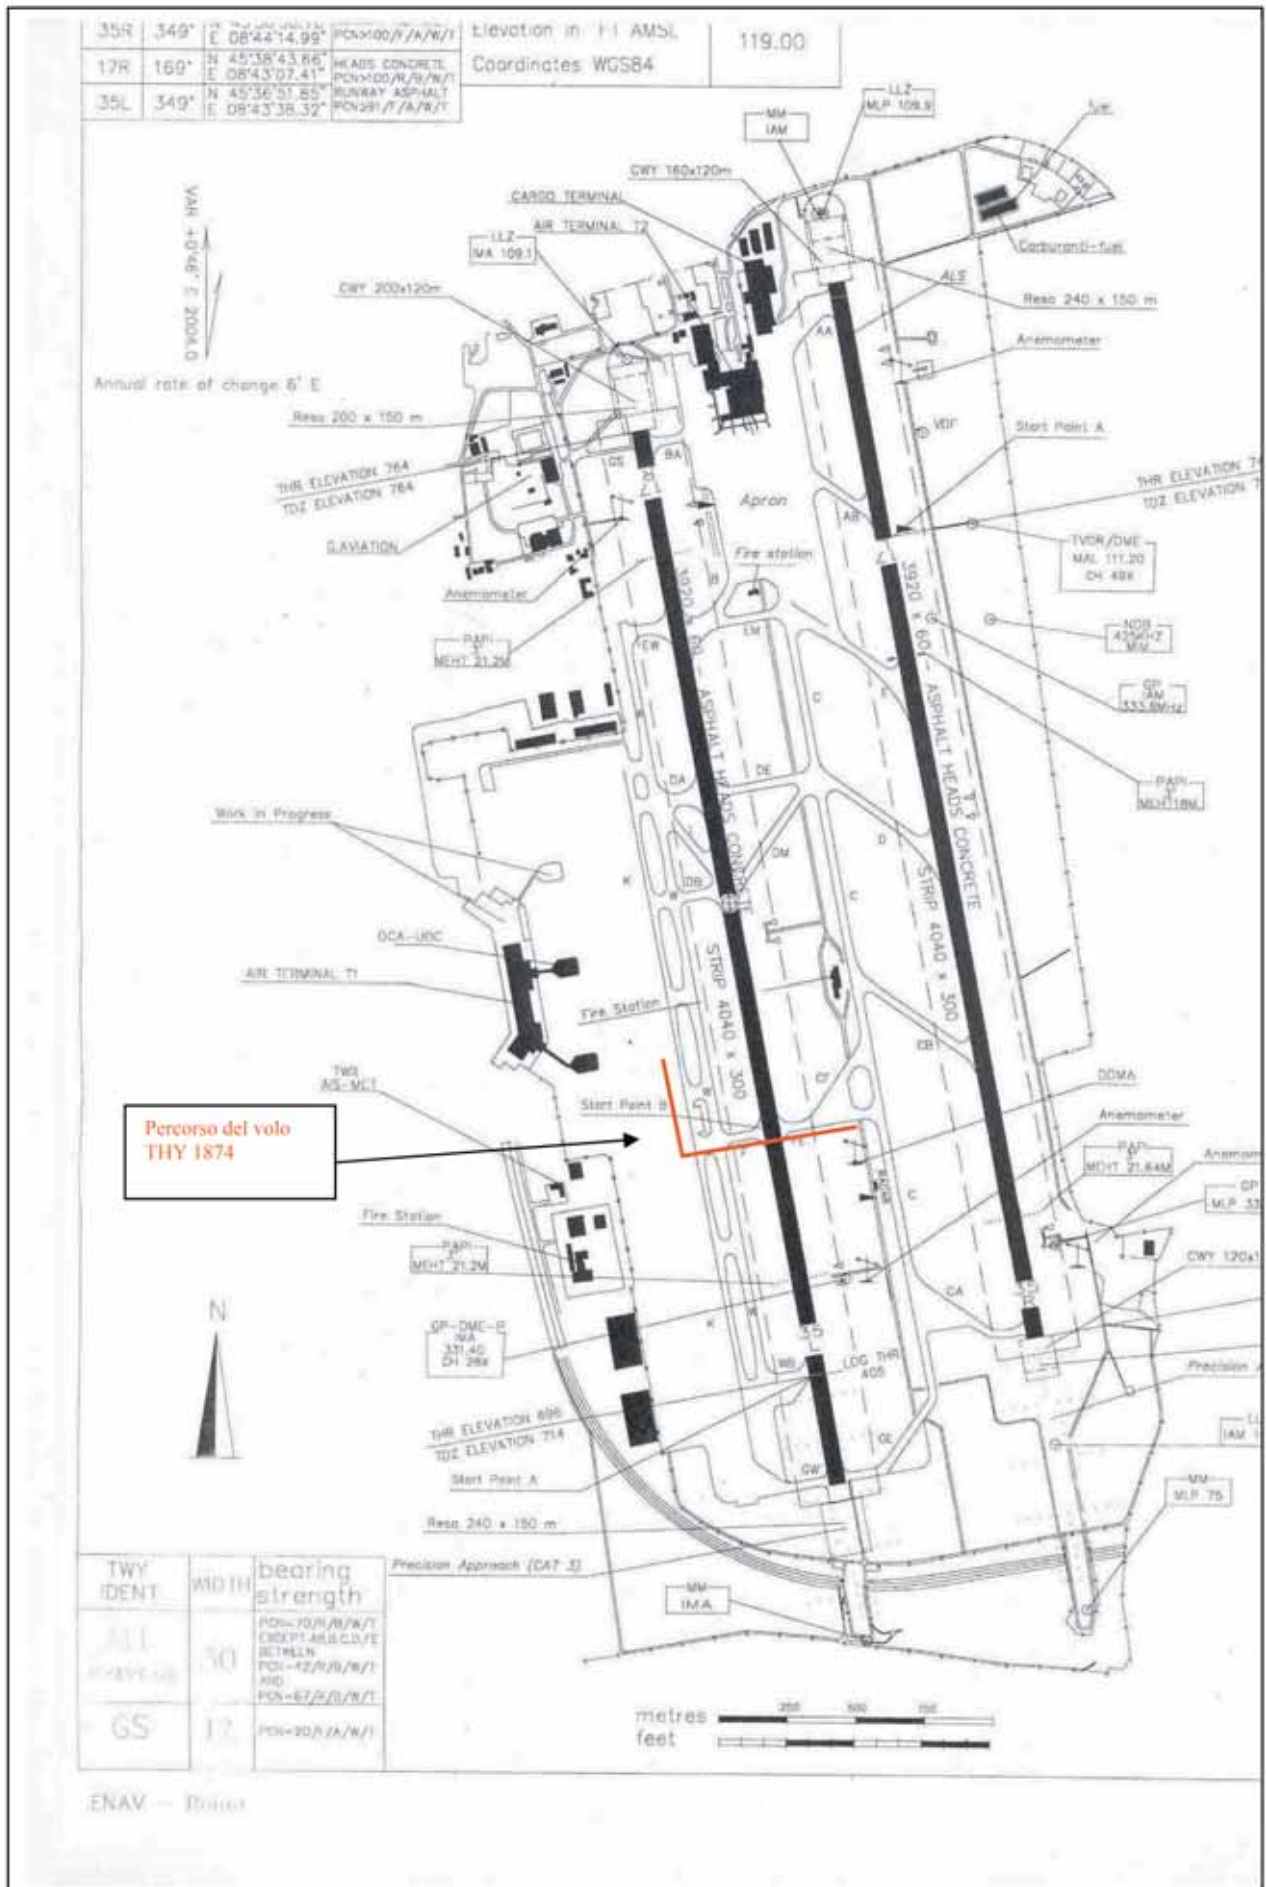
Allegato A:

aeroporto di Milano Malpensa (mappa aeroportuale pubblicata in AIP Italia).
